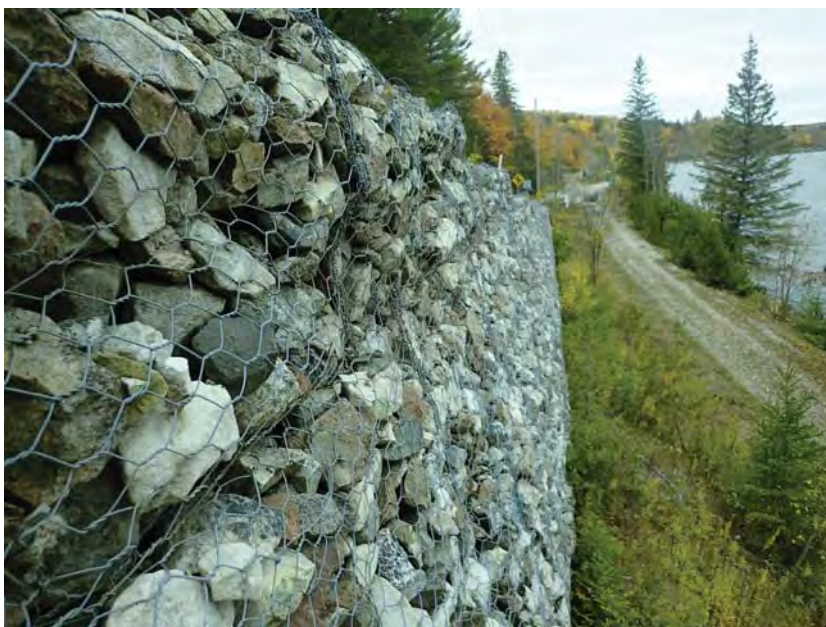
Figure 1 : Inclinaison positive de la section 1 du mur (globalement stable)

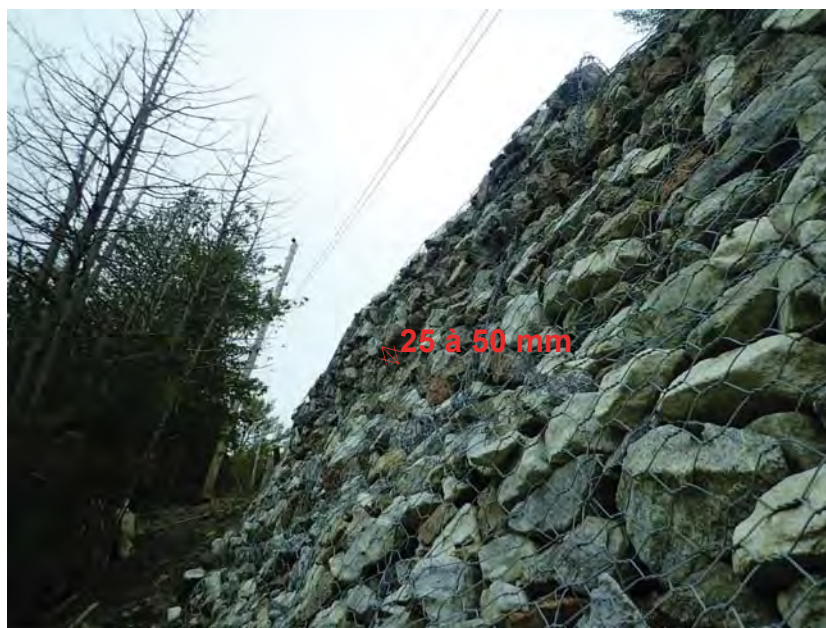
Figure 2 : Porte-à-faux du sommet au sud de la section 1 (possible zone d'instabilité locale)

SECTION 1 – Lors des travaux de réfection de la route, les cages du haut des derniers 5 m linéaires de la section 1 devront être repositionnées, afin d'éliminer le porte-à-faux ainsi que l'inclinaison négative observés. La translation latérale des cages pourrait être attribuable à la proximité des poteaux de la glissière avec le mur (Figure 4). En effet, les poteaux sont très près de la face apparente du mur qu'ils s'appuient directement sur ce mur. Par conséquent, dès qu'un impact survient sur la glissière ou qu'une charge latérale y est appliquée dû au déneigement par exemple, la charge latérale est alors transférée directement au mur, ce qui pourrait avoir engendré la translation de la dernière rangée des cages de la section 1. Lors de la réfection du chemin de la Rivière, il sera primordial de créer un espace entre le mur et les poteaux de la glissière, afin de réduire les forces latérales sur le mur tout en respectant les normes et standards du MTQ.

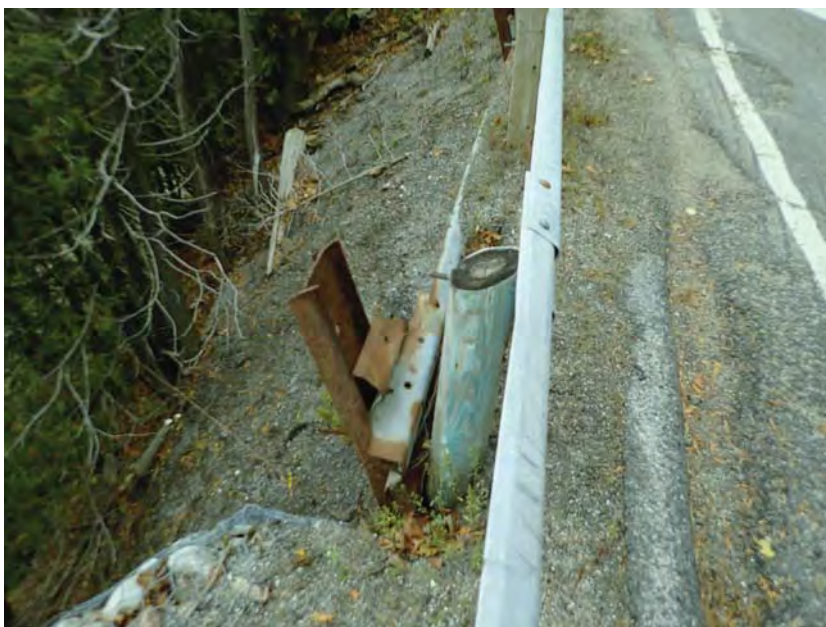
Cette section est constituée de deux glissières en acier l'une au-dessus de l'autre. De l'érosion est observée autour de cette section du mur (Figure 3). Avec le temps, l'érosion pourrait s'étendre à la section 1 et en affecter la stabilité (puisque la zone d'érosion est près des derniers 5 m problématiques de la section 1 et présentée à la figure 2). De plus, de la corrosion est également observée sur l'élément en question. Cette section présente également une inclinaison négative d'environ 74° (Figure 4) qui illustre une instabilité, malgré la faible hauteur de soutènement offert par les glissières en acier superposées. Il faudra, par conséquent, réparer l'élément, lors des travaux ou tout simplement le retirer, si la configuration des pentes le permet.

Figure 3 : Érosion à la jonction des sections 1 et 2

SECTION 2 – Cette section du mur devra être remplacée lors des travaux ou tout simplement retirée, si la configuration des pentes le permet.

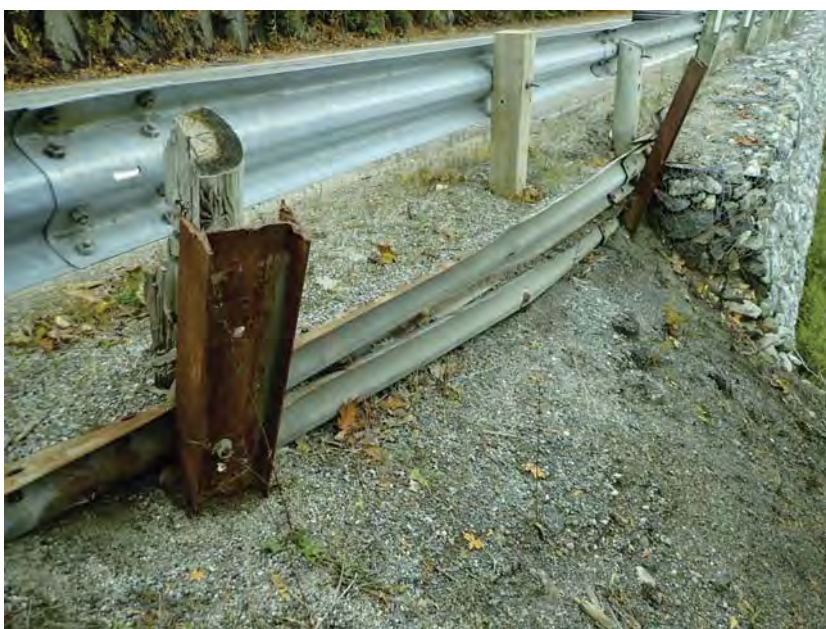
Figure 4 : Inclinaison négative de la section 2 (localement instable)

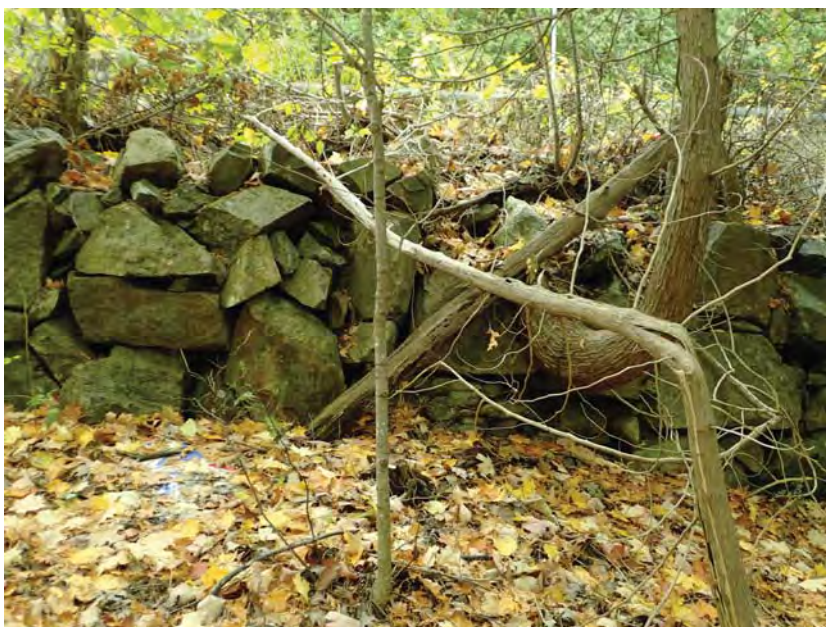
Cette section est constituée de pierres naturelles de grosseurs variées empilées les unes sur les autres (Figure 5). Cette section de mur ne présente pas d'instabilité, puisque, globalement les pierres empilées présentent une inclinaison positive (donc globalement stable). Aucune pierre n'a été retrouvée au bas du mur et aucun déplacement de la végétation apparent ne fut retrouvé. Par conséquent, cette section du mur semble somme toute être globalement stable.

Figure 5 : Configuration de la section 3 (globalement stable)

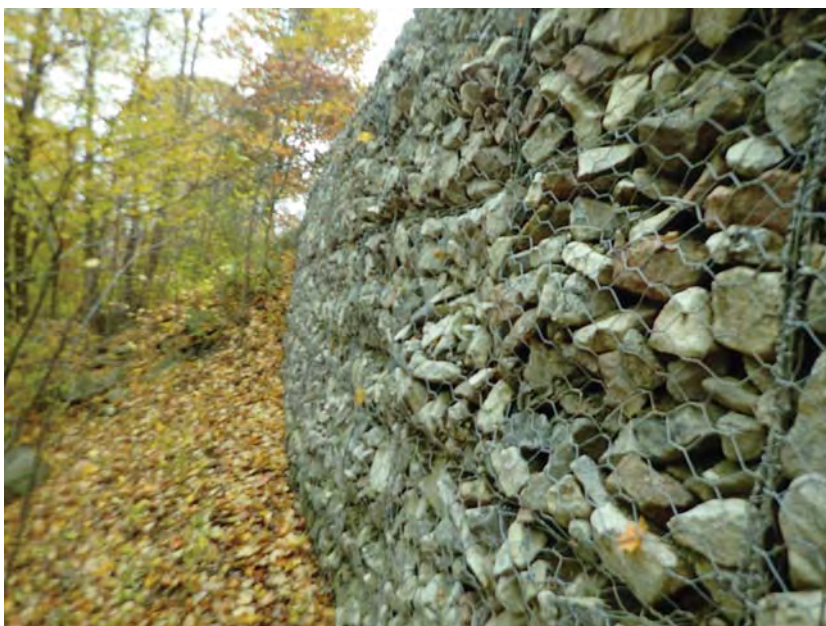
L'inclinaison approximative du mur fut mesurée à des intervalles de 5 m. L'inclinaison moyenne du mur est approximativement de 87°, en direction de la route (soit une inclinaison positive). Une telle inclinaison est indicatrice d'une stabilité globale du mur, puisque le bas du mur est plus avancé que le haut, selon un angle de 87° (Figure 6). L'inclinaison du mur la plus « critique » correspond à 88° (inclinaison toujours positive).

Les grillages des cages en gabion sont en bonne condition et aucune réduction de section ou corrosion n'a été observée. Aucun caillou n'a été retrouvé à la base du mur et ceux-ci étaient bien en place, à l'intérieur des grillages. La stabilité de l'ouvrage semble donc, à toute fin pratique, être convenable. Selon les observations faites sur les lieux, nous jugeons cette section du mur comme étant globalement stable (pas d'indice d'instabilité).

Figure 6 : Inclinaison positive de la section 4 (globalement stable)

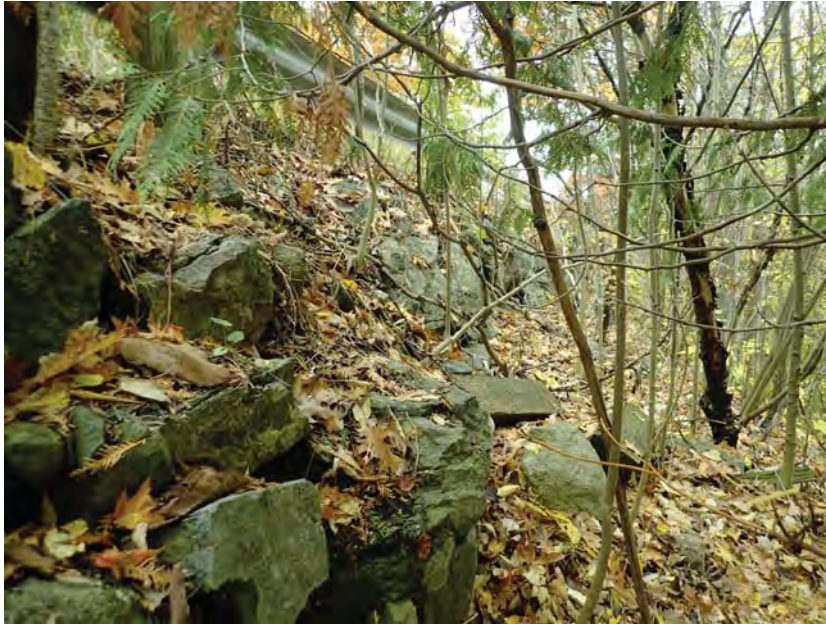
Cette section est constituée de pierres naturelles de grosseurs variées empilées les unes sur les autres, similairement à la section 3 (Figure 7). Cette section de mur ne présente pas d'instabilité, puisque globalement, les pierres empilées présentent une inclinaison positive (donc globalement stable). Aucune pierre n'a été retrouvée au bas du mur et aucun déplacement de la végétation apparent ne fut retrouvé. Par conséquent cette section du mur semble somme toute être globalement stable.

Figure 7 : Inclinaison positive de la section 5 (globalement stable)
