Évaluation de la condition des chaussées

Municipalité de Chelsea

Rapport final révisé
Ref. Interne 690801-4G-L01-01

Projet SNC-Lavalin : 690801-4G-L01-01 - Rapport final révisé

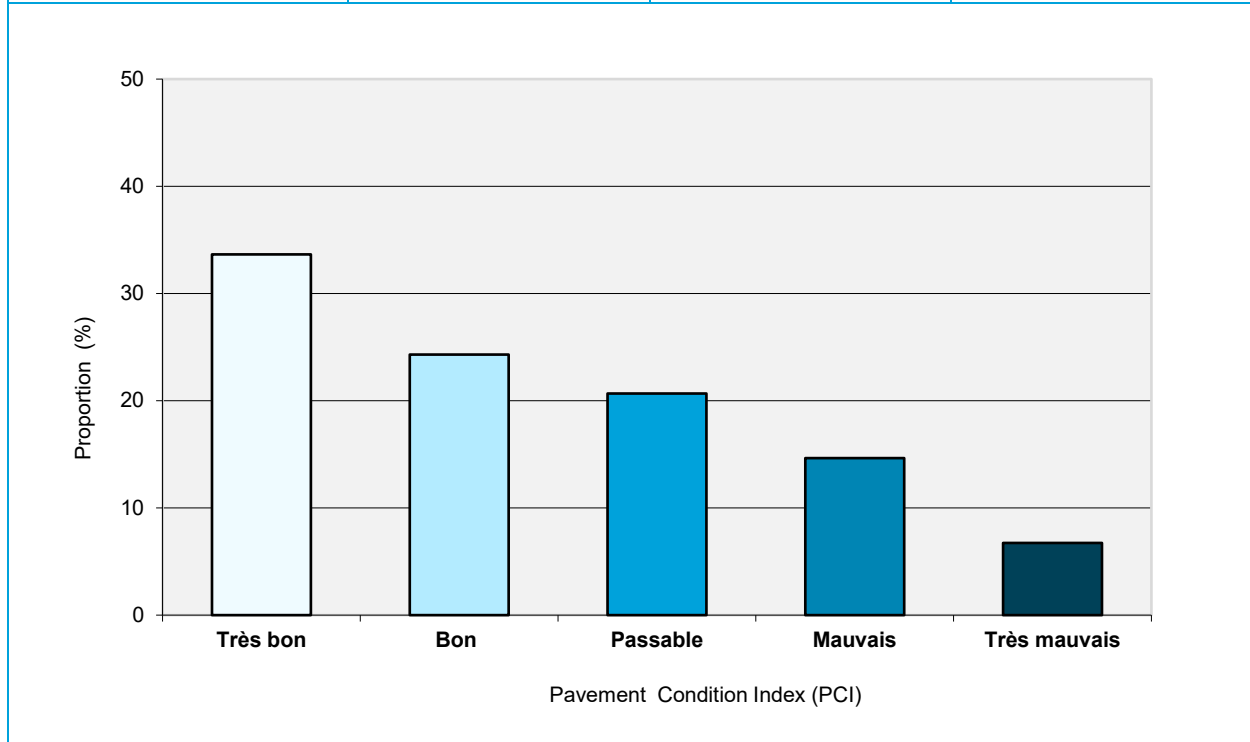
Tableau 1 : Bilan de la condition de surface du réseau routier ausculté

Le tableau 1 ci-après présente une synthèse de la condition de surface, en termes d'indice de PCI, pour l'ensemble du réseau ausculté. Les résultats montrent que 57,9 % des chaussées du réseau de la municipalité de Chelsea se qualifient comme étant bon ou très bon comparativement à 21,4 % de mauvais et très mauvais. Une proportion de 20,7 % des chaussées présente un état de surface qualifié de passable. Les résultats de l'indice PCI, pour chacun des tronçons, sont présentés en annexe.

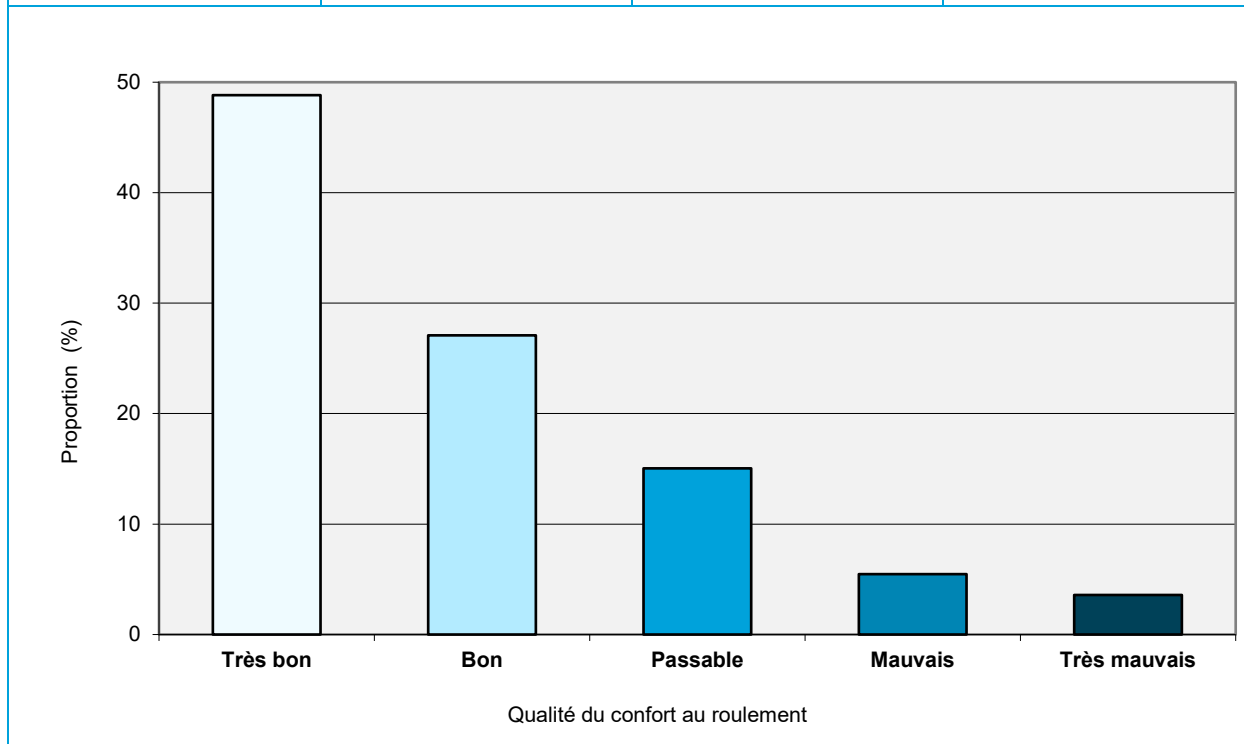
Tableau 2 : Bilan de la condition de roulement du réseau routier ausculté

Le tableau 2 présente les classes de qualité de la condition de roulement de l'ensemble du réseau ausculté, et ce, en fonction de la longueur. Les résultats de l'évaluation montrent que 75,9 % des chaussées présentent un confort au roulement bon ou très bon comparativement à 9,1 % qualifiées de mauvais ou très mauvais. Une proportion de 15,0 % des chaussées offre un confort au roulement jugé passable. La donnée d'IRI pour l'ensemble des tronçons est disponible en annexe.

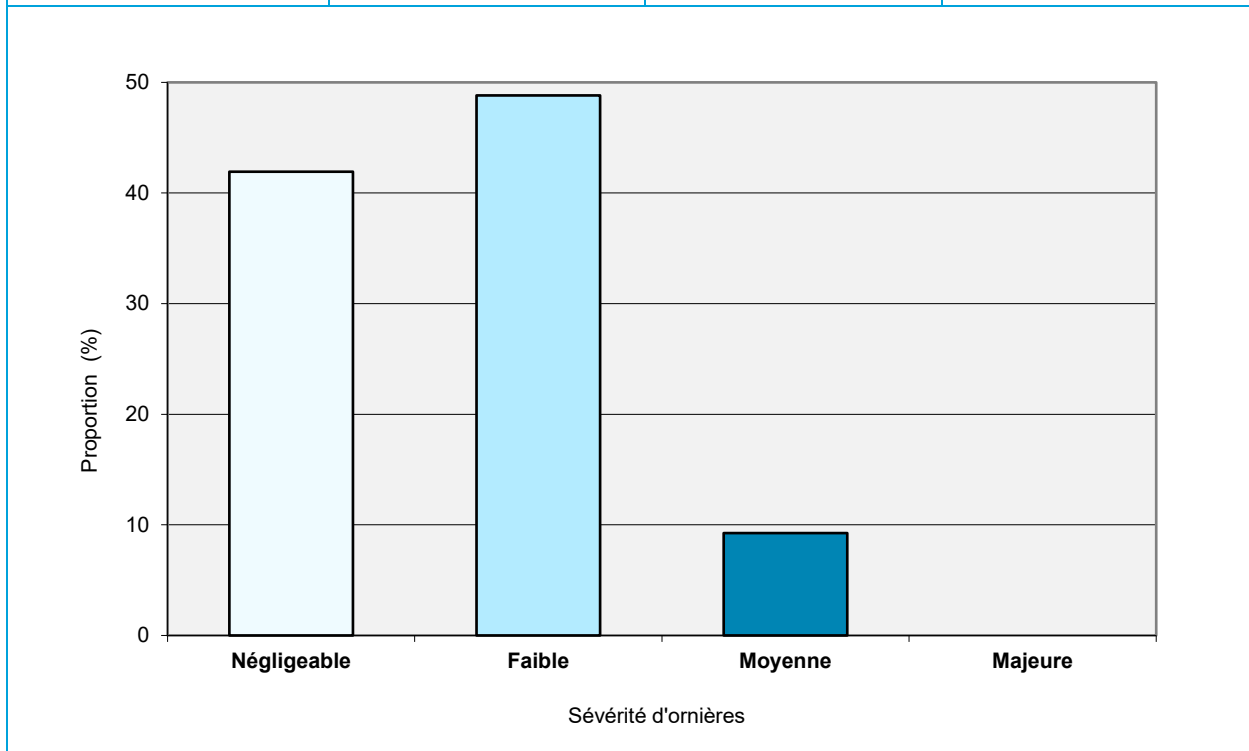
Tableau 3 : Sommaire de la sévérité d'ornières du réseau routier ausculté

Le tableau 3 présente le sommaire des profondeurs d'ornières compilées selon quatre niveaux de sévérité. Les résultats montrent que 9,3 % des chaussées de la municipalité de Chelsea possèdent des ornières de sévérité moyenne alors que 90,7 % présentent une sévérité de faible à négligeable. Aucune des chaussées auscultées ne présente des ornières supérieures à 20 millimètres. La mesure des ornières, pour l'ensemble des tronçons, est disponible en annexe.

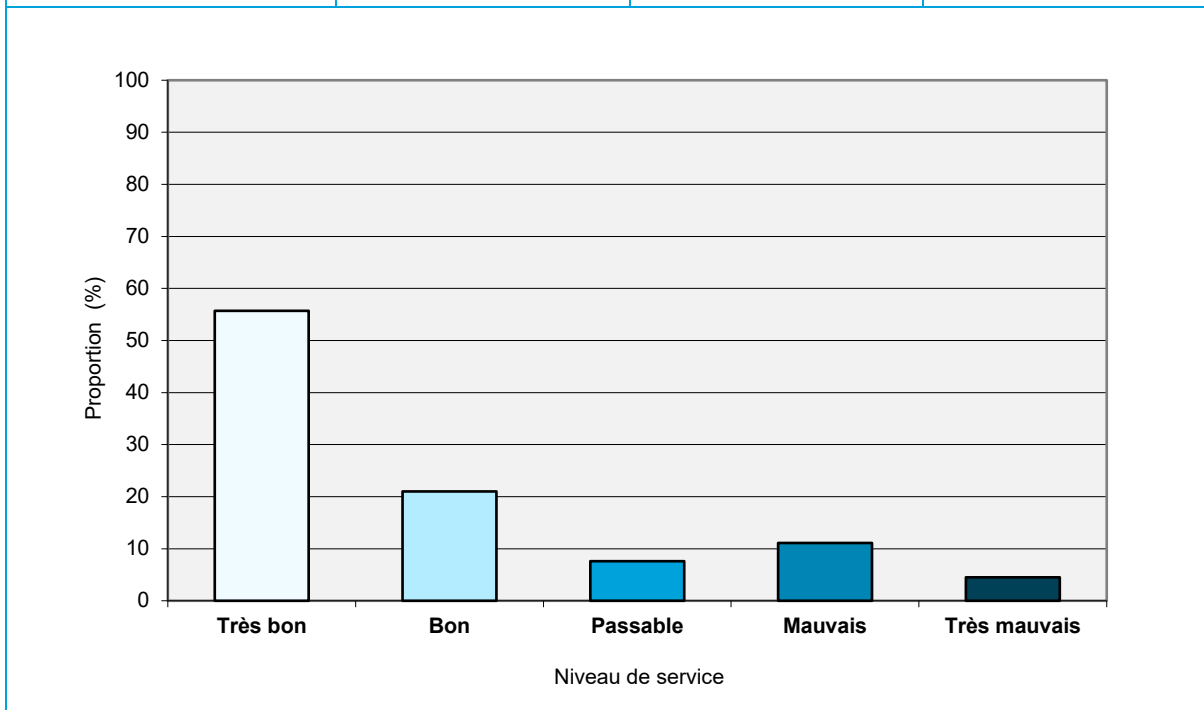
Tableau 4 : Sommaire du niveau de service du réseau routier ausculté

La compilation du niveau de service offert par les chaussées de la municipalité de Chelsea en termes de longueur et de proportion est présentée au tableau 4. Les résultats montrent que 76,7 % des chaussées affichent un bon ou très bon niveau de service comparativement à 15,6 % qui présentent un niveau mauvais ou très mauvais. Une proportion de 11,1 % des chaussées auscultées présente un niveau de service passable. Les résultats associés à chacun des tronçons sont présentés en annexe.
