13 février 2018

Municipalité de Chelsea

Présentation des études géotechniques de l'ancienne
voie ferrée de Chelsea

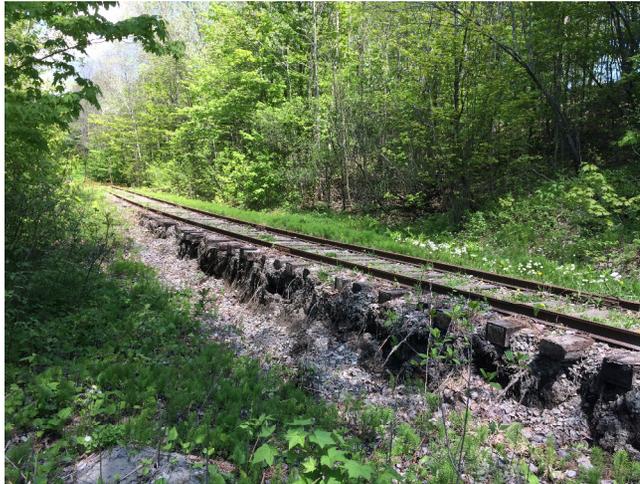
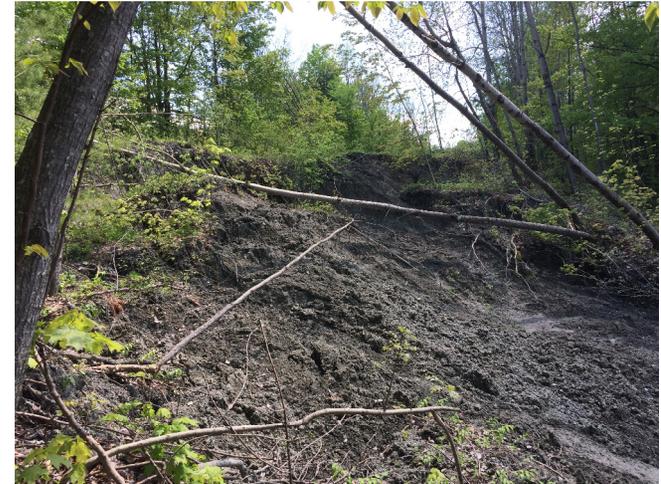
Problématique et résultats de l'étude

- Zones très sensibles à ruptures potentielles, glissement de terrain pouvant mettre en danger la piste projetée
- Mesures de mitigation nécessaires
- Sécurité du public à considérer

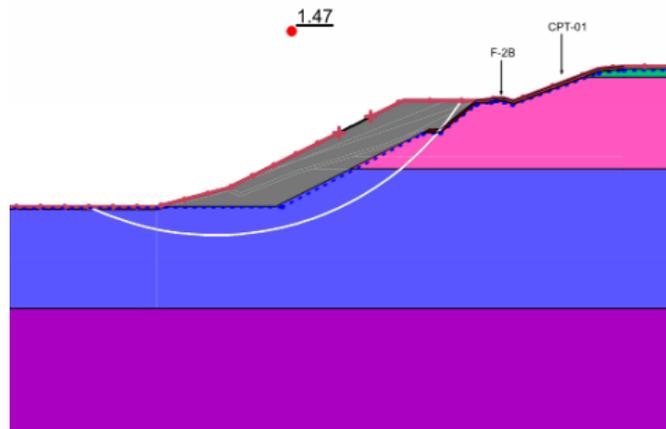
— Coupe 1a: berme de 12m

SECTION	COEFFICIENT DE SÉCURITÉ CALCULÉ	
	ANALYSE STATIQUE (ARGILE DRAINÉE)	ANALYSE PSEUDO-STATIQUE (ARGILE NON DRAINÉE)
1A	1,0	1,1
1B	1,1	1,2
2	1,0	1,2
3	1,3	1,4
4	1,0	1,3
5	1,2	1,4
6	1,5	1,3
7 (côté ouest)	4,0	<1,0
7 (côté est)	1,7	<1,0

SECTION	COEFFICIENT DE SÉCURITÉ CALCULÉ POST-STABILISATION		ENROCHEMENT PROPOSÉ
	ANALYSE STATIQUE (LONG-TERME)	ANALYSE PSEUDO-STATIQUE (COURT-TERME)	
1A	1,5	1,1	Reprofiler le terrain avec une pente 2 :1 et ajouter un enrochement avec une pente de 2 :1 avec une berme de 12 m à partir du chemin de fer
1B	1,6	1,2	Reprofiler le terrain avec une pente 2 :1 et ajouter un enrochement avec une pente de 2 :1 avec une berme de 15 m à partir du chemin de fer
2	1,5	1,2	Pente 2 :1 avec berme de 2 m à partir du chemin de fer
3	1,6	1,2	Pente 2 :1 avec berme de 1 m à partir du chemin de fer
4	1,6	1,2	Pente 2 :1 avec berme de 1 m à partir du chemin de fer
5	1,5	1,2	Pente 2 :1 à partir du chemin de fer
6	-	-	Aucune mesure de stabilisation n'est requise à la coupe 6
7 (côté ouest)	>1,5	1,1	Pente 2 :1 avec berme de 1 m à partir du chemin de fer
7 (côté est)	>1,5	1,1	Pente 2 :1 avec berme de 1 m à partir du chemin de fer
