4.3 RÉSULTATS DES ANALYSES HYDROLOGIQUES ET HYDRAULIQUES

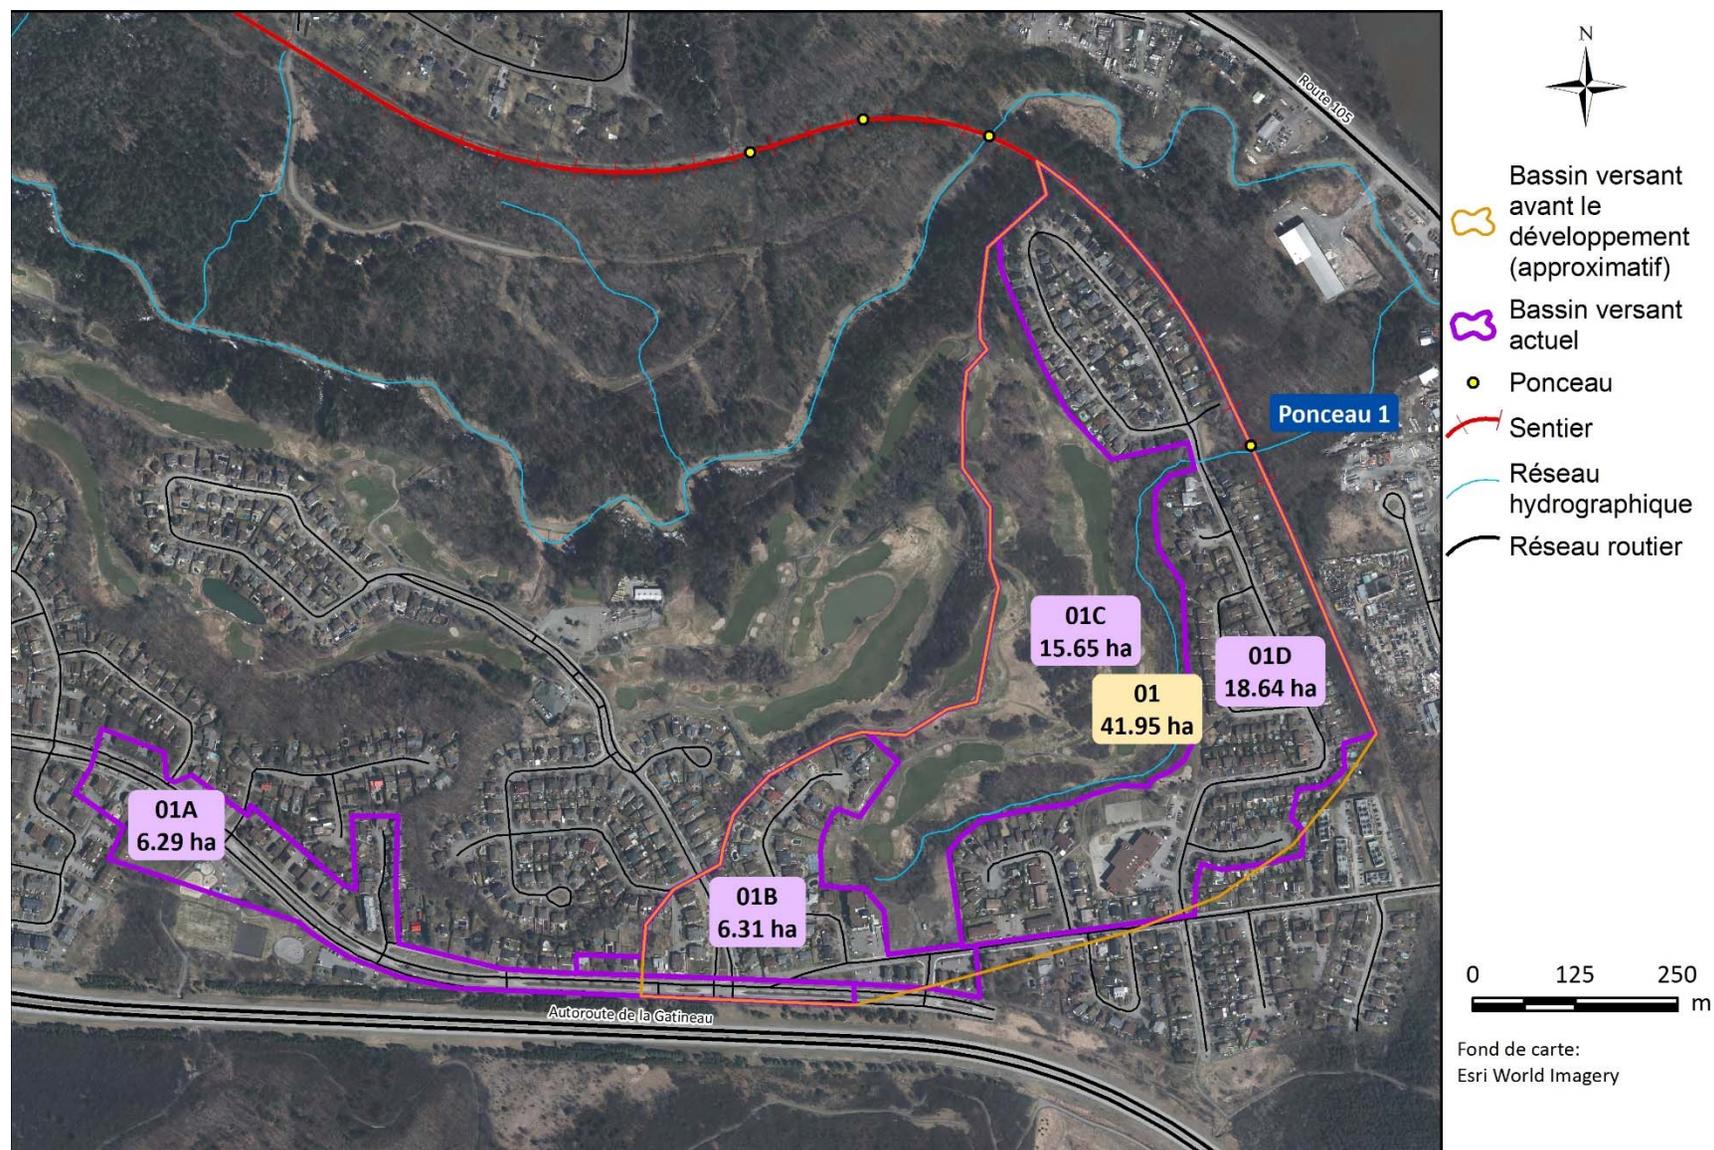
Figure 10 : Bassin-versant du ponceau 1 avant le développement et à l'actuel

Le bassin-versant du ponceau 1 est presque entièrement situé sur le territoire de la ville de Gatineau. L'occupation du sol de ce bassin versant a grandement été modifiée au cours du temps. Il est passé d'un territoire qui était probablement majoritairement boisé à un territoire qui est maintenant très urbanisé, comme on peut le constater à la Figure 10. Les conditions du bassin-versant avant et après le développement de la ville de Gatineau ont été modélisées afin d'évaluer l'impact du développement du territoire sur l'augmentation des débits. Les paramètres de cette modélisation sont présentés au tableau B6 de l'annexe B.

Tableau 2 : Débits de pointe au ponceau 1 avant le développement et à l'actuel

Récurrence	Débit généré (m ³ /s)		Pourcentage d'augmentation
	Avant développement	Après développement	
2 ans	1,33	4,64	250%
5 ans	2,28	6,52	186%
25 ans	3,42	8,63	153%
100 ans	4,73	11,05	134%

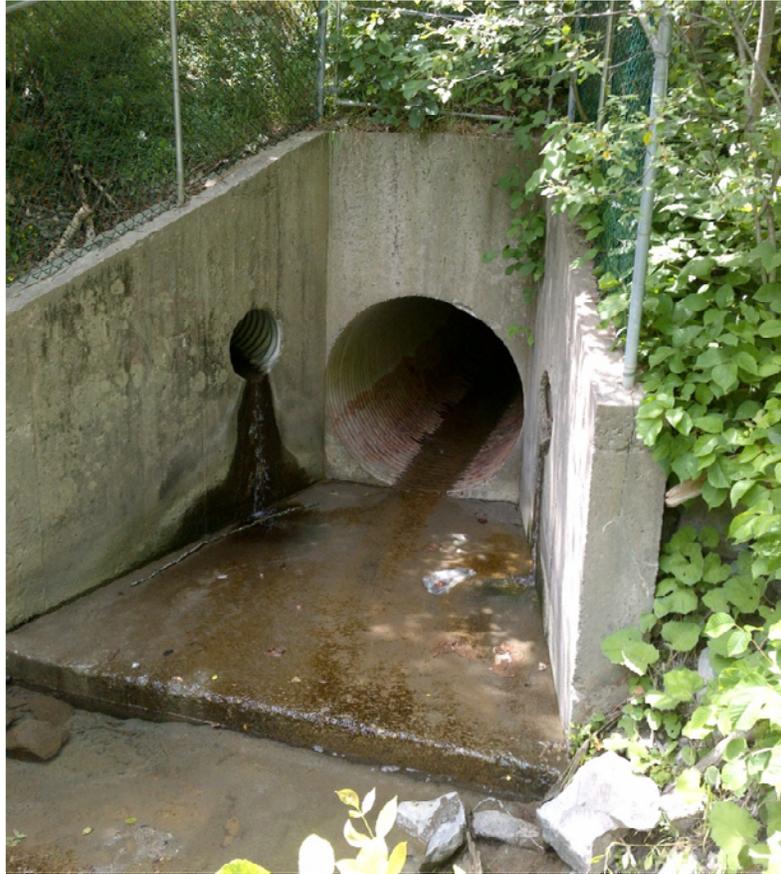
Figure 11 : Trois conduites de la ville de Gatineau en amont du ponceau 1

Par ailleurs, nous avons constaté que 3 conduites de la ville de Gatineau sont présentes en amont du ponceau 1. Ces conduites assurent le drainage du bassin versant vers le ponceau 1. Les sorties de ces conduites sont présentées à la Figure 11 et sont de diamètre 470 mm, 480 mm et 1400 mm. Ces conduites ont une capacité approximative de 0,32 m³/s, 0,34 m³/s et 5,88 m³/s lorsqu'elles coulent pleines, en supposant une pente approximative de 1,0%, pour un total d'environ 6,5 m³/s (l'information sur les pentes de ces conduites n'est pas disponible). Nous

constatons que ce débit est significativement plus grand que la capacité de la conduite insérée de 710 mm de diamètre de même que celle de la conduite d'origine de 1240 mm de diamètre.
