**H<sub>2</sub>O CHELSEA – 5<sup>e</sup> ANNÉE (2007):  
SOMMAIRE DE LA SURVEILLANCE DES EAUX DE SURFACE ET  
DES EAUX SOUTERRAINES**

Isabelle Pitre  
H<sub>2</sub>O Chelsea

Patrick Henry  
H<sub>2</sub>O Chelsea

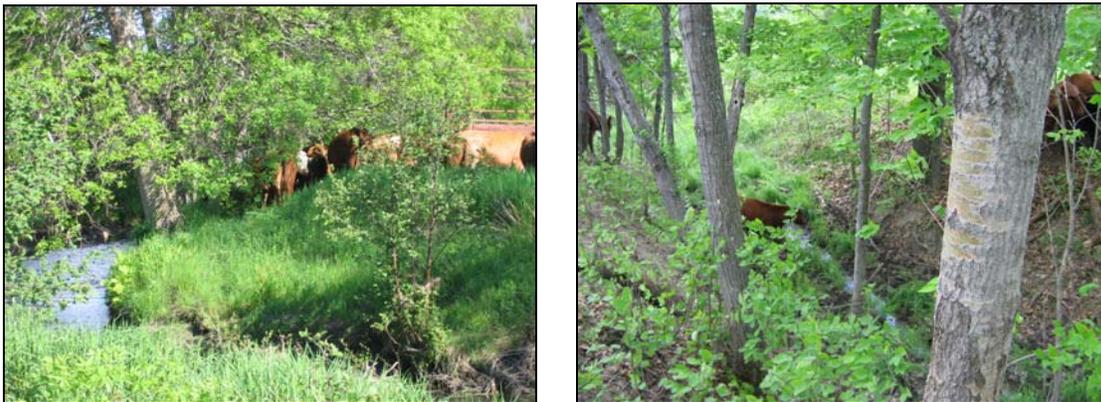
L'échantillonnage du ruisseau Meech effectué au cours du printemps et de l'été 2004 et 2005 indiquait clairement une dégradation substantielle de la qualité de l'eau en aval du parc de stationnement n° 16 de la Commission de la capitale nationale (CCN) jusqu'à la décharge de la rivière Gatineau. Des taux élevés de bactéries fécales, de nutriments et de solides en suspension dans la partie aval du ruisseau donnaient fortement à penser que les problèmes de qualité de l'eau étaient au moins partiellement dus à la présence de bétail dans le lit du ruisseau ou la zone riveraine (Figure 1).

**Figure 1.** Bétail paissant dans le ruisseau Meech ou aux abords de celui-ci, à l'été 2005.

À la suite d'une recommandation présentée par H<sub>2</sub>O Chelsea à la Commission de la capitale nationale ainsi qu'à Environnement Canada et à Environnement Québec (MENVIQ avant 2005, maintenant MDDEP) (veuillez consulter le bulletin d'information sur la vallée Meech à [http://www.h2ochelsea.ca/PDFs/Meech%20Valley%20Factsheet\\_fren.pdf](http://www.h2ochelsea.ca/PDFs/Meech%20Valley%20Factsheet_fren.pdf) pour plus de détails), le bétail a été exclu de la vallée du ruisseau Meech à l'automne 2005, après la clôture de la saison d'échantillonnage 2005.

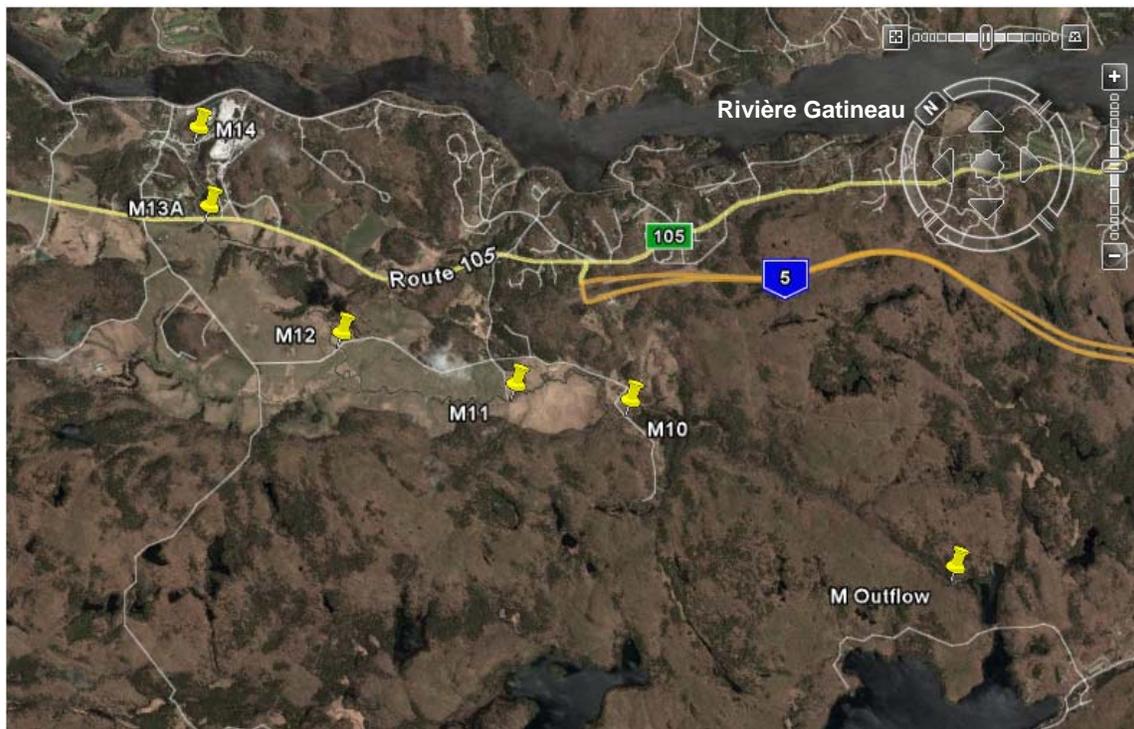
De 2004 à 2007, le ruisseau Meech a été échantillonné, de juin à octobre, à six stations de contrôle : 1) à la décharge du lac Meech (décharge Meech); 2) au pont du chemin Cowden (M10); 3) au pont du parc de stationnement n° 16 de la CCN (M11); 4) au pont couvert du chemin Cross Loop (M12); 5) immédiatement en amont du viaduc de l'Autoroute 105, au nord de Farm Point (M13A); 6) au pont de la route Du Pont, à Farm Point/Saint-Clément (M14) (Figure 2). Des échantillons mensuels ont été recueillis à chacune de ces stations et ont été analysés pour en connaître les concentrations de bactéries, de nutriments, de solides en suspension totaux, d'anions et de cations.

**Figure 2.** Sites d'échantillonnage du ruisseau Meech.

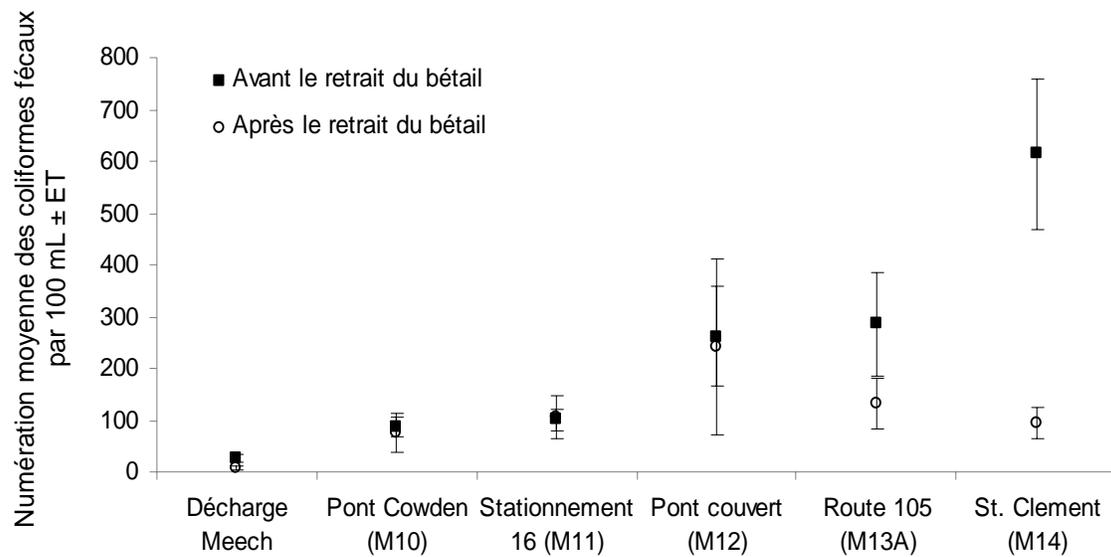
Comme prévu, la numération des coliformes fécaux a diminué fortement aux stations aval après le retrait du bétail (Figure 3), tout comme les solides en suspension totaux (Figure 4), le phosphore total (Figure 5) et le potassium (Figure 6). À l'opposé, le sodium et les chlorures n'ont montré aucun signe d'effet du retrait du bétail (Figures 7, 8). Ces résultats confirment l'hypothèse selon laquelle la diminution de la qualité de l'eau dans le cours inférieur du ruisseau Meech était due à la présence de bétail dans le lit du ruisseau et la zone riveraine. De surcroît, ils démontrent que des mesures d'atténuation

**Figure 3.** Numération moyenne des coliformes fécaux par 100 mL aux stations d'échantillonnage situées le long du ruisseau Meech, en direction aval de gauche à droite, avant (2004-2005) et après (2006-2007) le retrait du bétail. Les valeurs illustrées sont les moyennes de tous les mois  $\pm$  l'erreur-type.

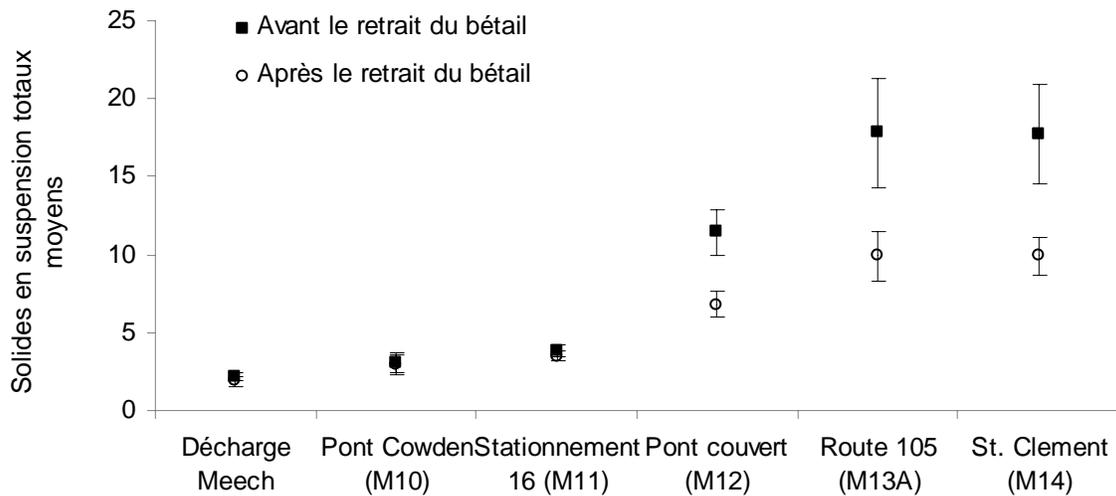
**Figure 4.** Solides en suspension totaux moyens pour les stations d'échantillonnage situées le long du ruisseau Meech, en direction aval de gauche à droite, avant (2004-2005) et après (2006-2007) le retrait du bétail. Les valeurs illustrées sont les moyennes de tous les mois  $\pm$  l'erreur-type.

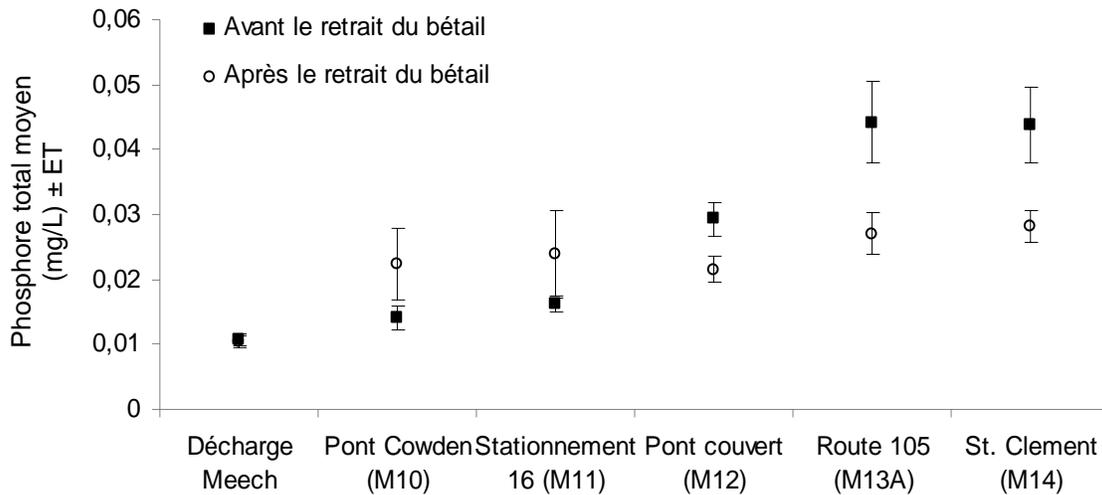
**Figure 5.** Concentrations moyennes de phosphore total aux stations d'échantillonnage situées le long du ruisseau Meech, en direction aval de gauche à droite, avant (2004-2005) et après (2006-2007) le retrait du bétail. Les valeurs illustrées sont les moyennes de tous les mois  $\pm$  l'erreur-type.

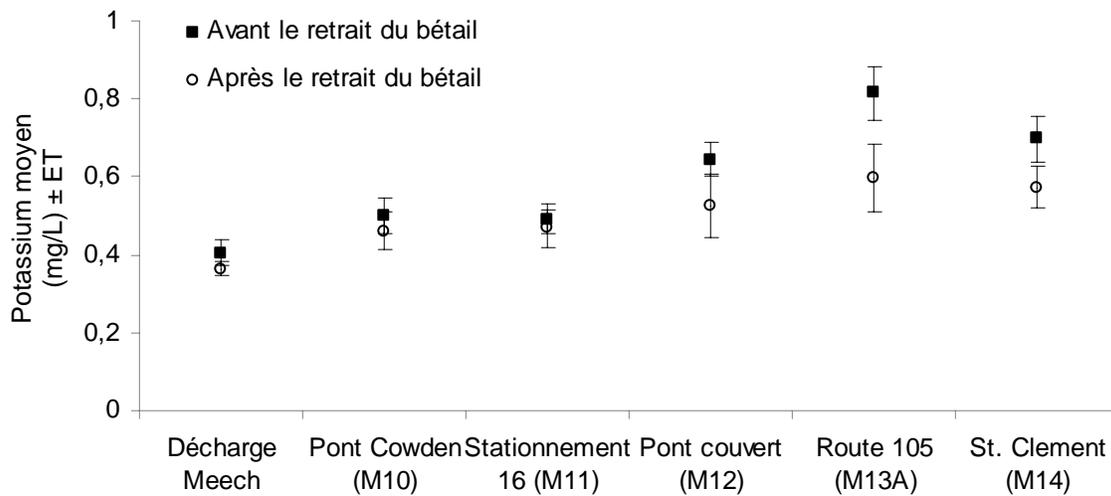
**Figure 6.** Concentrations moyennes de potassium aux stations d'échantillonnage situées le long du ruisseau Meech, en direction aval de gauche à droite, avant (2004-2005) et après (2006-2007) le retrait du bétail. Les valeurs illustrées sont les moyennes de tous les mois  $\pm$  l'erreur-type.

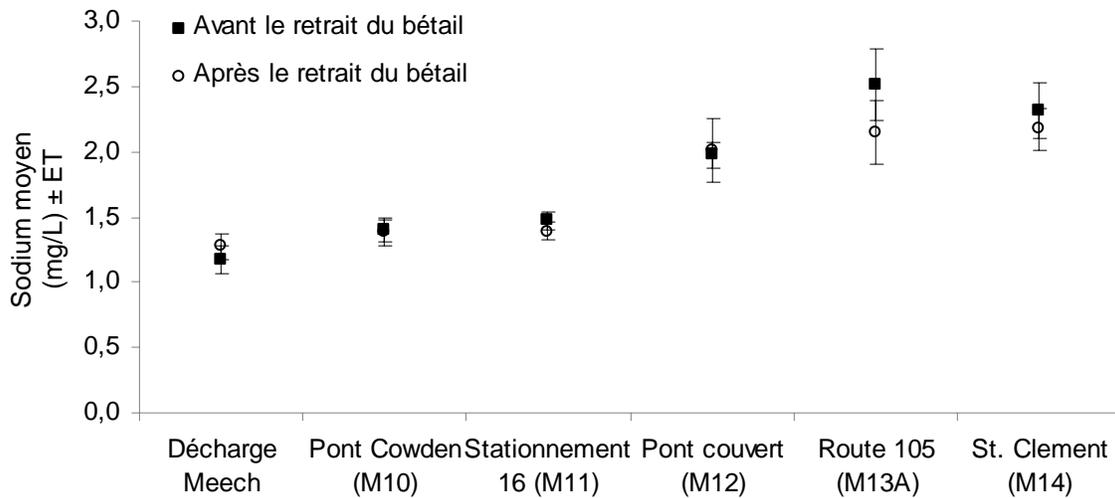
**Figure 7.** Concentrations moyennes de sodium aux stations d'échantillonnage situées le long du ruisseau Meech, en direction aval de gauche à droite, avant (2004-2005) et après (2006-2007) le retrait du bétail. Les valeurs illustrées sont les moyennes de tous les mois  $\pm$  l'erreur-type.

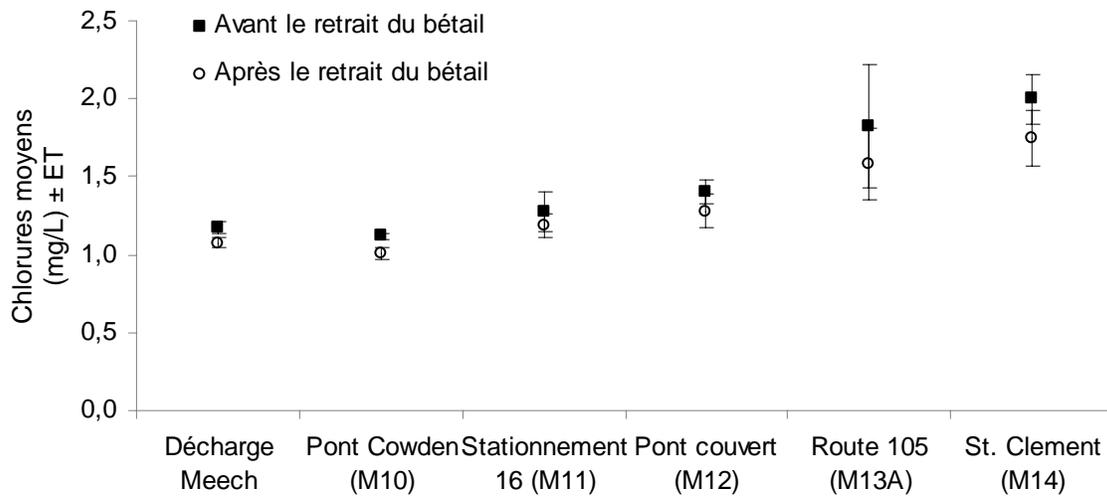
**Figure 8.** Concentrations moyennes de chlorures aux stations d'échantillonnage situées le long du ruisseau Meech, en direction aval de gauche à droite, avant (2004-2005) et après (2006-2007) le retrait du bétail. Les valeurs illustrées sont les moyennes de tous les mois  $\pm$  l'erreur-type.

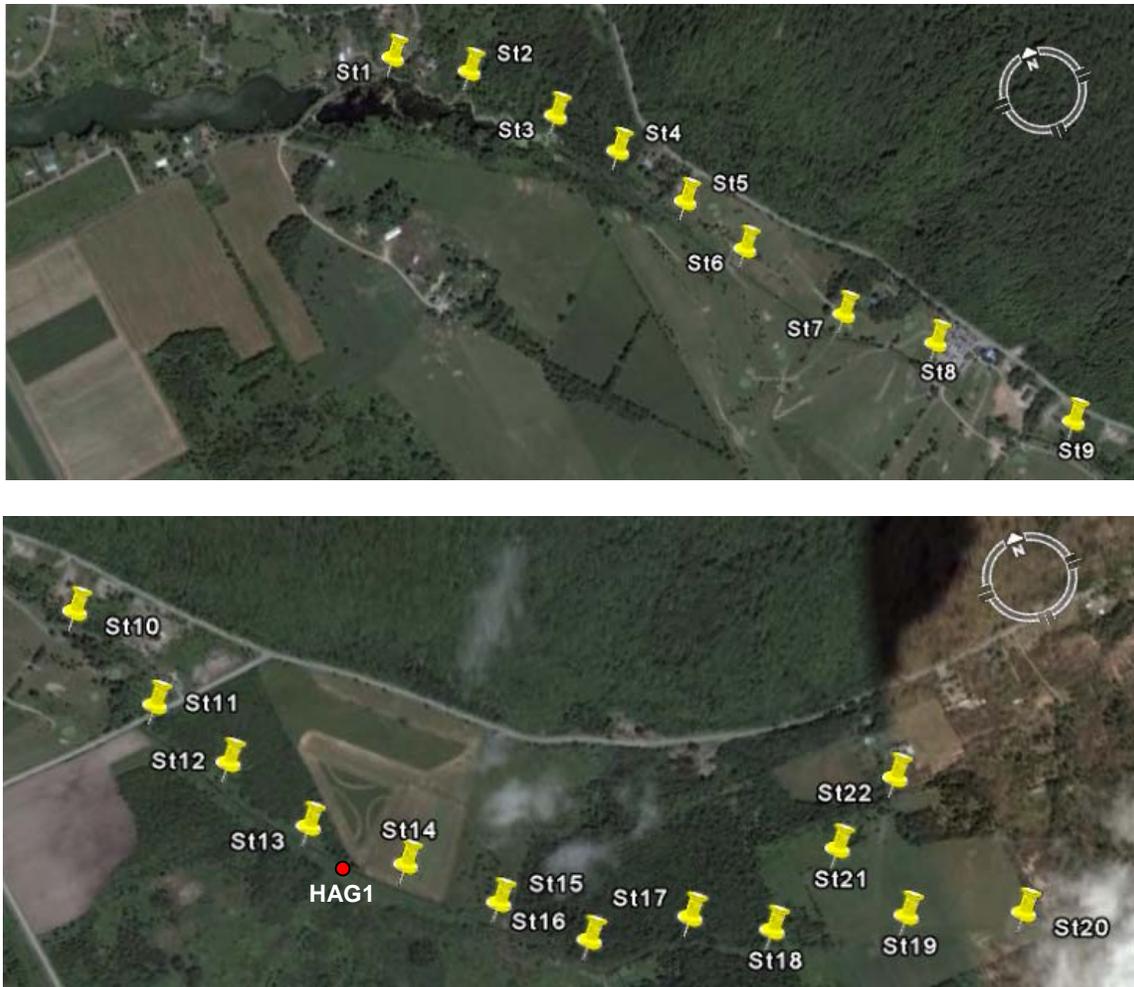
**Figure 9.** Stations d'échantillonnage du ruisseau Hayworth.

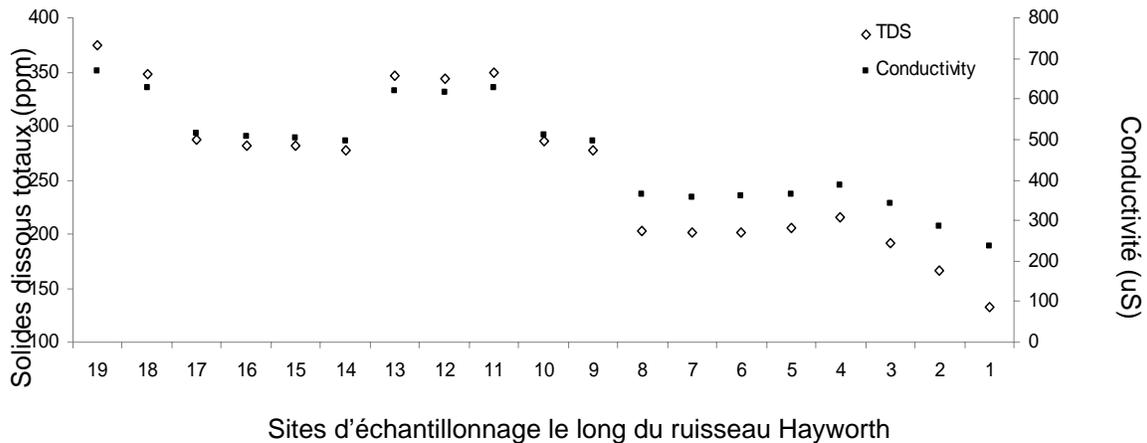
Le ruisseau Hayworth montre une diminution générale des SDT et de la conductivité en allant vers l'aval depuis St19 (en amont de la station Cook) jusqu'à St1 (sur le lac Beamish) (Figure 10). Des pics locaux de conductivité et de SDT ont été observés le long de cette dénivellation, en amont de la station Cook et en aval de la tranchée de drainage agricole (HAG1) qui s'écoule dans le ruisseau Hayworth depuis le sud. Contrairement au ruisseau Chelsea, il existe peu d'indices de la présence de problèmes d'érosion significatifs dans le ruisseau Hayworth : les zones riveraines sont généralement bien végétalisées et ne présentent pas de signes d'érosion (Figure 11a). Cependant, le premier pic de conductivité et de SDT correspond à un secteur qui présentait des signes évidents de la présence de bétail (St18, Figure 11b) et le deuxième pic important se situait immédiatement en aval de la tranchée agricole. Étant donné le débit relativement faible du ruisseau Hayworth, particulièrement dans son cours supérieur, des charges relativement faibles en éléments nutritifs ou en sédiments dues à la présence de bétail ou aux activités agricoles adjacentes peuvent entraîner des réductions considérables de la qualité de l'eau.

**Figure 10.** Conductivité (uS) et solides dissous totaux (ppm) aux stations d'échantillonnage le long du ruisseau Hayworth en direction aval de gauche à droite. Les valeurs illustrées sont les mesures prises à chaque station entre le 3 juillet et le 6 juillet 2007.

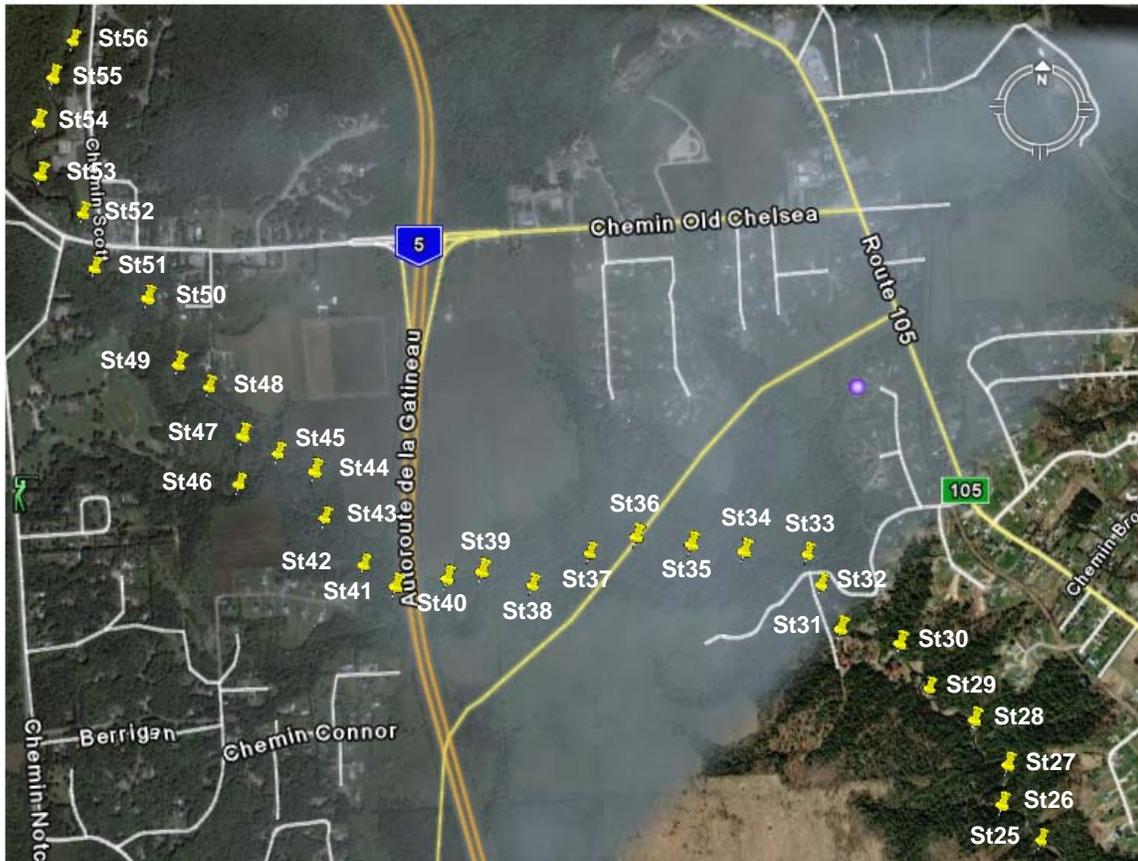
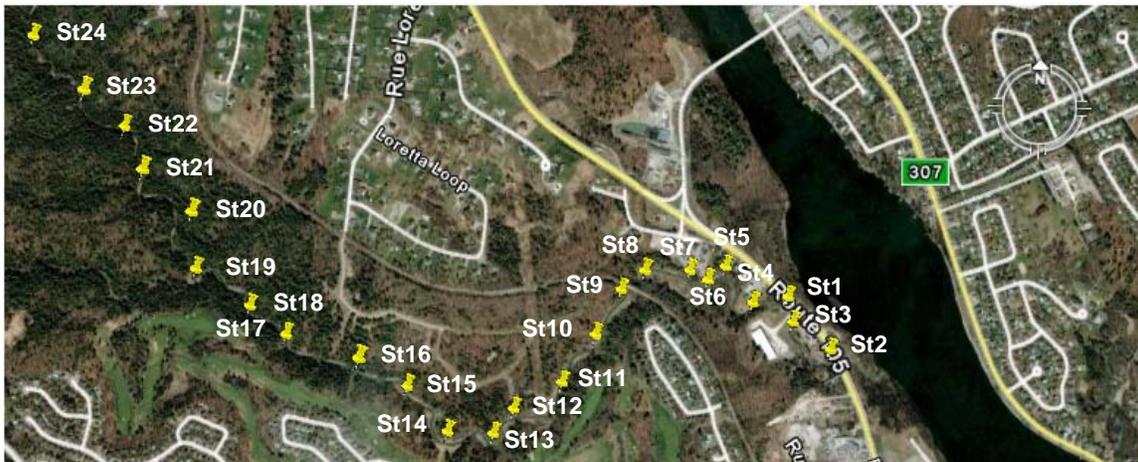
Figure 12. Site d'échantillonnage du ruisseau Chelsea.

Pour isoler les problèmes, en 2007, nous avons échantillonné intensivement le ruisseau en entier. Des stations d'échantillonnage ont été établies environ tous les 100 mètres, depuis l'amont du centre d'information de la CCN (St56) jusqu'à l'amont immédiat de la décharge dans la rivière Gatineau, à proximité de l'Autoroute 105 (St2) (Figure 12). Chaque station a été échantillonnée une fois entre le 15 juin et le 29 juin 2007. Des photographies ont été prises à chaque station et un certain nombre de paramètres ont été mesurés, notamment la conductivité, les solides dissous totaux (SDT), le pH et la température. Quelques-unes de ces stations ont été échantillonnées à nouveau à l'automne, entre le 10 octobre et le 31 octobre. Encore une fois, des photographies ont été prises à chaque station, et des échantillons bactériologiques et d'éléments nutritifs ont été recueillis après avoir mesuré la conductivité, le pH et la température. À chaque station, l'étendue de l'érosion a été évaluée selon une échelle ordinale, allant de 0 (aucune érosion) à 3 (glissement de terrain) (Figure 13).

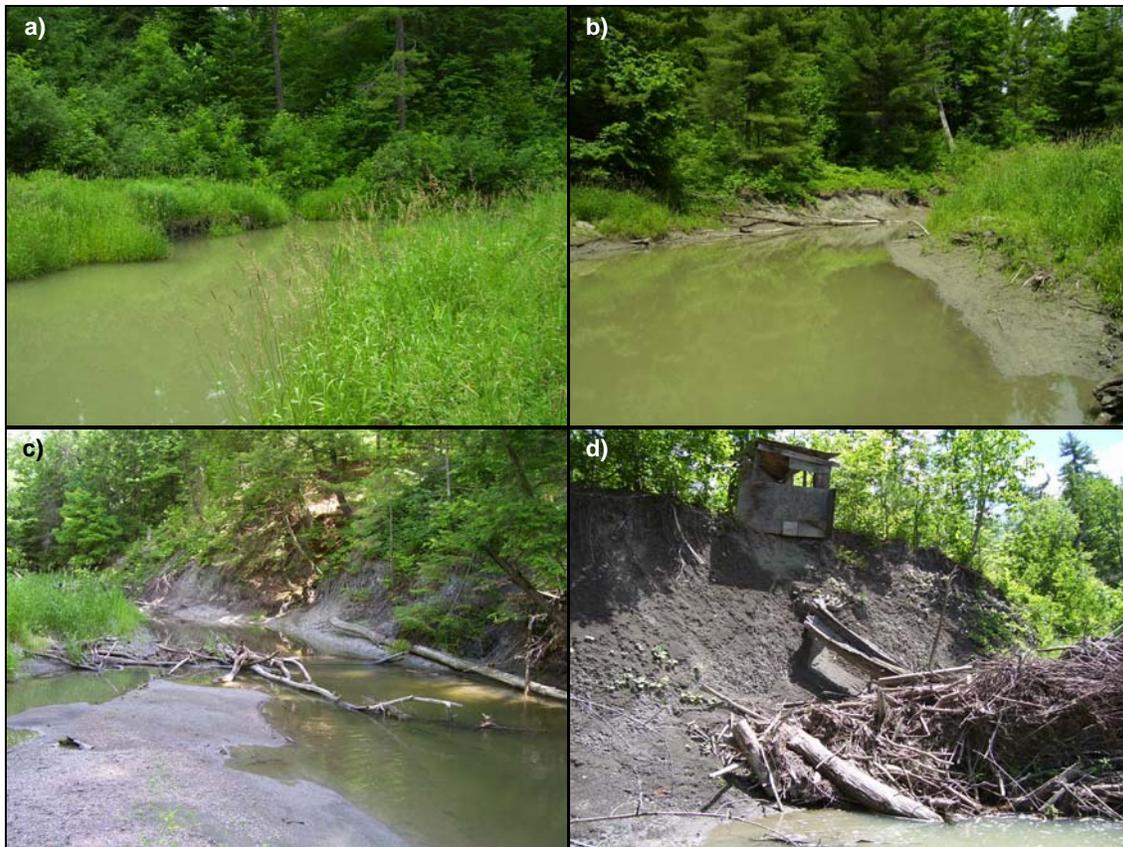
**Figure 13.** Photographies prises au cours de l'échantillonnage intensif du ruisseau Chelsea en 2007, représentant les scores d'érosion a) 0, b) 1, c) 2 et d) 3.

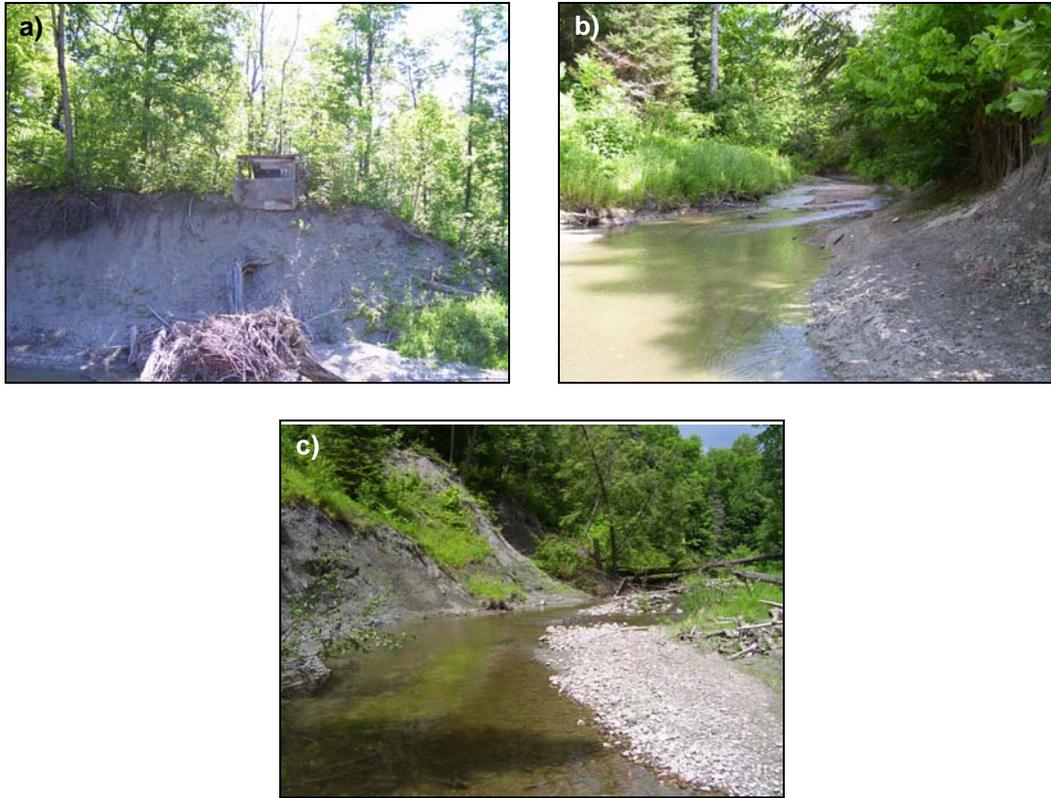
Au cours de l'été, des pics de SDT et de conductivité ont été observés dans les secteurs montrant des signes d'une érosion substantielle des berges (glissements de terrain, sapement des berges, etc.) (Figure 14). Comme prévu, la qualité de l'eau – telle que mesurée par les paramètres de SDT et de conductivité – était plus faible immédiatement en aval de ces secteurs et plus élevée dans les secteurs sans érosion significative (Figure 15). Ces données donnent fortement à penser que l'érosion des berges contribue de façon significative à la diminution de la qualité de l'eau dans le cours inférieur du ruisseau Chelsea. Une question importante, et encore largement non résolue, consiste à se demander s'il existe d'autres éléments qui y contribuent également.

**Figure 14.** Photographies prises aux stations a) St6, b) St19 et c) St25 au cours de l'échantillonnage intensif du ruisseau Chelsea en 2007.

R2. Qu'un programme d'échantillonnage spécifique soit mis en œuvre pour vérifier le rôle de l'apport en nutriments de provenance autre que l'érosion dans le cours inférieur du ruisseau Chelsea.

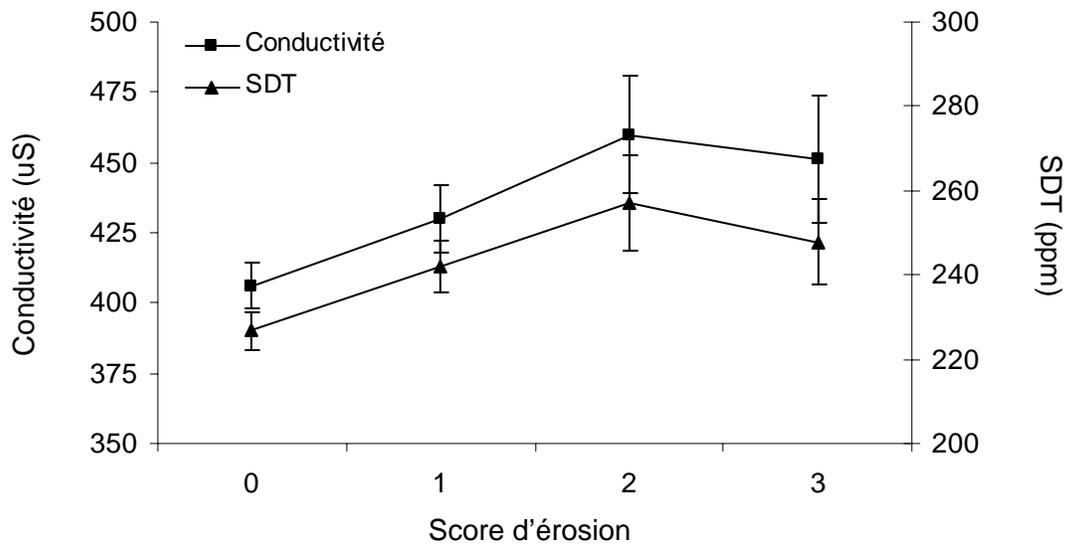
**Figure 15.** Conductivité (uS) et SDT (ppm) par rapport au score d'érosion dans le ruisseau Chelsea. Les valeurs illustrées sont les moyennes ( $\pm$  l'erreur-type) de toutes les stations pour chaque niveau d'érosion.

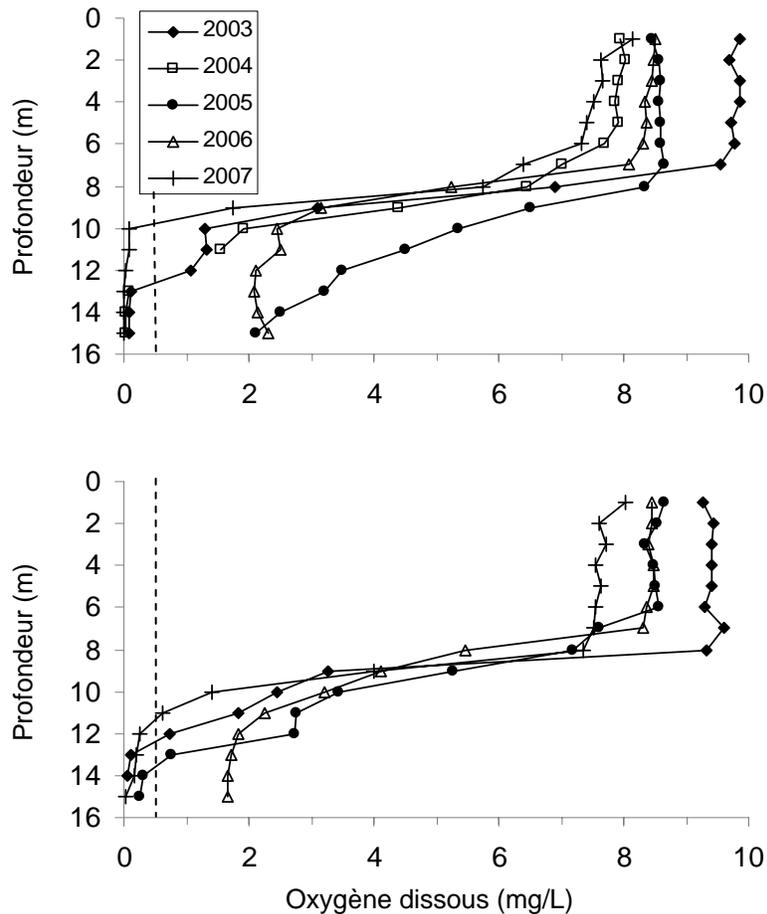
Alors que la plupart des paramètres de la qualité de l'eau du lac Meech étaient compatibles avec les échantillonnages menés en 2003-2006, les taux d'oxygène observés à la fin de l'été dans les profondeurs du lac étaient considérablement plus faibles que les années antérieures – à vrai dire, à la fin d'août jusqu'en septembre, les eaux plus profondes que 10 m étaient anoxiques (Figure 16). Cette anoxie entraîne une redissolution des éléments nutritifs présents dans les sédiments, avec le résultat qu'à la fin de l'été/début de l'automne, les taux d'éléments nutritifs en eau profonde étaient parmi les plus élevés jamais enregistrés (Figure 17).

Les faibles concentrations d'oxygène dissous dans les eaux profondes doivent nous préoccuper au moins pour deux raisons. Premièrement, comme il a été observé en 2006 et en 2007, l'anoxie aboutira habituellement à une redissolution des éléments nutritifs contenus dans les sédiments. Lorsque ces éléments nutritifs sont remis en circulation et remontent vers la surface à l'automne, au moment du renversement des eaux, ils peuvent être utilisés par le phytoplancton, augmentant ainsi le risque de développement de fleurs d'eau, particulièrement si les températures de l'été et de l'automne augmentent, comme le prédisent les modèles climatiques régionaux. Deuxièmement, les taux d'oxygène dissous optimaux pour le touladi (truite grise) sont de 6 à 12 mg/L, et les températures optimales sont de moins de 10 °C. Les données de 2006 et de 2007 indiquent que, de juillet à septembre, la niche thermique optimale du touladi n'est pas présente dans le lac Meech.

**Figure 16.** Profils de profondeur relatifs à l'oxygène dissous aux stations ML3 (en haut) et ML5 (en bas), pour le mois de septembre, de 2003 à 2007. La ligne pointillée représente des conditions anoxiques ( $< 0,5$  mg/L d'oxygène).

R4. Que H<sub>2</sub>O Chelsea, en collaboration avec la Municipalité de Chelsea et l'Association des résidents du lac Meech, élabore et mette en œuvre un plan local visant à éliminer l'apport exogène de nutriments dans le lac Meech.

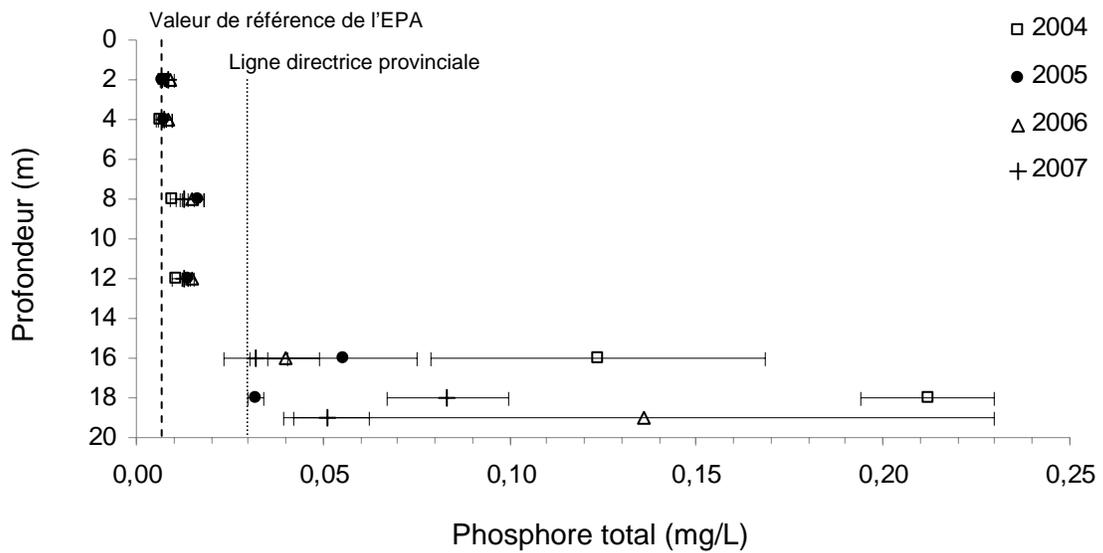
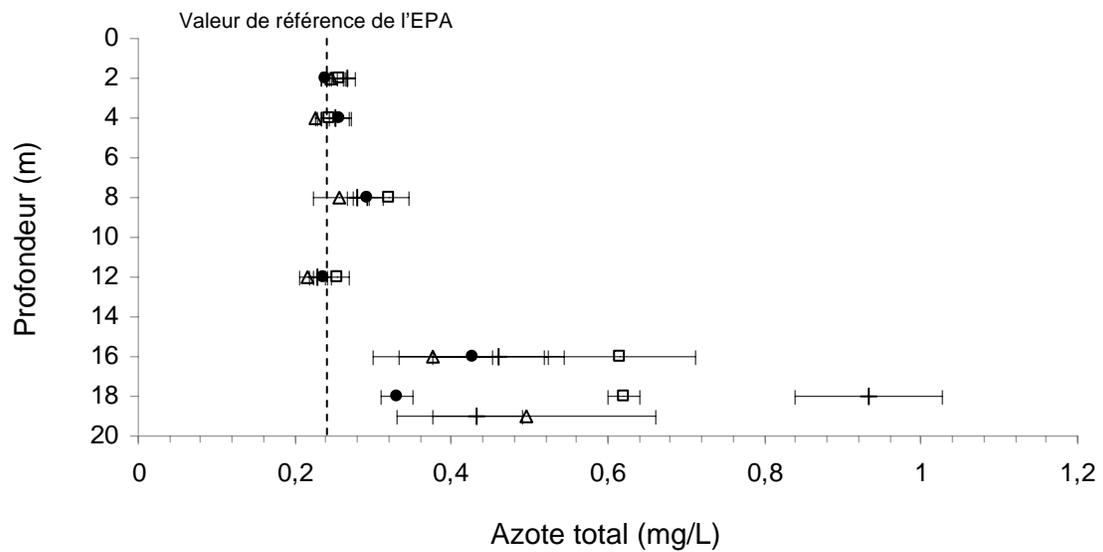
**Figure 17.** Moyenne annuelle du phosphore total (en haut) et de l'azote total (en bas) en fonction de la profondeur dans les eaux du lac Meech. Les valeurs illustrées sont les moyennes pour les stations ML3 et ML5 de tous les échantillonnages de juin à septembre  $\pm$  l'erreur-type.

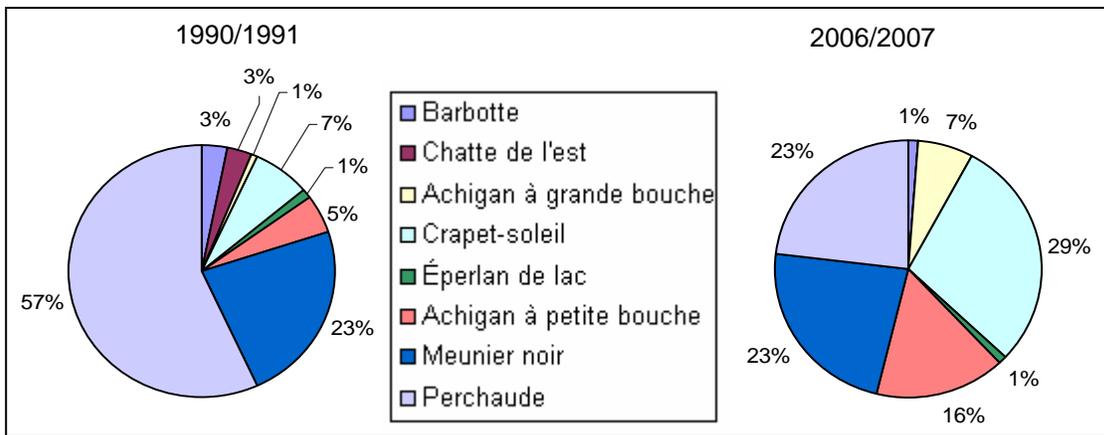
1970-1971, le touladi était comparativement commun (Tableau 1). Un autre changement majeur survenu depuis 1970-1971 a été la disparition d'un certain nombre d'espèces de cyprins (ménés), y compris plusieurs espèces de ménés, dont le méné émeraude (Tableau 1). Les données démontrent clairement que cette disparition est due en grande partie à la présence dans le lac Meech de populations d'achigan, un poisson dont l'abondance s'est accrue de façon explosive au cours des quinze dernières années (Figure 18) et qui est reconnu pour être un grand prédateur du méné. Il semble inévitable de devoir conclure que le touladi a, à peu de chose près, disparu du lac Meech au cours des dernières décennies.

**Figure 18.** Changements dans la communauté de poissons du lac Meech de 1990-1991 à 2006-2007.

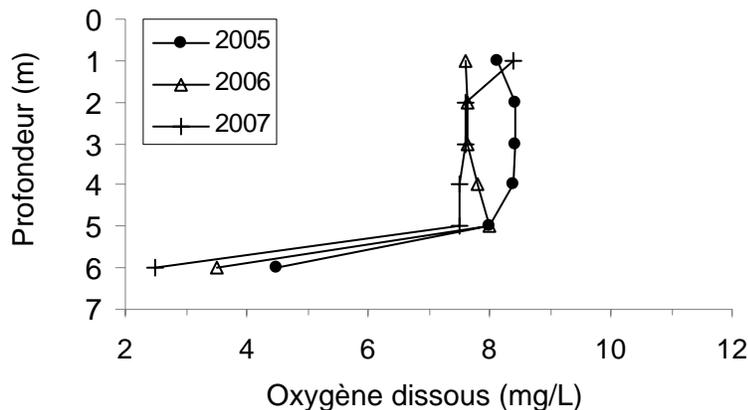
En 2007, une seule station d'échantillonnage (KL1) sur le lac Kingsmere a fait l'objet d'échantillonnages mensuels, de juin à septembre, et d'analyses d'oxygène dissous, de température, de coliformes fécaux, d'azote total, de phosphore total et de chlorophylle-*a*. Tandis que la plupart des paramètres de la qualité de l'eau du lac Kingsmere ont été cohérents avec les échantillonnages effectués de 2003 à 2006, les taux d'oxygène observés dans les profondeurs du lac (à plus de 6 m) à la fin de l'été ont été considérablement plus faibles que dans les années antérieures, les taux d'oxygène observés de la mi-juillet à la mi-août ayant été en moyenne d'environ 2,1 mg/L, une diminution de 50 % par rapport au taux de 4,2 mg/L en 2006 (Figure 19). Comme c'était le cas dans les eaux du lac Meech, les faibles taux d'oxygène entraînent une redissolution des éléments nutritifs dans les sédiments, avec le résultat que les taux d'éléments nutritifs enregistrés en eaux profondes à la fin de l'été ont été les plus élevés, et par une marge considérable, qui aient jamais été enregistrés (Figure 20). Comme la profondeur de 6 m se situe pourtant dans la zone euphotique (la profondeur jusqu'où la lumière pénètre), ceci a résulté en une augmentation spectaculaire de la biomasse du phytoplancton, comme l'indique l'augmentation du taux de chlorophylle-*a* en comparaison avec l'année précédente (Figure 21).

**Figure 19.** Profils de profondeur relatifs à l'oxygène dissous (à droite) pour le lac Kingsmere, au cours du mois d'août, de 2005 à 2007.

Les taux de plus en plus faibles d'oxygène dans les eaux (relativement) profondes du lac Kingsmere sont troublants. Comme on l'a noté plus haut, un faible taux d'oxygène entraîne une redissolution des nutriments (« charge interne ») qui, étant donné la faible profondeur du lac, sont effectivement libérés dans la zone euphotique (contrairement au lac Meech, où les eaux profondes sont situées bien en dessous de la zone euphotique, de sorte que les nutriments redissous ne peuvent pas être utilisés par les algues jusqu'à ce qu'ils soient remis en circulation et remontent vers la surface à l'automne, au moment du renversement des eaux). Il existe donc un risque substantiel que le lac Kingsmere, non seulement commence à connaître des épisodes de plus en plus graves de prolifération

R3. Que H<sub>2</sub>O Chelsea, en collaboration avec la Municipalité de Chelsea et l'Association des propriétaires de Kingsmere, élabore et mette en œuvre un plan local visant à éliminer l'apport exogène de nutriments dans le lac Kingsmere.

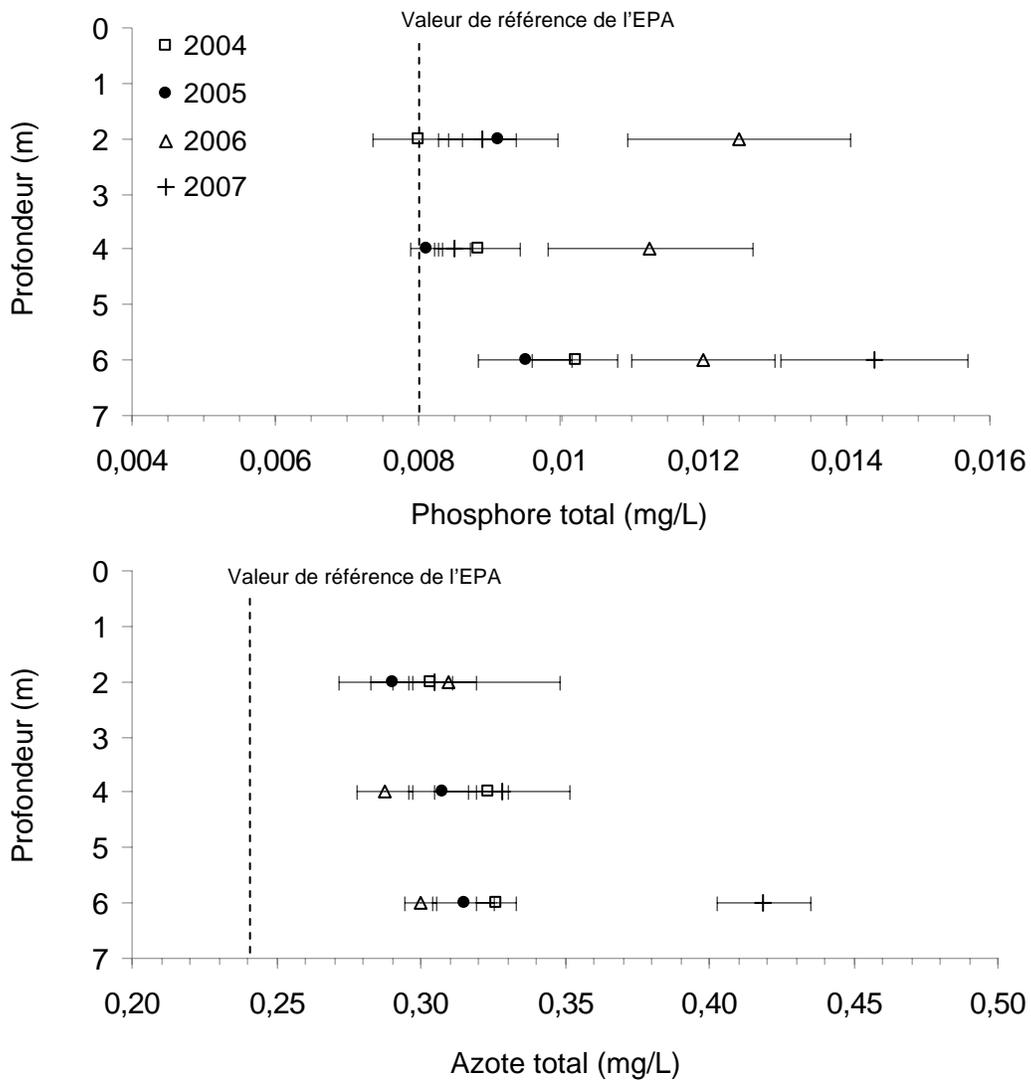
**Figure 20.** Concentrations moyennes annuelles du phosphore total (en haut) et de l'azote total (en bas) en fonction de la profondeur dans les eaux du lac Kingsmere. Les valeurs illustrées sont les moyennes de tous les échantillonnages de juin à septembre  $\pm$  l'erreur-type

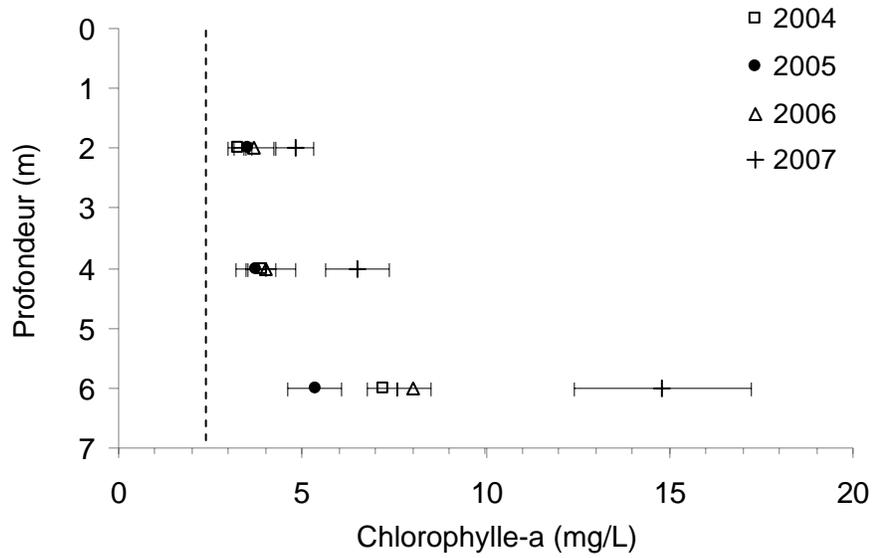
**Figure 21.** Moyenne annuelle de chlorophylle-*a* (mg/L) en fonction de la profondeur dans les eaux du lac Kingsmere, 2004-2007. Les valeurs illustrées sont les moyennes de tous les échantillonnages de juin à septembre  $\pm$  l'erreur-type.

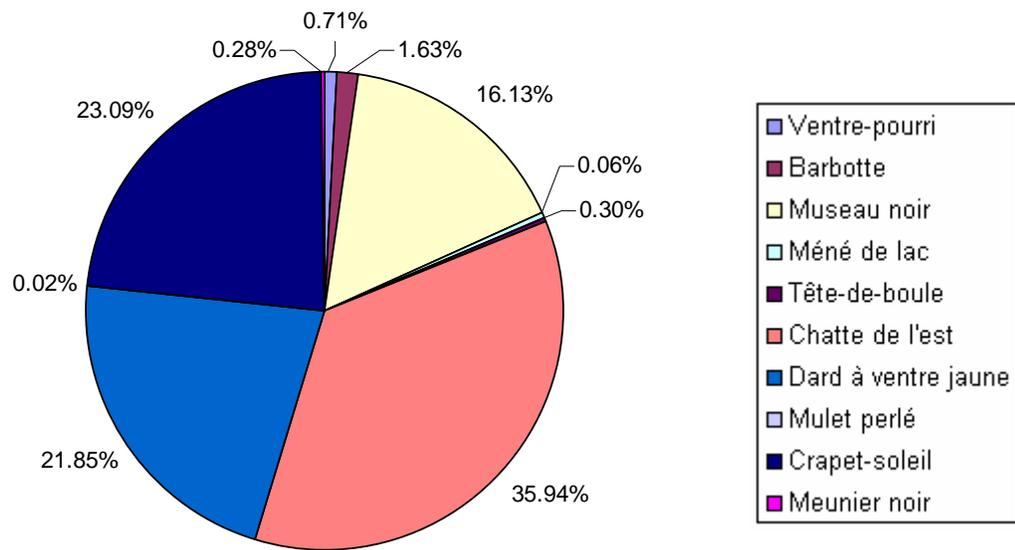
Malgré la qualité comparativement mauvaise de l'eau, la communauté de poissons du lac Beamish est très diversifiée. La chatte de l'est, le crapet-soleil, le dard à ventre jaune et le museau noir ont été jugés abondants, tandis que la barbotte, le ventre-pourri, la tête-de-boule, le meunier noir et le méné de lac étaient tous présents (Figure 22).

**Figure 22.** Résultats de l'enquête de 2007 sur les populations de poisson dans le lac Beamish.
