**H₂O CHELSEA – 6^e ANNÉE (2008):
SOMMAIRE DE LA SURVEILLANCE DES EAUX DE SURFACE ET
DES EAUX SOUTERRAINES**

Isabelle Pitre, H₂O Chelsea

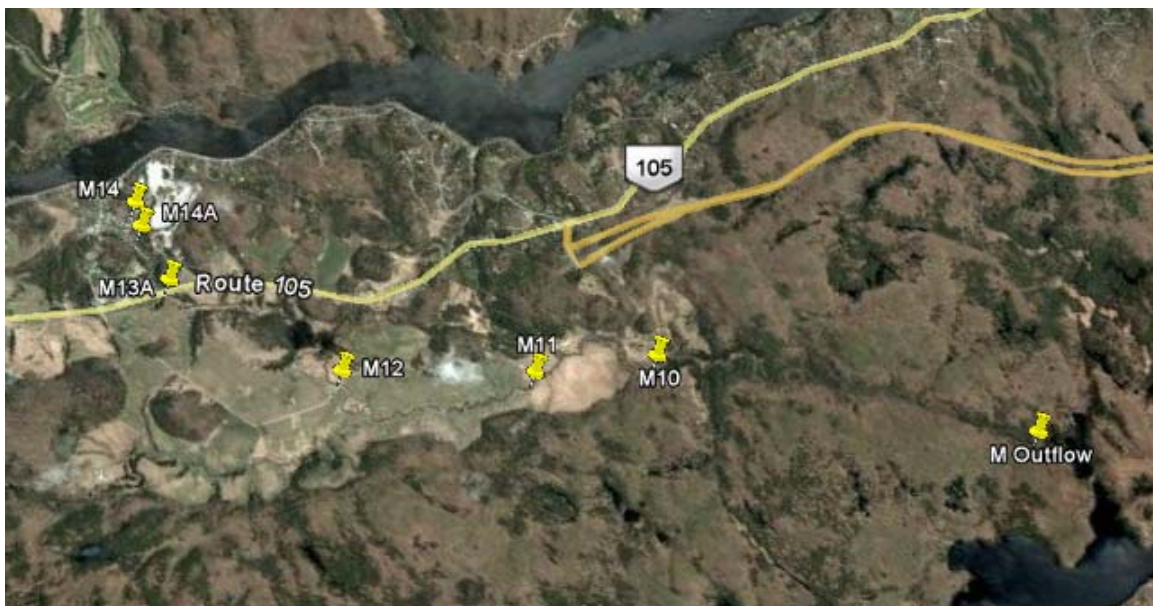
Figure 1. Sites d'échantillonnage du ruisseau Meech.

De 2004 à 2007, le ruisseau Meech a été échantillonné, de juin à octobre, à six stations de contrôle. Quatre de ces stations sont situées sur le territoire du Parc de la Gatineau, soit : 1) à la décharge du lac Meech (décharge Meech); 2) au pont du chemin Cowden (M10); 3) au pont du parc de stationnement n° 16 de la CCN (M11); 4) au pont couvert du chemin Cross Loop (M12). Les deux autres stations sont situées à l'extérieur du Parc, soit : 5) immédiatement en amont du viaduc de l'Autoroute 105, au nord de Farm Point (M13A) et 6) au pont du chemin Du Pont, à Farm Point/Saint-Clément (M14). En 2008, un nouveau site a été ajouté à la fin du chemin Bellevue (M14A) afin de détecter les impacts de la construction d'un système d'assainissement des eaux usées à Farm Point en 2008-2009 (Figure 1). Des échantillons mensuels ont été recueillis à chacune de ces stations et ont été analysés pour en connaître les concentrations de bactéries, de nutriments, de solides en suspension totaux, d'anions et de cations.

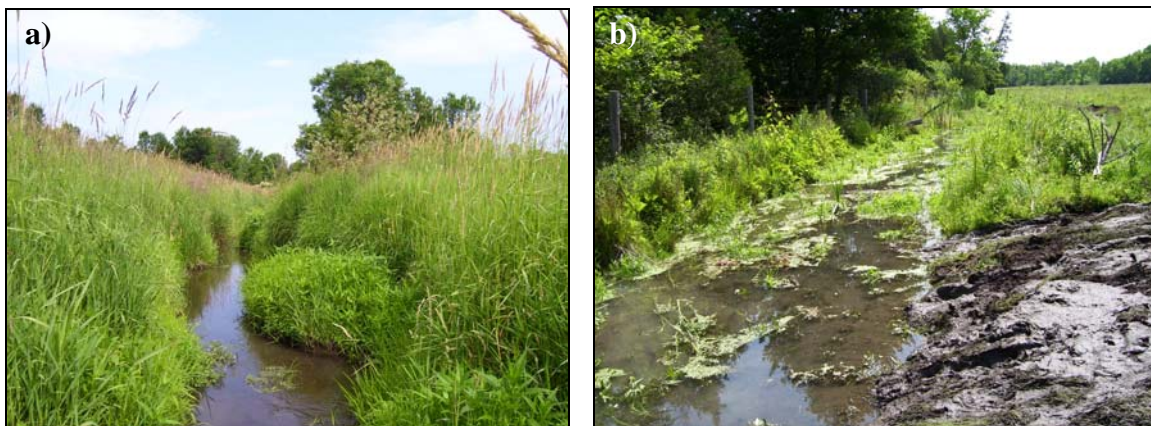
L'échantillonnage de 2003 à 2007 a indiqué de façon constante une mauvaise qualité de l'eau du ruisseau Hayworth, la plupart des analytes ayant régulièrement dépassé les normes canadiennes pour les eaux utilisées à des fins récréatives. Contrairement aux ruisseaux Chelsea et Meech, où on a détecté des modèles spatiaux clairs et cohérents dans la qualité de l'eau, de tels modèles spatiaux n'ont pas été détectés pour le ruisseau Hayworth. Un échantillonnage intensif en 2007 a démontré qu'il existe peu d'indices de la présence de problèmes d'érosion significatifs dans le ruisseau Hayworth : les zones riveraines sont généralement bien végétalisées et ne présentent pas de signes d'érosion (Figure 4a). Des pics de conductivité et de SDT correspondaient à un secteur qui présentait des signes évidents de la présence de bétail (Figure 4b) et à un secteur qui se situait immédiatement en aval de la tranchée agricole. Étant donné le débit relativement faible du ruisseau Hayworth, particulièrement dans son cours supérieur, des charges relativement faibles en éléments nutritifs ou en sédiments dues à la présence de bétail ou aux activités agricoles adjacentes peuvent entraîner des réductions considérables de la qualité de l'eau.

Figure 4. Photos prises pendant l'échantillonnage intensif du ruisseau Hayworth de 2007.

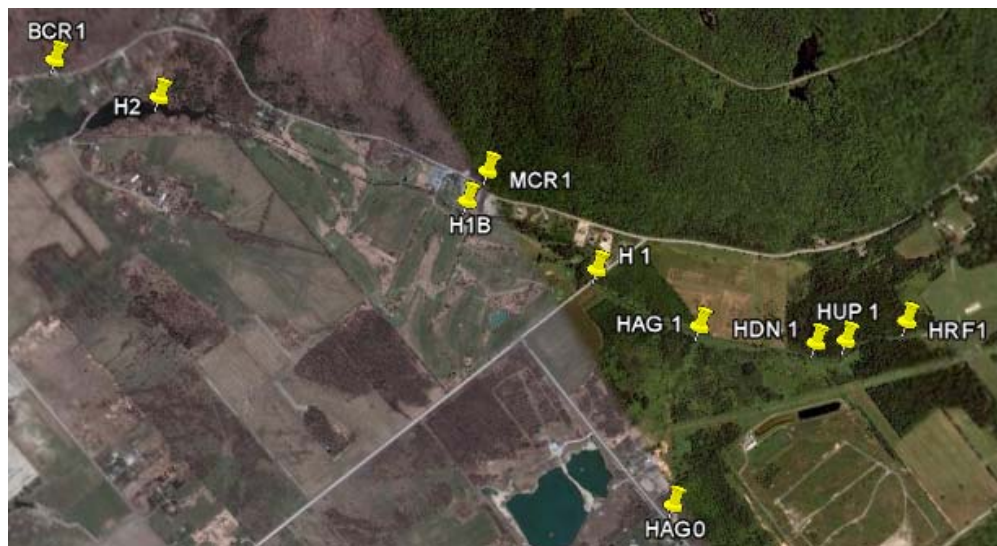
Figure 5. Stations d'échantillonnage du ruisseau Hayworth

En 2008, l'échantillonnage a été réduit à cinq sites le long du ruisseau Hayworth : en amont du terrain de golf (H1); au milieu du terrain de golf (H1B); en aval du terrain de golf (H2); le ruisseau du Parc de la Gatineau (MCR1) et le ruisseau Black Lake (BCR1) (Figure 5). Des échantillons mensuels ont été recueillis à chacune de ces stations, de juin à octobre, et ont été analysés pour en connaître les concentrations de bactéries et de nutriments.

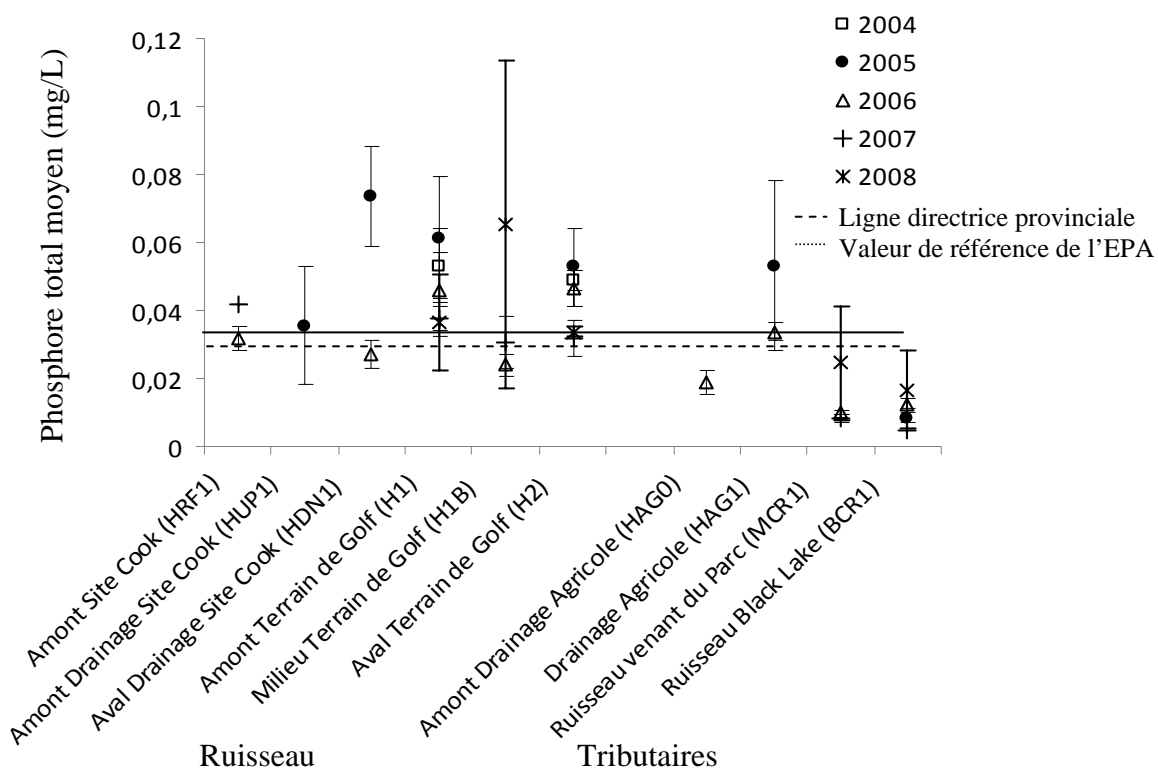
Les tendances observées en 2008 sont similaires à celles observées en 2007. La qualité de l'eau du ruisseau Hayworth demeure pauvre, et des pics de numération des coliformes fécaux (Figure 6) et de phosphore (Figure 7) ont été observés au site H1B au mois d'août. Les résultats pour ces paramètres observés au mois d'août dans le ruisseau du Parc de la Gatineau, qui se jette dans le ruisseau Hayworth en amont du site H1B, sont aussi plus élevés que par les années passées. Le bris d'un barrage de castors sur ce

ruisseau au cours de l'été pourrait être responsable des augmentations de phosphore et de coliformes fécaux observées à ces deux sites.

Figure 6. Nombre moyen de coliformes fécaux par 100 ml (\pm erreur-type) pour les stations situées sur le ruisseau Hayworth et ses tributaires, 2004-2008 (note : ligne directrice pour les eaux utilisées à des fins récréatives = 200 coliformes fécaux/100 mL).

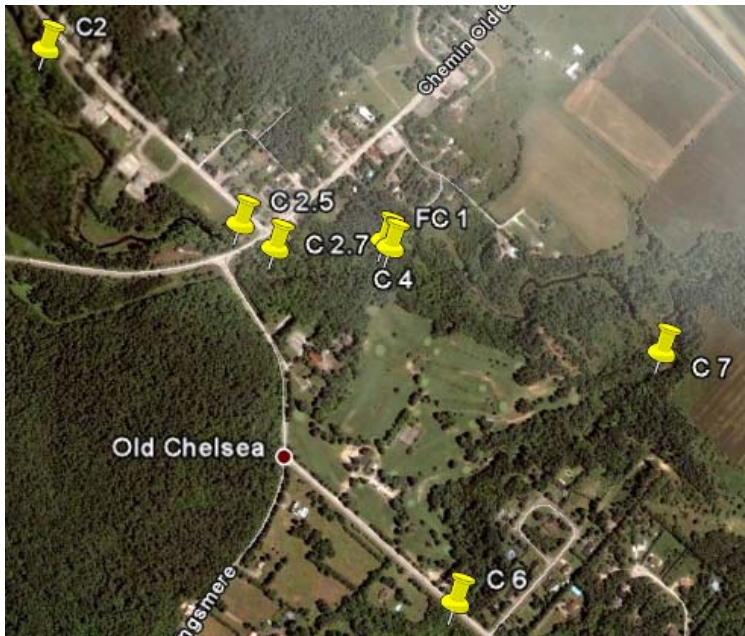
Pour isoler les problèmes, en 2007, nous avons échantillonné intensivement le ruisseau en entier. Au cours de l'été, des pics de SDT et de conductivité ont été observés dans les secteurs montrant des signes d'une érosion substantielle des berges (glissements de terrain, sapement des berges, etc.) (Figure 8). Ces données donnent fortement à penser que l'érosion des berges contribue de façon significative à la diminution de la qualité de l'eau dans le cours inférieur du ruisseau Chelsea. Une question importante, et encore largement non résolue, consiste à se demander s'il existe d'autres éléments, par exemple l'utilisation de fertilisants ou de pesticides, qui y contribuent également.

Figure 8. Photographies prises aux stations a) St6, b) St19 et c) St25 au cours de l'échantillonnage intensif du ruisseau Chelsea en 2007.

R1. Que des étudiants de l'Université d'Ottawa, en collaboration avec la Municipalité de Chelsea, mettent sur pied un projet expérimental sur l'efficacité des mesures d'atténuation de l'érosion dans le ruisseau Chelsea.

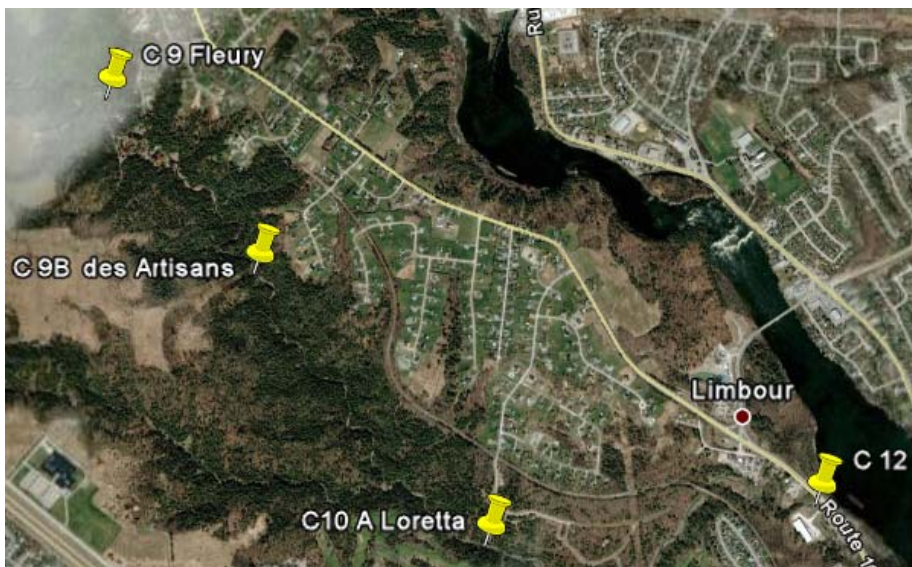
Figure 9. Stations d'échantillonnage du Ruisseau Chelsea

En 2008, le ruisseau Chelsea a été échantillonné de juin à octobre, à onze stations : 1) entrée CCN(C2); 2) pont Old Chelsea (C2.5); 3) passerelle de la CCN (C2.7); 4) ruisseau d'alimentation (FC1); 5) aval Old Chelsea (C4); 6) tributaire – amont (C6); 7) tributaire – aval (C7); 8) chemin Fleury (C9); 9) chemin des Artisans (C9B); 10) chemin Loretta (C10A); 11) route 105 (C12) (Figure 9). Des échantillons mensuels ont été recueillis à chacune de ces stations et ont été analysés pour en connaître les concentrations de bactéries, de nutriments, de solides en suspension totaux, d'anions et de cations.

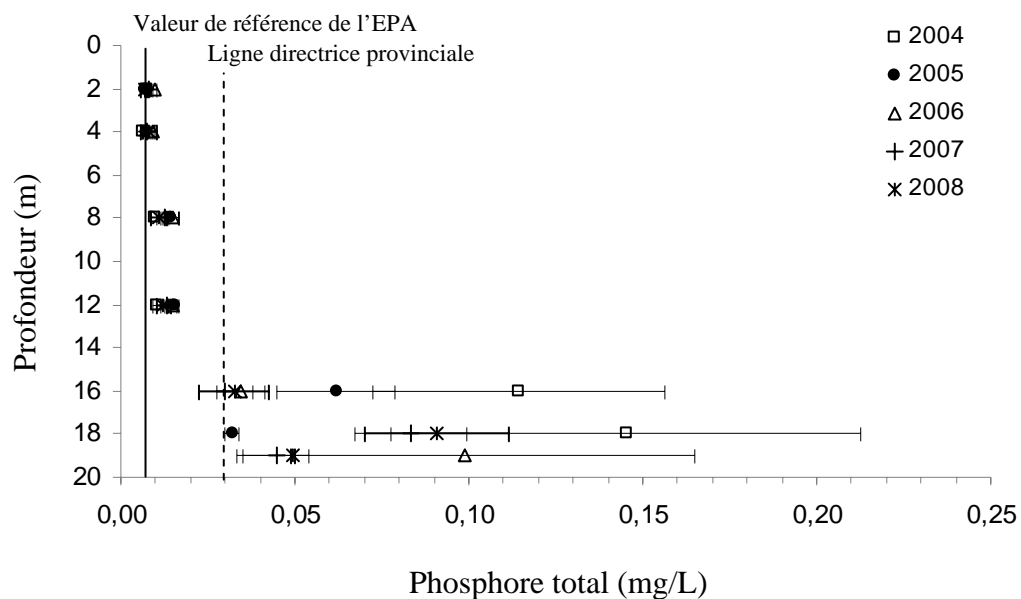
Alors que la plupart des paramètres de la qualité de l'eau du lac Meech étaient compatibles avec les échantillonnages menés en 2003-2007, les taux d'oxygène observés à la fin de l'été dans les profondeurs du lac étaient considérablement plus faibles que les années antérieures. De la fin du mois de juillet jusqu'en septembre, les eaux plus profondes que 12 m étaient anoxiques (Figure 13). Cette anoxie entraîne une redissolution des éléments nutritifs présents dans les sédiments, avec le résultat qu'à la fin de l'été/début de l'automne, les taux d'éléments nutritifs en eau profonde étaient parmi les plus élevés jamais enregistrés (Figure 14).

Figure 14. Moyenne annuelle du phosphore total (en haut) et de l'azote total (en bas) en fonction de la profondeur dans les eaux du lac Meech. Les valeurs illustrées sont les moyennes pour les stations ML3 et ML5 de tous les échantillonnages de juin à septembre \pm l'erreur-type.

R5. Que H₂O Chelsea, en collaboration avec la Municipalité de Chelsea et l'Association des résidents du lac Meech, élabore et mette en œuvre un plan local visant à éliminer l'apport exogène de nutriments dans le lac Meech.

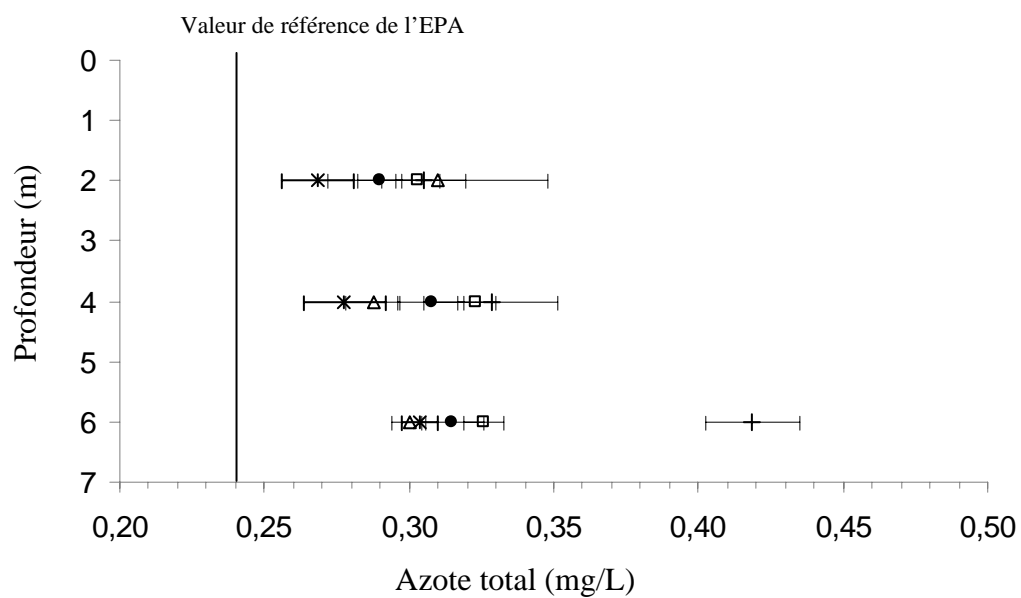
Figure 16. Concentrations moyennes annuelles du phosphore total (en haut) et de l'azote total (en bas) en fonction de la profondeur dans les eaux du lac Kingsmere. Les valeurs illustrées sont les moyennes de tous les échantillonnages de juin à septembre \pm l'erreur-type.

R4. Que H₂O Chelsea, en collaboration avec la Municipalité de Chelsea et l'Association des propriétaires de Kingsmere, élabore et mette en œuvre un plan local visant à éliminer l'apport exogène de nutriments dans le lac Kingsmere.
