**H₂O CHELSEA – 7^e ANNÉE (2009):
SOMMAIRE DE LA SURVEILLANCE DES EAUX DE SURFACE**

Étienne Paquet
Isabelle Pitre
H₂O Chelsea

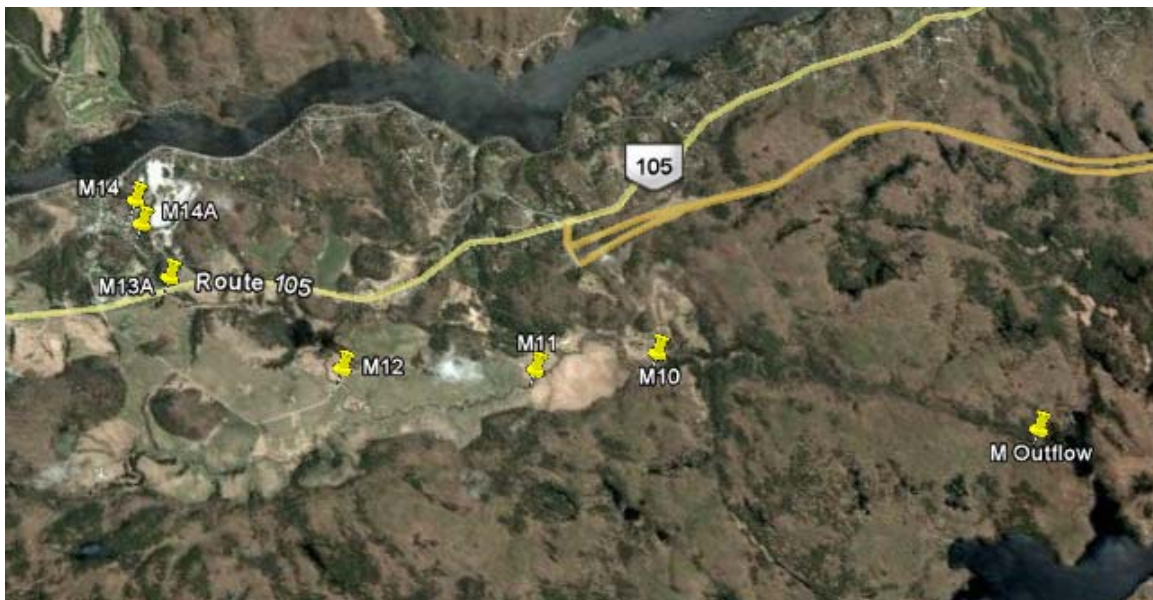
Figure 1. Sites d'échantillonnage du ruisseau Meech.

De 2004 à 2009, le ruisseau Meech a été échantillonné, de juin à octobre, à six stations de contrôle. Quatre de ces stations sont situées sur le territoire du Parc de la Gatineau, soit : 1) à la décharge du lac Meech (décharge Meech); 2) au pont du chemin Cowden (M10); 3) au pont du parc de stationnement n° 16 de la CCN (M11); 4) au pont couvert du chemin Cross Loop (M12). Les deux autres stations sont situées à l'extérieur du Parc, soit : 5) immédiatement en amont du viaduc de la route 105, au nord de Farm Point (M13A) et 6) au pont du chemin Du Pont, à Farm Point/Saint-Clément (M14). En 2008, un nouveau site a été ajouté à la fin du chemin Bellevue (M14A) afin de détecter les impacts de la construction d'un système d'assainissement des eaux usées à Farm Point en 2008-2009 (Figure 1). Ne dénotant aucune différence significative entre les sites en amont et en aval, ce site M14A a été abandonné en 2009. Des échantillons mensuels ont été recueillis à chacune de ces stations et ont été analysés pour en connaître les concentrations de bactéries, de nutriments, de solides en suspension totaux, d'anions et de cations.

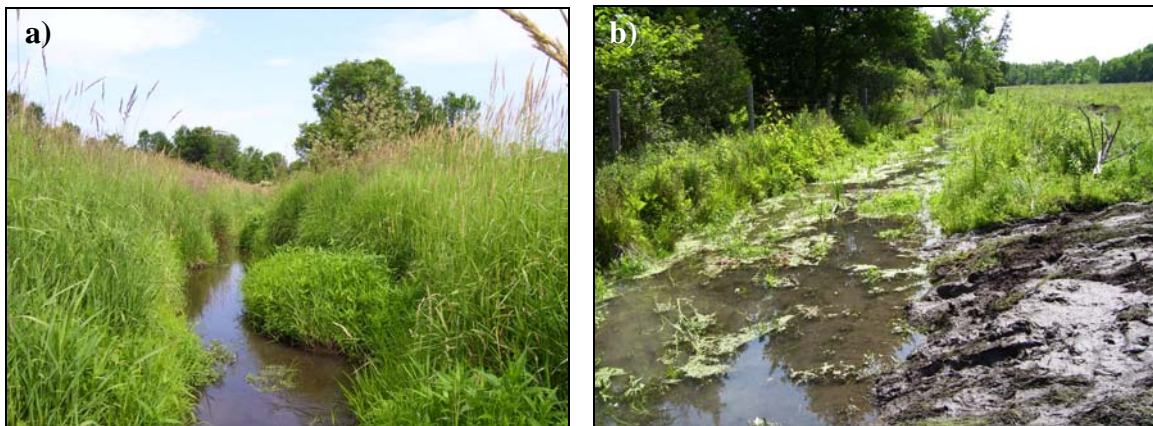
L'échantillonnage de 2003 à 2008 a indiqué de façon constante une mauvaise qualité de l'eau du ruisseau Hayworth, la plupart des analyses ayant régulièrement dépassé les normes canadiennes pour les eaux utilisées à des fins récréatives. Contrairement aux ruisseaux Chelsea et Meech, où on a détecté des modèles spatiaux clairs et cohérents dans la qualité de l'eau, de tels modèles spatiaux n'ont pas été détectés pour le ruisseau Hayworth. Un échantillonnage intensif en 2007 a démontré qu'il existe peu d'indices de la présence de problèmes d'érosion significatifs dans le ruisseau Hayworth : les zones riveraines sont généralement bien végétalisées et ne présentent pas de signes d'érosion (Figure 4a). Des pics de conductivité et de SDT correspondaient à un secteur qui présentait des signes évidents de la présence de bétail (Figure 4b) et à un secteur qui se situait immédiatement en aval de la tranchée agricole. Étant donné le débit relativement faible du ruisseau Hayworth, des charges relativement faibles en éléments nutritifs ou en sédiments, dues par exemple à la présence de bétail ou aux activités agricoles adjacentes, peuvent entraîner des réductions considérables de la qualité de l'eau.

Figure 4. Photos prises pendant l'échantillonnage intensif du ruisseau Hayworth de 2007.

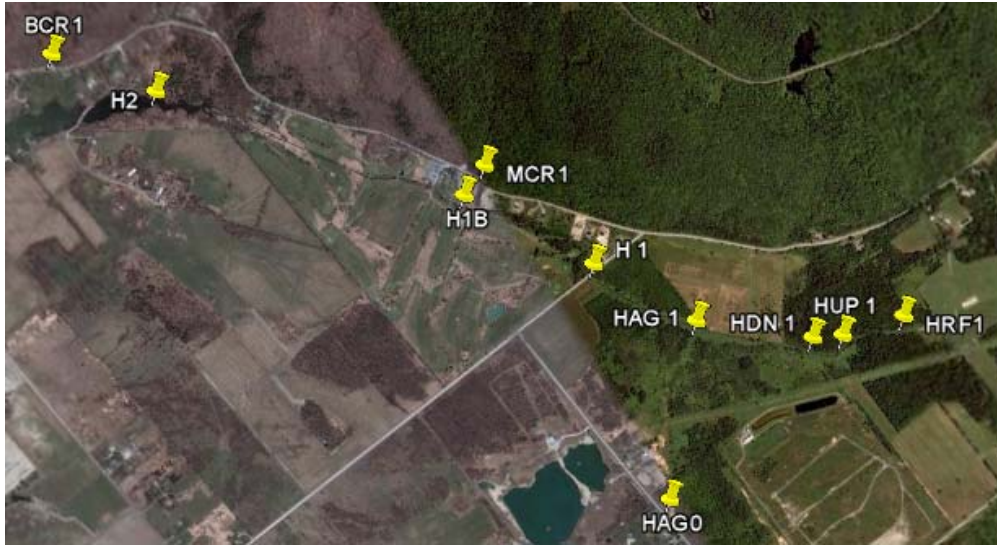
Figure 5. Stations d'échantillonnage du ruisseau Hayworth

En 2009, l'échantillonnage a été réduit à deux sites le long du ruisseau Hayworth : en amont du terrain de golf (H1) et au milieu du terrain de golf (H1B) (Figure 5). Des échantillons mensuels ont été recueillis à chacune de ces stations, de juin à octobre, et ont été analysés pour en connaître les concentrations de bactéries et de nutriments.

R6. Que 2 sites soient ajoutés sur le ruisseau Hayworth, en amont et en aval du ruisseau, pour dénoter si les améliorations dans la qualité de l'eau sont localisées ou globales.

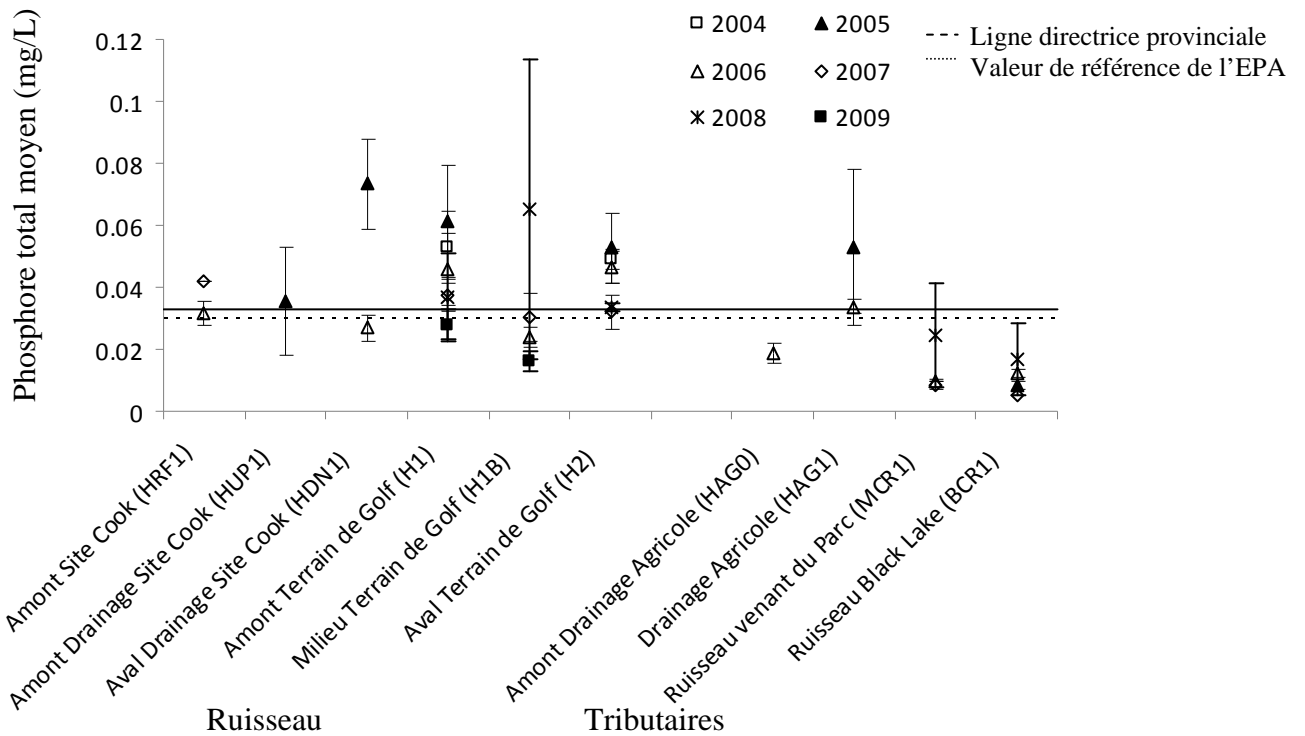
Pour 2008, la qualité de l'eau du ruisseau Hayworth demeure pauvre, et des pics de numération des coliformes fécaux (Figure 6) et de phosphore (Figure 7) ont été observés au site H1B au mois d'août. Le bris d'un barrage de castors sur ce ruisseau au cours de l'été pourrait être responsable des augmentations de phosphore et de coliformes fécaux observées à ces deux sites. En 2009, pour la première fois aux sites H1 et H1B, le nombre moyen de coliformes fécaux est sous les normes récréatives provinciales. La même diminution s'observe pour le phosphore et l'azote.

Figure 7. Moyenne annuelle des concentrations de phosphore total le long du ruisseau Hayworth, 2004-2009. Les valeurs illustrées sont les moyennes de tous les échantillonnages de l'année \pm l'erreur-type.

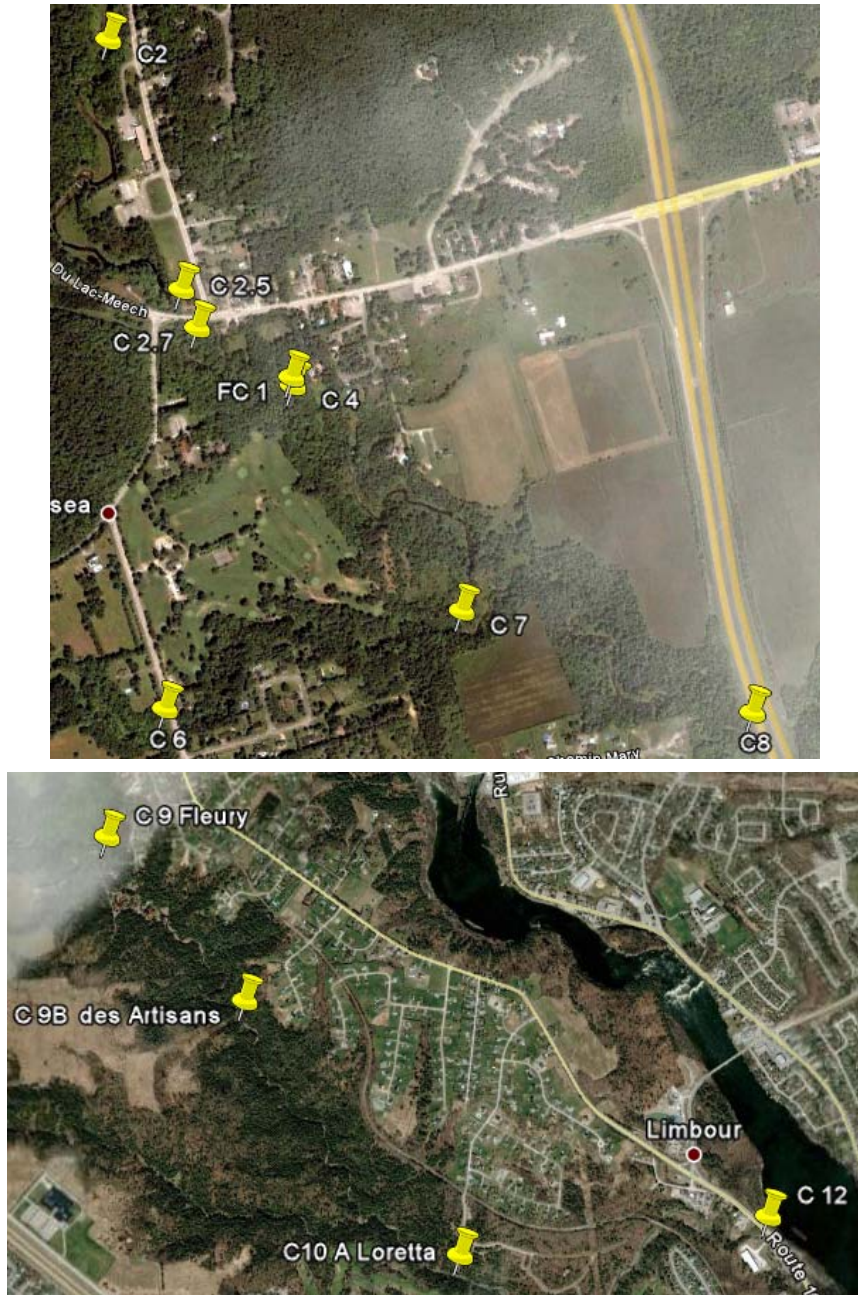
Figure 9. Stations d'échantillonnage du Ruisseau Chelsea

En 2009, le ruisseau Chelsea a été échantillonné de juin à octobre, à quatre anciennes stations : 1) entrée CCN(C2); 2) aval Old Chelsea (C4); 3) tributaire – aval (C7) et 4) chemin Fleury (C9) (Figure 9). Un nouveau site près de l'autoroute 5 (C8) a été ajouté à cette liste pour noter les changements possibles dans le développement résidentiel dans le secteur. Les autres stations ont été enlevées dû à plusieurs facteurs dont la consistance entre les données interannuelles et des coupures budgétaires. Des échantillons mensuels ont été recueillis à chacune de ces stations et ont été analysés pour en connaître les concentrations de bactéries, de nutriments, de solides en suspension totaux, d'anions et de cations.

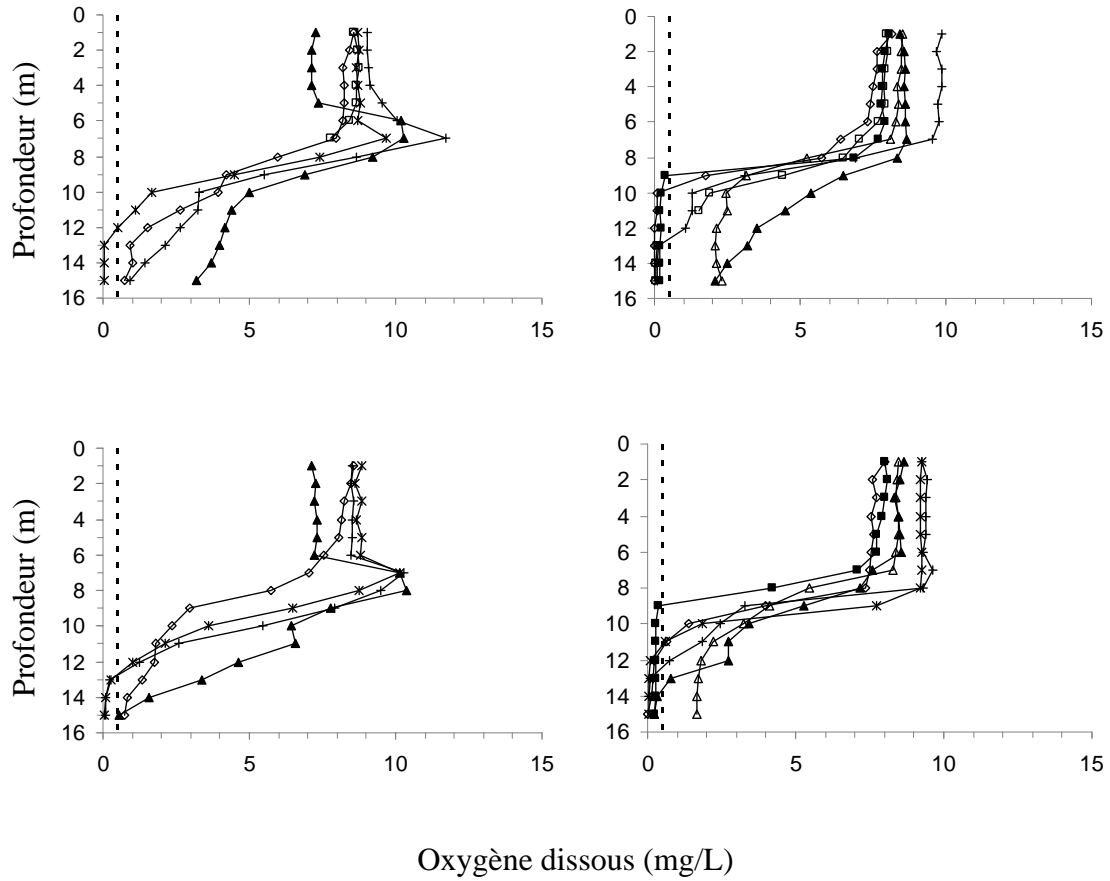
Alors que la plupart des paramètres de la qualité de l'eau du lac Meech étaient compatibles avec les échantillonnages menés en 2003-2008, les taux d'oxygène observés à la fin de l'été 2009 dans les profondeurs du lac étaient considérablement plus faibles que les années antérieures. En 2008, à partir de la fin du mois de juillet jusqu'en septembre, les eaux plus profondes que 12 m étaient anoxiques (Figure 13). Malheureusement en 2009, aucune donnée n'est disponible au mois d'août lié à un mauvais fonctionnement des sondes. Par contre, pour le mois de septembre au lieu de remarquer cette zone anoxique à 12 mètres comme en 2008, elle se produit plus près de la surface soit à près de 9 mètres. Cette anoxie entraîne une redissolution des éléments nutritifs présents dans les sédiments, avec le résultat qu'à la fin de l'été/début de l'automne, les taux d'éléments nutritifs en eau profonde en 2008 et 2009 étaient parmi les plus élevés jamais enregistrés (Figure 14).

Les faibles concentrations d'oxygène dissous dans les eaux profondes doivent nous préoccuper au moins pour deux raisons. Premièrement, comme il a été observé en 2006-2009, l'anoxie contribuera habituellement à une redissolution des éléments nutritifs contenus dans les sédiments. Lorsque ces éléments nutritifs sont remis en circulation et remontent vers la surface à l'automne, au moment du renversement des eaux, ils peuvent être utilisés par le phytoplancton, augmentant ainsi le risque de développement de fleurs d'eau, particulièrement si les températures de l'été et de l'automne augmentent, comme le prédisent les modèles climatiques régionaux. Deuxièmement, les taux d'oxygène dissous optimaux pour le touladi (truite grise) sont de 6 à 12 mg/L, et les températures optimales sont de moins de 10 °C. Les données de 2006-2009 indiquent que, de juillet à septembre, la niche thermique optimale du touladi n'est pas présente dans le lac Meech.

Figure 13. Profils de profondeur relatifs à l’oxygène dissous aux stations ML3 (en haut) et ML5 (en bas), pour le mois d’août (à gauche) et le mois de septembre (à droite), de 2003 à 2009. La ligne pointillée représente des conditions anoxiques ($< 0,5$ mg/L d’oxygène).

R5. Que H₂O Chelsea, en collaboration avec la Municipalité de Chelsea et l'Association des résidents du lac Meech, élabore et mette en œuvre un plan local visant à limiter l'apport exogène de nutriments dans le lac Meech.

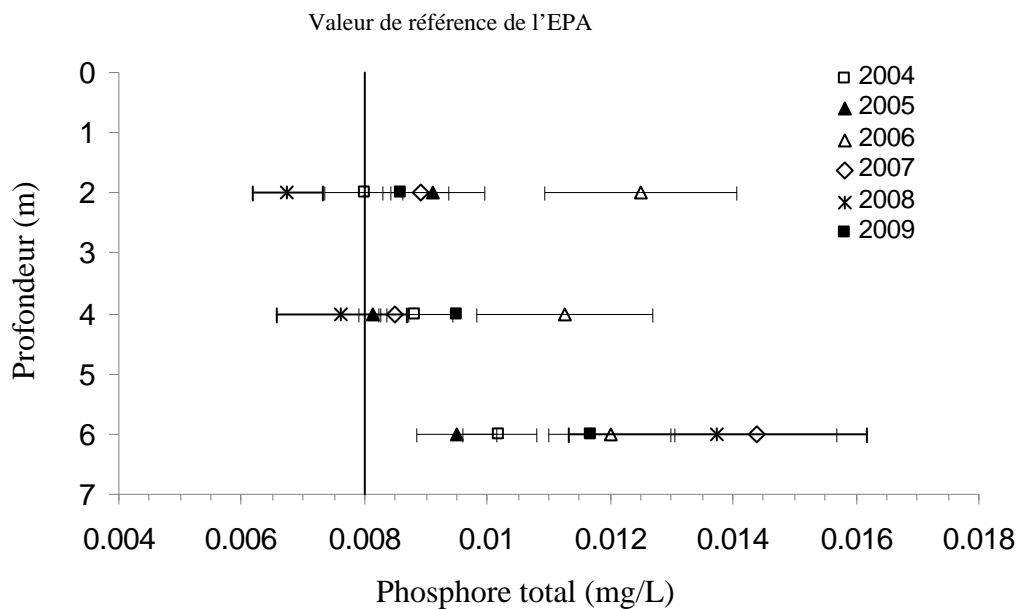
En comparant 2008 à 2007, les niveaux d'oxygène dissous plus élevés ont entraîné moins de redissolution des éléments nutritifs dans les sédiments, avec le résultat que les taux d'éléments nutritifs enregistrés en eaux profondes à la fin de l'été ont été élevés, mais moins qu'en 2007 (Figure 16). Cela a résulté en une diminution de la biomasse du phytoplancton, comme l'indique la diminution du taux de chlorophylle-*a* en comparaison avec l'année précédente (Figure 17). On peut estimer que les tendances de 2009 suivent le même patron en s'aggravant du moins au mois d'août.

Figure 16. Concentrations moyennes annuelles du phosphore total (en haut) et de l'azote total (en bas) en fonction de la profondeur dans les eaux du lac Kingsmere. Les valeurs illustrées sont les moyennes de tous les échantillonnages de juin à septembre \pm l'erreur-type.

R4. Que H₂O Chelsea, en collaboration avec la Municipalité de Chelsea et l'Association des propriétaires de Kingsmere, élabore et mette en œuvre un plan local visant à limiter l'apport exogène de nutriments dans le lac Kingsmere.
