GLISSEMENT DE TERRAIN ENTRE LES CHEMINS WRIGHT ET LORETTA

ÉTUDE GÉOTECHNIQUE COMPLÉMENTAIRE

RÉF. WSP : 171-06536-00

DATE : 14 NOVEMBRE 2017

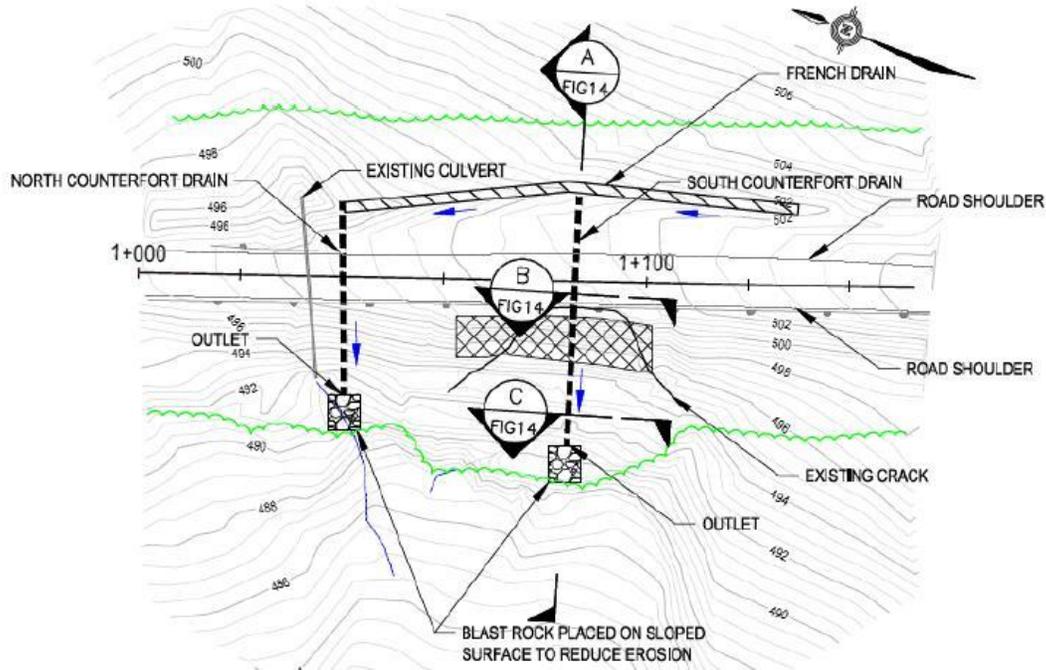
À titre indicatif, la figure suivante illustre la combinaison de drains horizontaux, d'une tranchée drainante et l'utilisation d'enochement pour stabiliser un glissement de terrain le long de l'autoroute Liard dans les Territoires du nord-ouest².

Pour une description détaillée du projet, on pourra se reporter au texte de la présentation dont la référence est indiquée en bas de page.

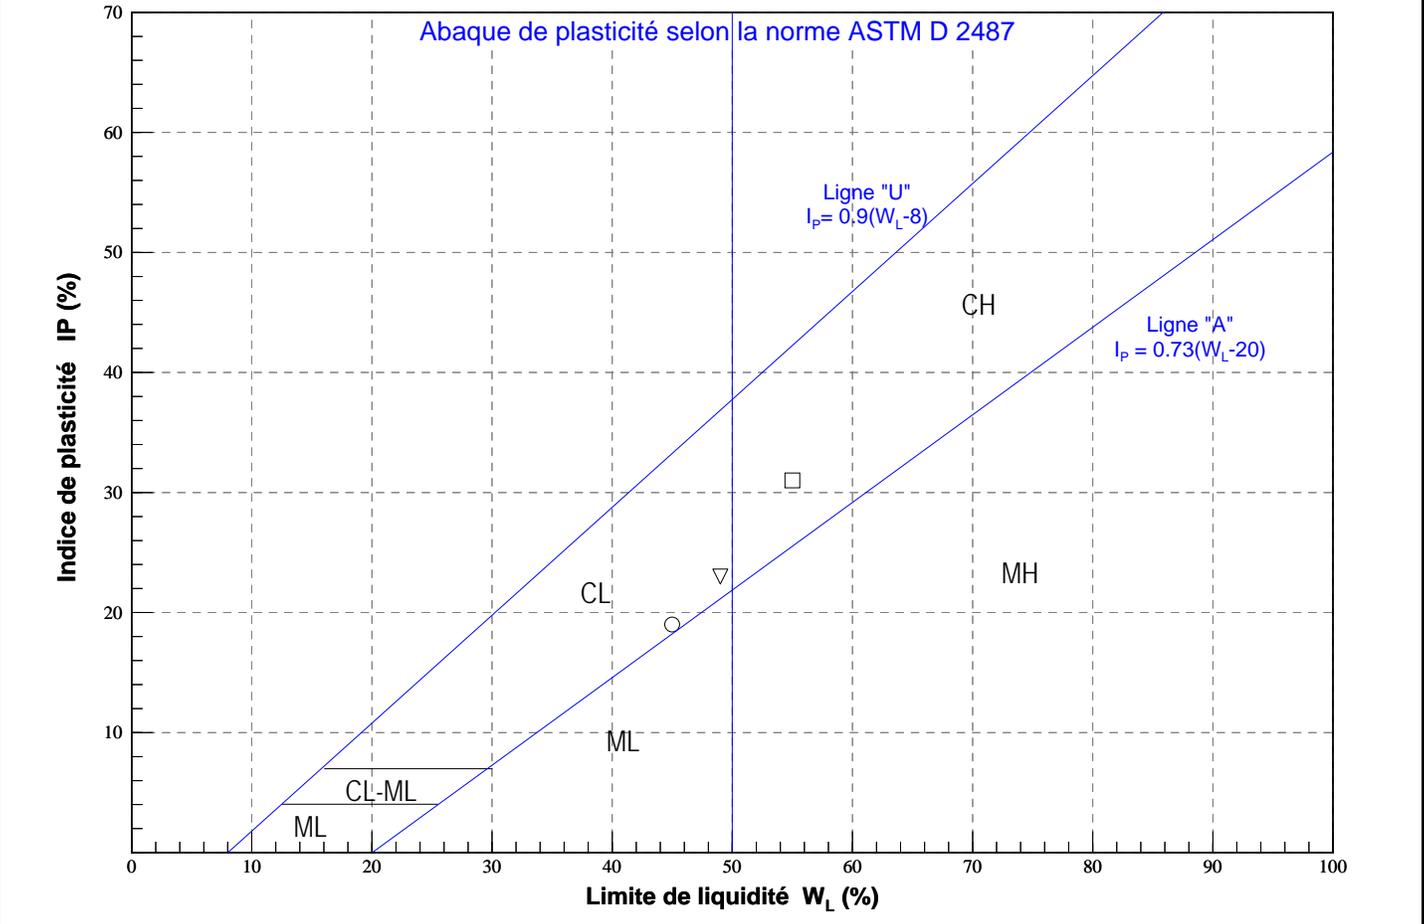
Symbole	Sondage	Type	Échantillon	Profondeur	État	W_N	W_L	W_P	I_L	I_p	USCS
○	F-2B	CF	12	8,38 - 8,99	R	53,4	45	26	1,44	19	CL
□	F-2B	CF	3	1,52 - 2,13	R	56,8	55	24	1,06	31	CH
▽	F-2B	CF	7	4,57 - 5,18	R	53,2	49	26	1,18	23	CL

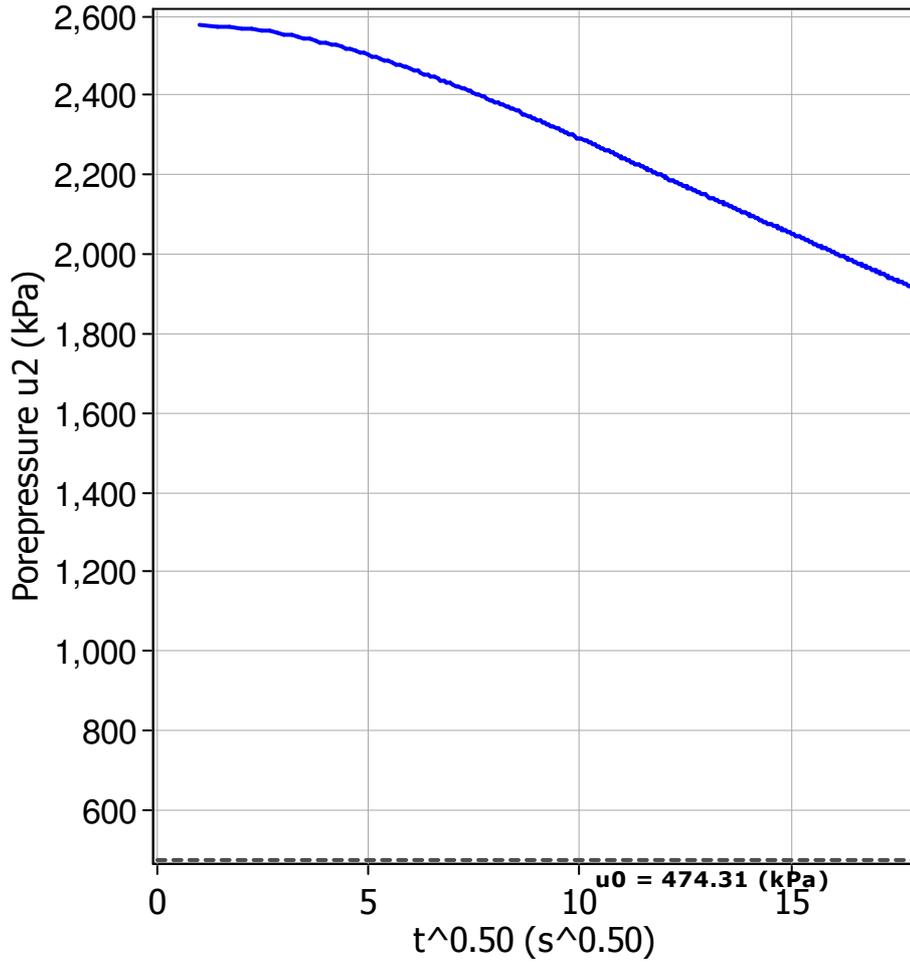
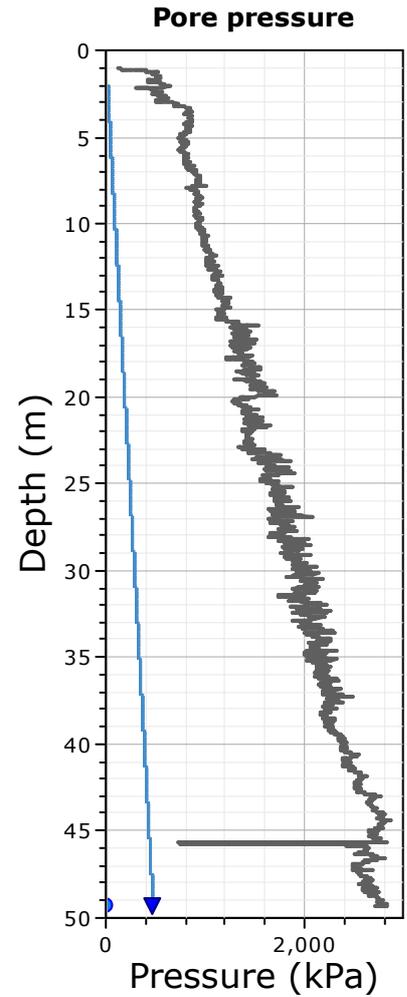
Piezocone Dissipation Test: CPT-01 Depth: 49.35 (m)

Dissipation Tests Results

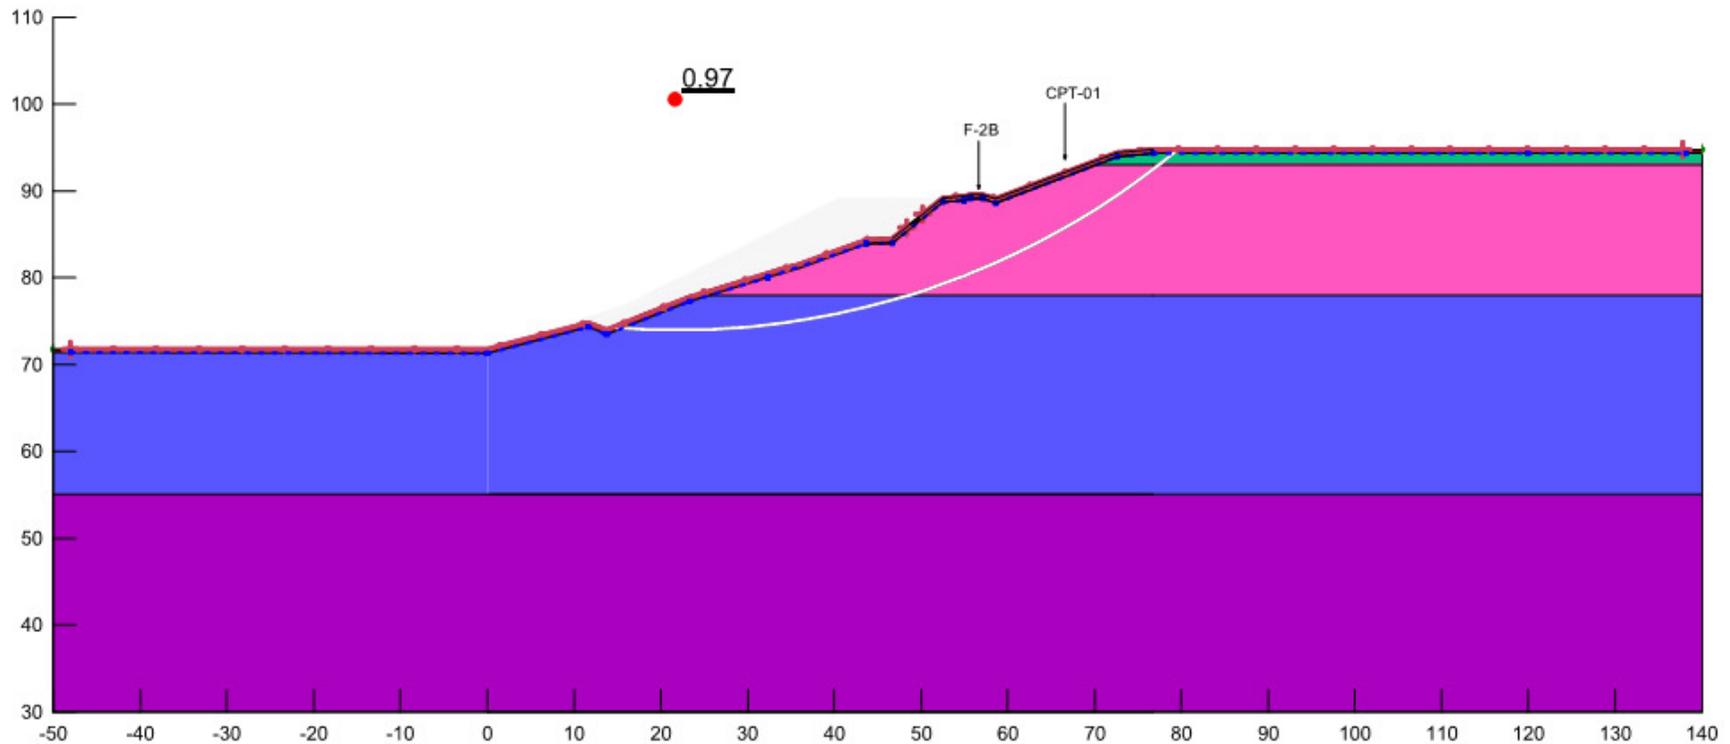
Figure 1 : Coupe 1A
Condition initiale – Cas statique

Client :	Municipalité de Chelsea	Préparé par :	Kristina Bondy, ing., M.ing
Projet :	Étude géotechnique – Piste multifonctionnelle projetée		
Référence :	171-06536-00		
Localisation :	Secteur B – Coupe 1A	Révisé par :	Luc Paquette, ing.
Analyse :	Long terme - statique	F.S. : 0,97

Avec un facteur de sécurité de l'ordre de 1 en statique, les calculs confirment que la pente sans renforcement est potentiellement instable. À noter que le mécanisme de rupture le plus probable obtenu à partir des simulations implique un glissement du talus sur toute sa hauteur.

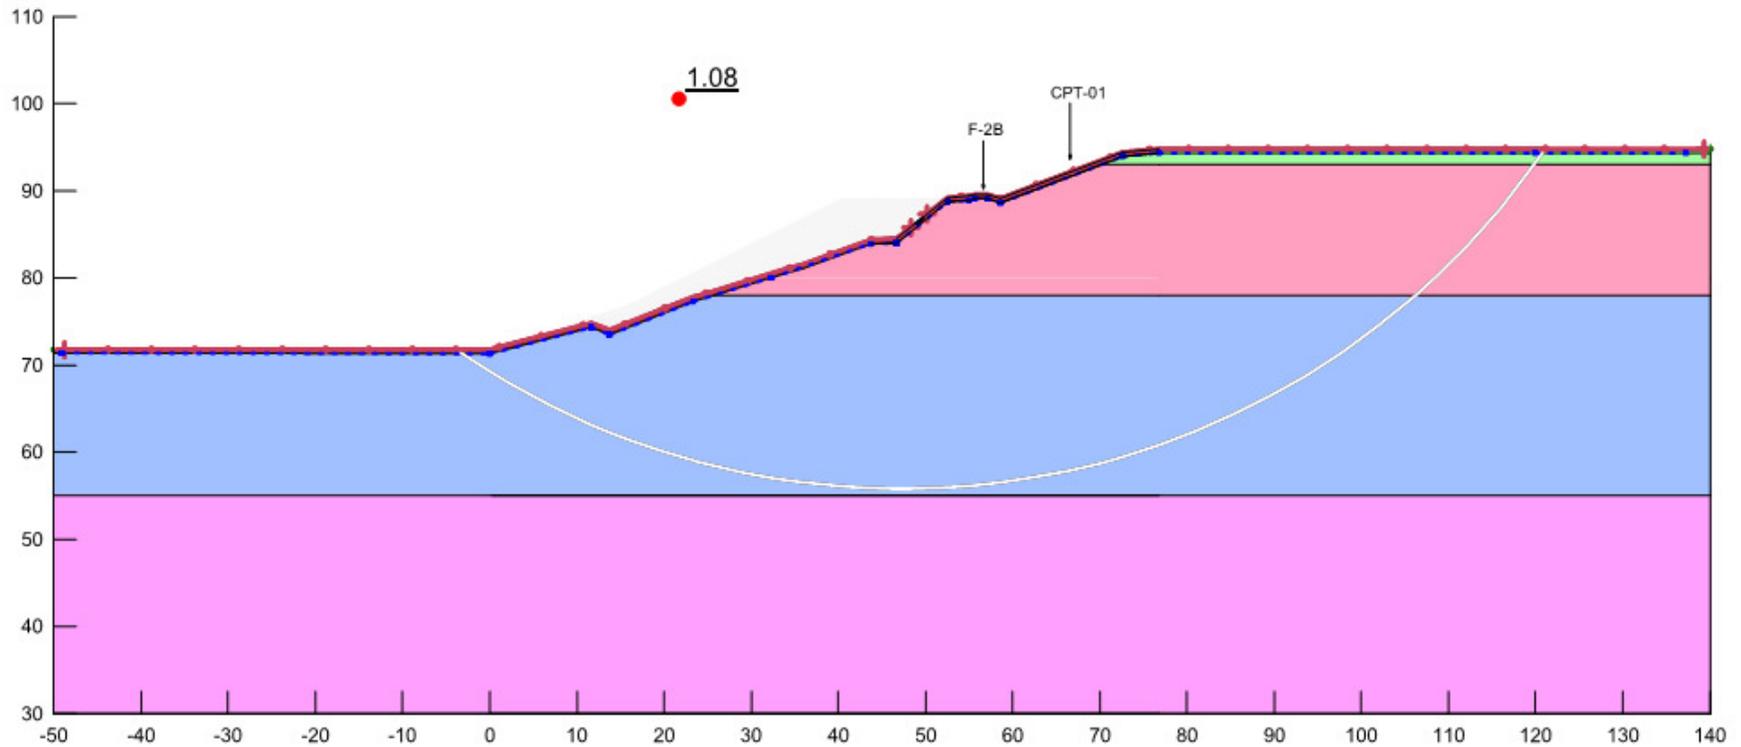
Figure 2 : Coupe 1A
Condition initiale – Cas sismique

Client :	Municipalité de Chelsea	Préparé par :	Kristina Bondy, ing., M.ing
Projet :	Étude géotechnique – Piste multifonctionnelle projetée		
Référence :	171-06536-00		
Localisation :	Secteur B – Coupe 1A	Révisé par :	Luc Paquette, ing.
Analyse :	Courte terme - sismique	F.S. : 1,08

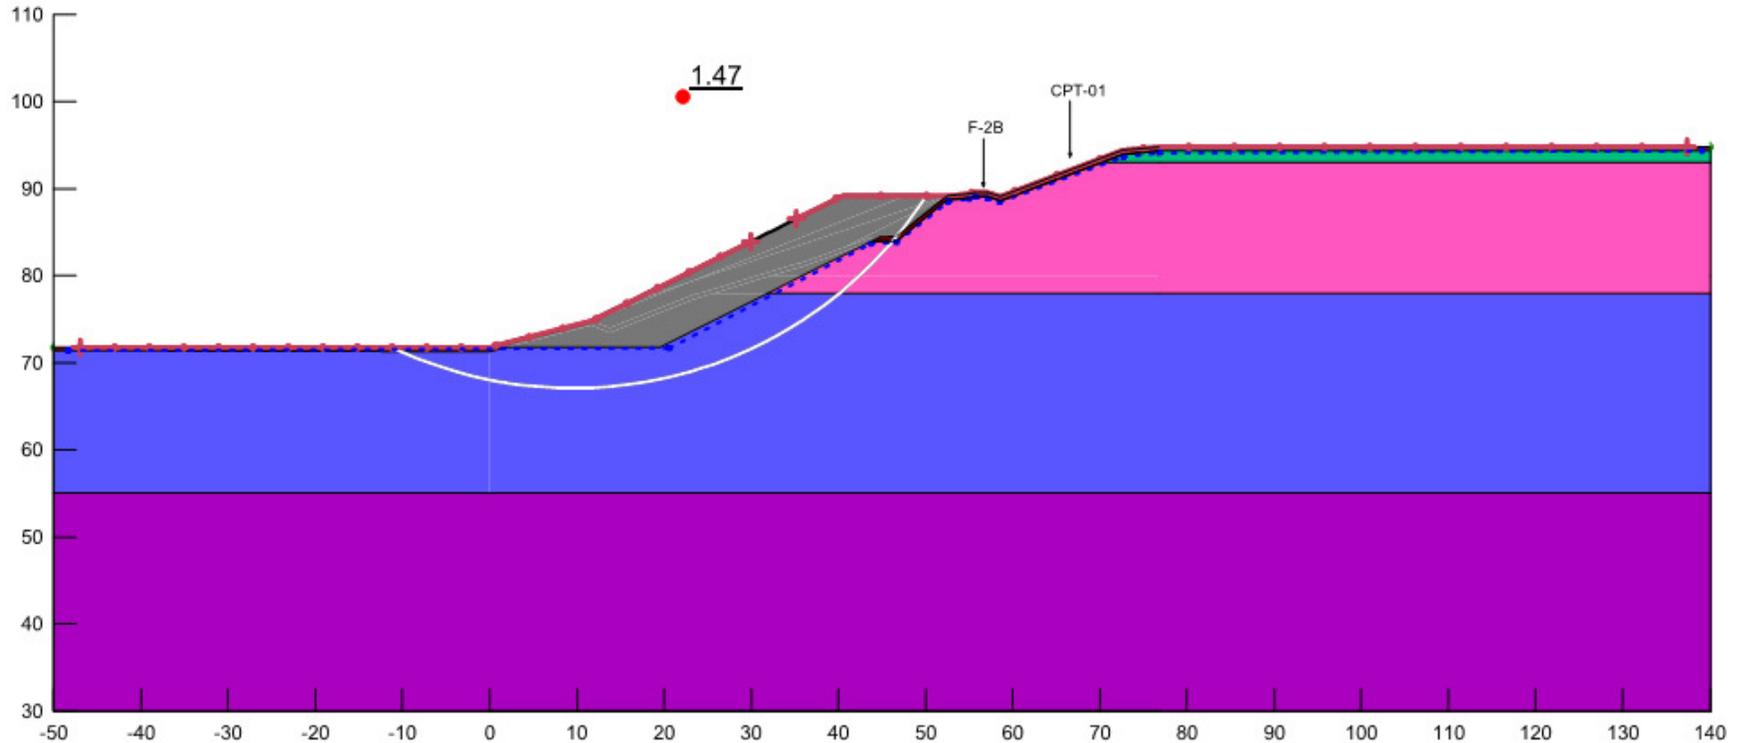
Figure 3 : Coupe 1A
Reprofilier le terrain 2 :1 et ajouter un enrochement de protection -
Pente 2H:1V avec berme de 12 m à partir de l'élévation du chemin
de fer – Cas statique

Client :	Municipalité de Chelsea	Préparé par :	Kristina Bondy, ing., M.ing
Projet :	Étude géotechnique – Piste multifonctionnelle projetée		
Référence :	171-06536-00		
Localisation :	Secteur B – Coupe 1A	Révisé par :	Luc Paquette, ing.
Analyse :	Long terme - statique	F.S. : 1,47

Plusieurs géométries ont été envisagées pour l'enrochement. Les résultats des analyses de stabilité pour la stabilisation du talus sont présentés dans le tableau 4-3. Les cercles de rupture pour chacun des cas sont montrés sur les figures à l'annexe D.

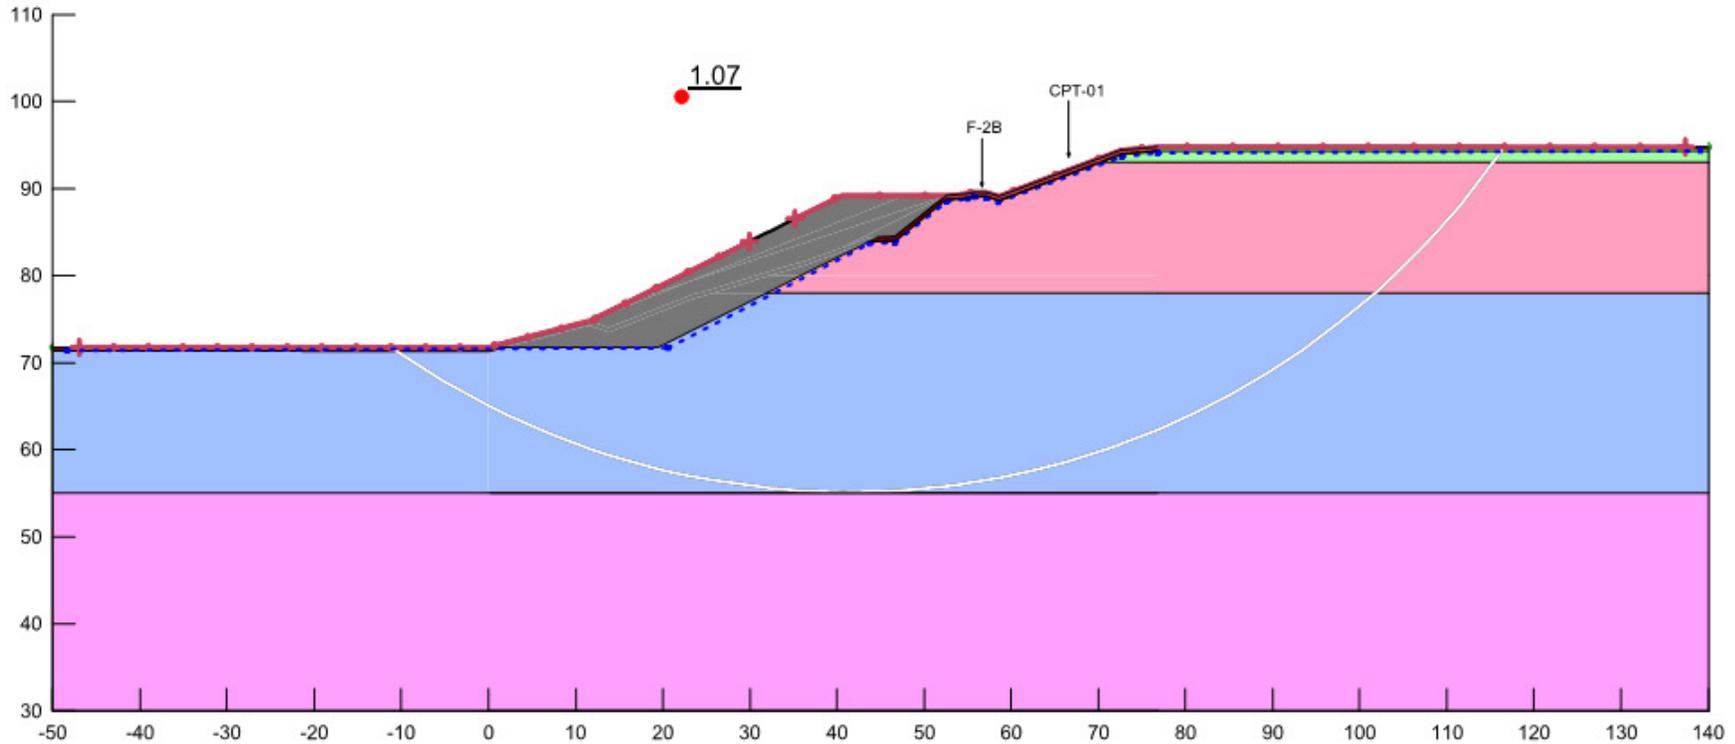
Figure 4 : Coupe 1A
Reprofilier le terrain 2 :1 et ajouter un enrochement de protection -
Pente 2H:1V avec berme de 12 m à partir de l'élévation du chemin
de fer – Cas sismique

Client :	Municipalité de Chelsea	Préparé par :	Kristina Bondy, ing., M.ing
Projet :	Étude géotechnique – Piste multifonctionnelle projetée		
Référence :	171-06536-00		
Localisation :	Secteur B – Coupe 1A	Révisé par :	Luc Paquette, ing.
Analyse :	Courte terme - sismique	F.S. : 1,07

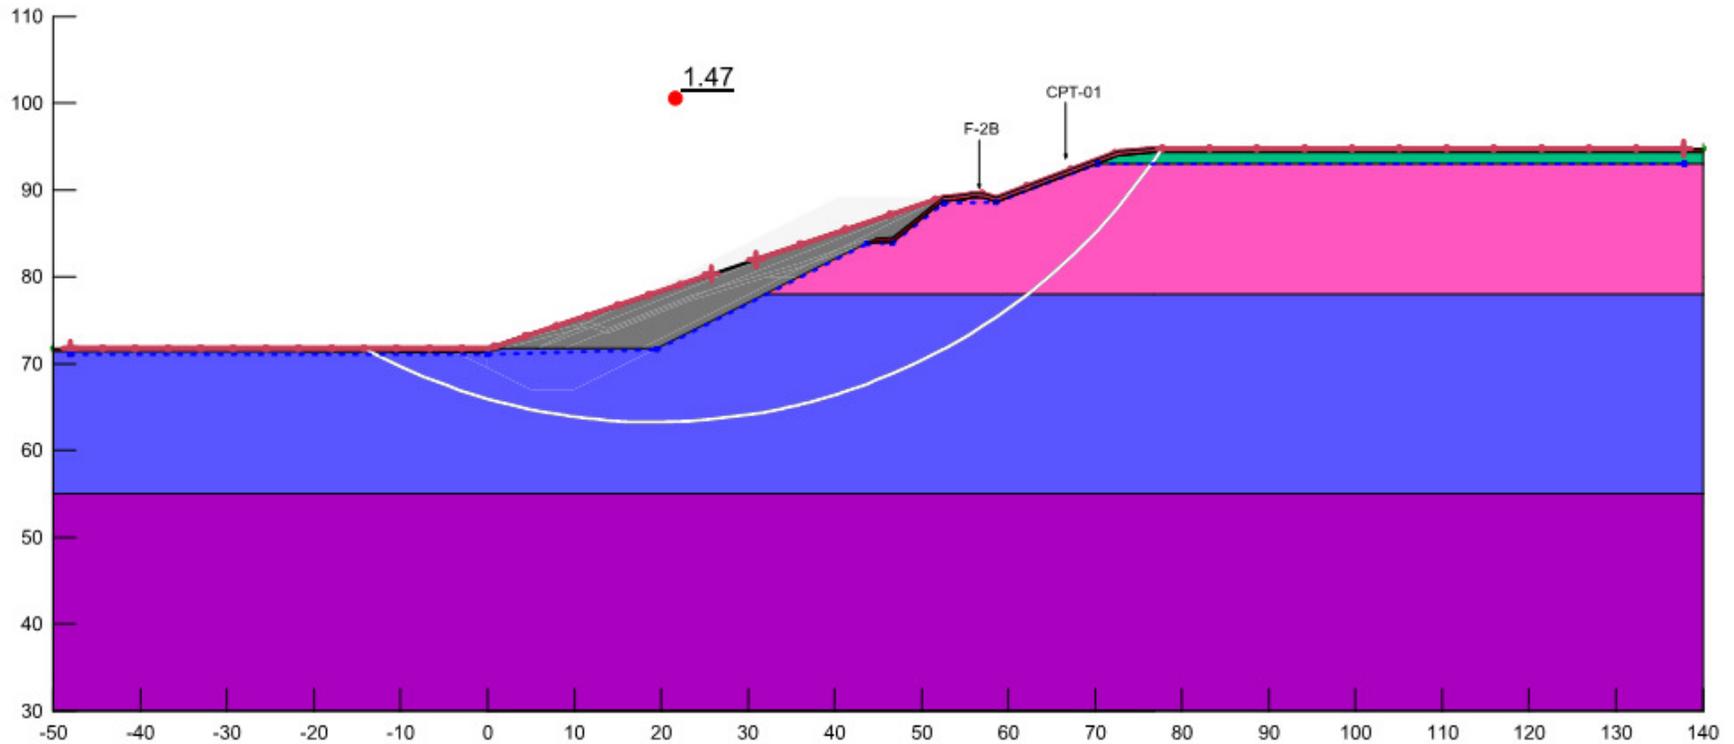
Reprofilier le terrain 2 :1 et ajouter un enrochement de protection -
Pente 3H:1V à partir de l'élévation du chemin de fer – Cas statique

Client :	Municipalité de Chelsea	Préparé par :	Kristina Bondy, ing., M.ing
Projet :	Étude géotechnique – Piste multifonctionnelle projetée		
Référence :	171-06536-00		
Localisation :	Secteur B – Coupe 1A	Révisé par :	Luc Paquette, ing.
Analyse :	Long terme - statique	F.S. : 1,47

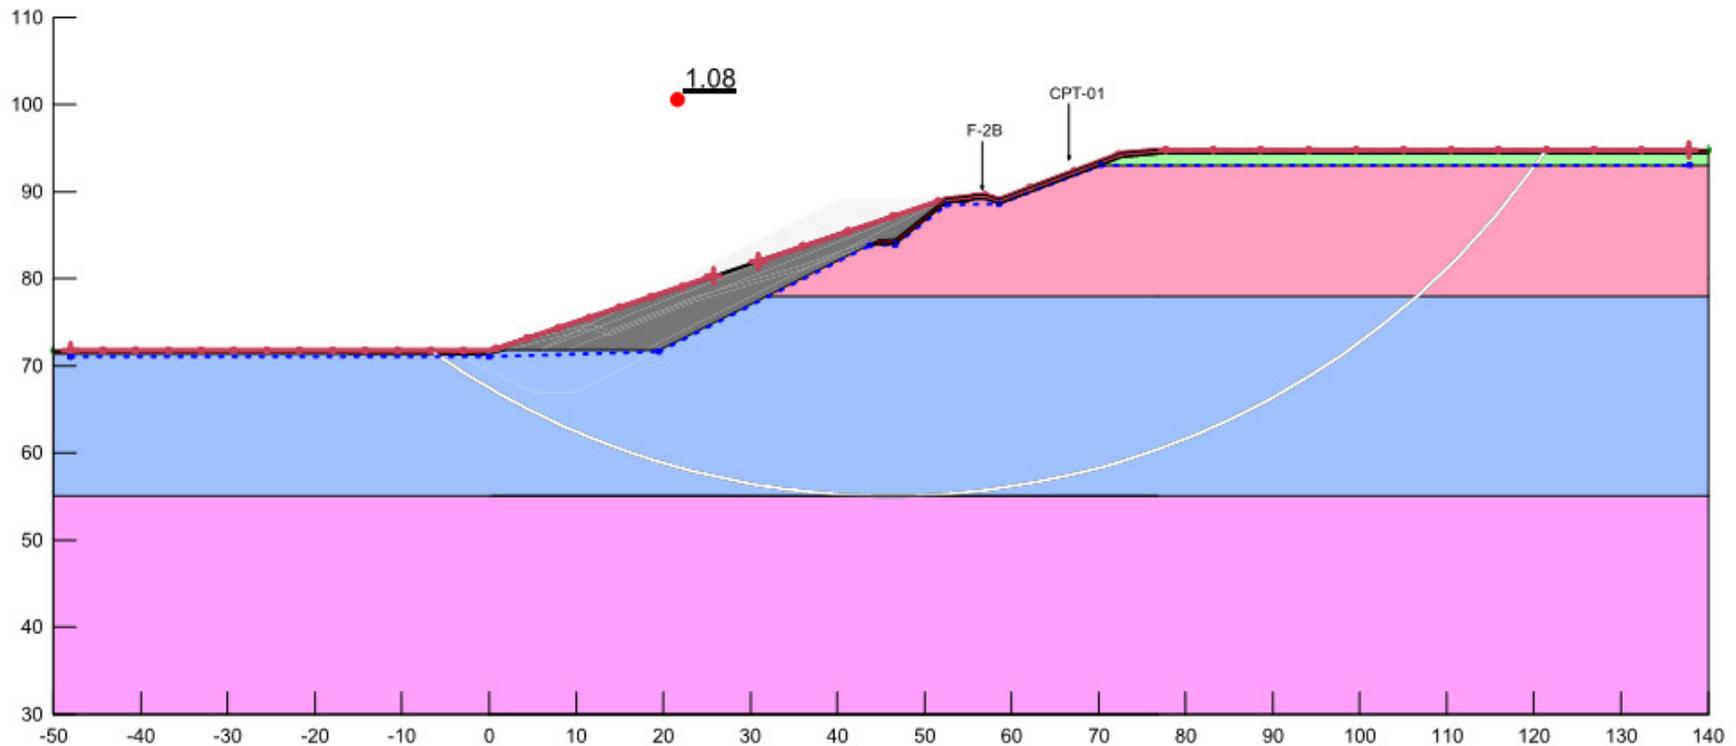
Reprofilier le terrain 2 :1 et ajouter un enrochement de protection -
Pente 3H:1V à partir de l'élévation du chemin de fer – Cas sismique

Client :	Municipalité de Chelsea	Préparé par :	Kristina Bondy, ing., M.ing
Projet :	Étude géotechnique – Piste multifonctionnelle projetée		
Référence :	171-06536-00		
Localisation :	Secteur B – Coupe 1A	Révisé par :	Luc Paquette, ing.
Analyse :	Courte terme - sismique	F.S. : 1,08

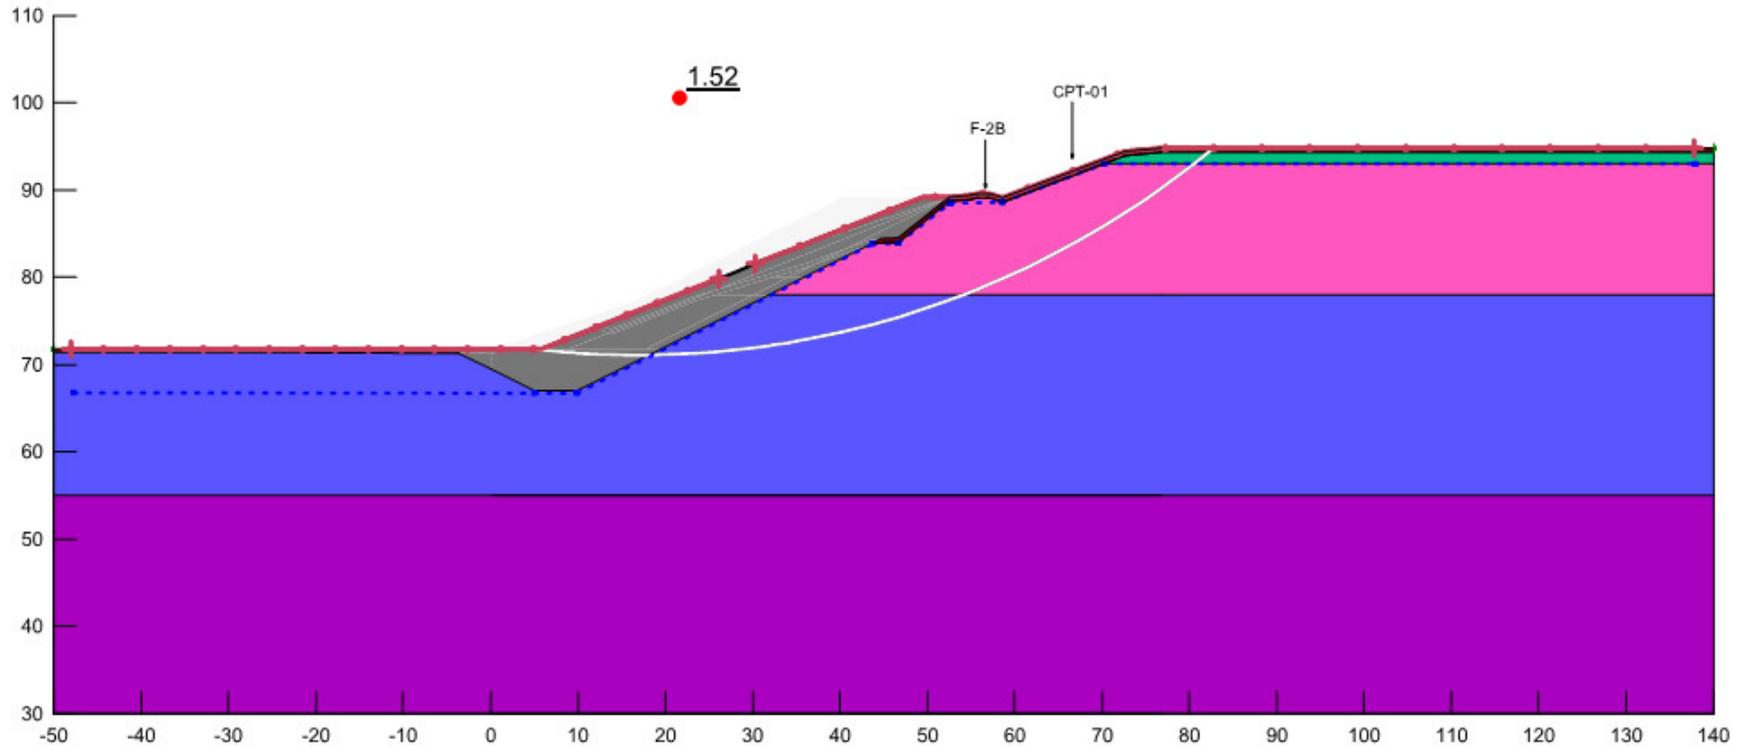
Reprofilier le terrain 2 :1 et ajouter une clé de 5m de profondeur et un enrochement de protection - Pente 2,5H:1V avec berme de 3 m à partir de l'élévation du chemin de fer – Cas statique

Client :	Municipalité de Chelsea	Préparé par :	Kristina Bondy, ing., M.ing
Projet :	Étude géotechnique – Piste multifonctionnelle projetée		
Référence :	171-06536-00		
Localisation :	Secteur B – Coupe 1A	Révisé par :	Luc Paquette, ing.
Analyse :	Long terme - statique	F.S. : 1,52

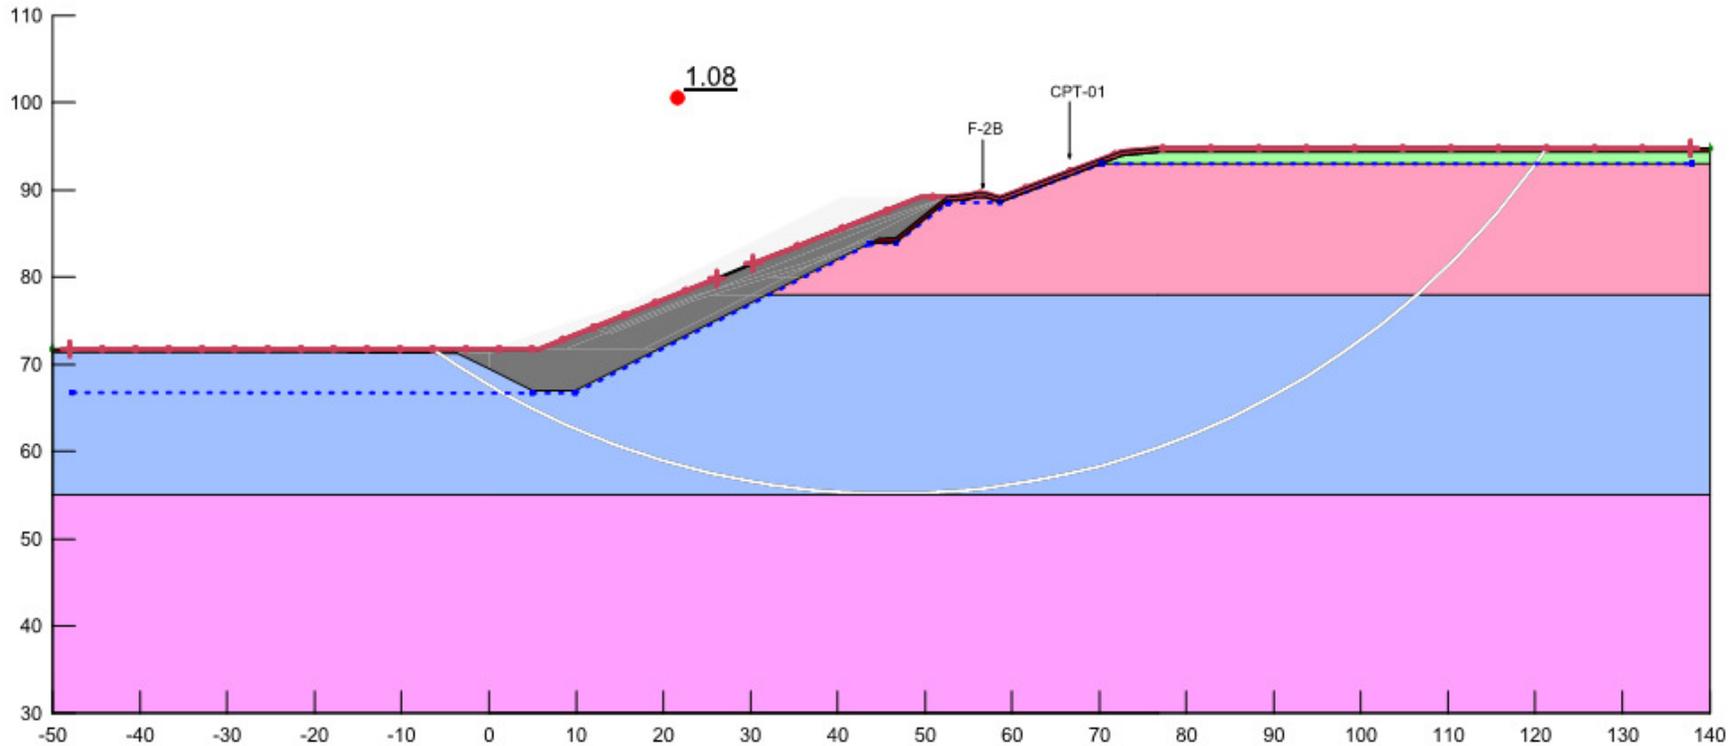
Figure 8 : Coupe 1A
Reprofilier le terrain 2 :1 et ajouter une clé de 5m de profondeur et un enrochement de protection - Pente 2,5H:1V avec berme de 3 m à partir de l'élévation du chemin de fer – Cas sismique

Client :	Municipalité de Chelsea	Préparé par :	Kristina Bondy, ing., M.ing
Projet :	Étude géotechnique – Piste multifonctionnelle projetée		
Référence :	171-06536-00		
Localisation :	Secteur B – Coupe 1A	Révisé par :	Luc Paquette, ing.
Analyse :	Courte terme - sismique	F.S. : 1,08

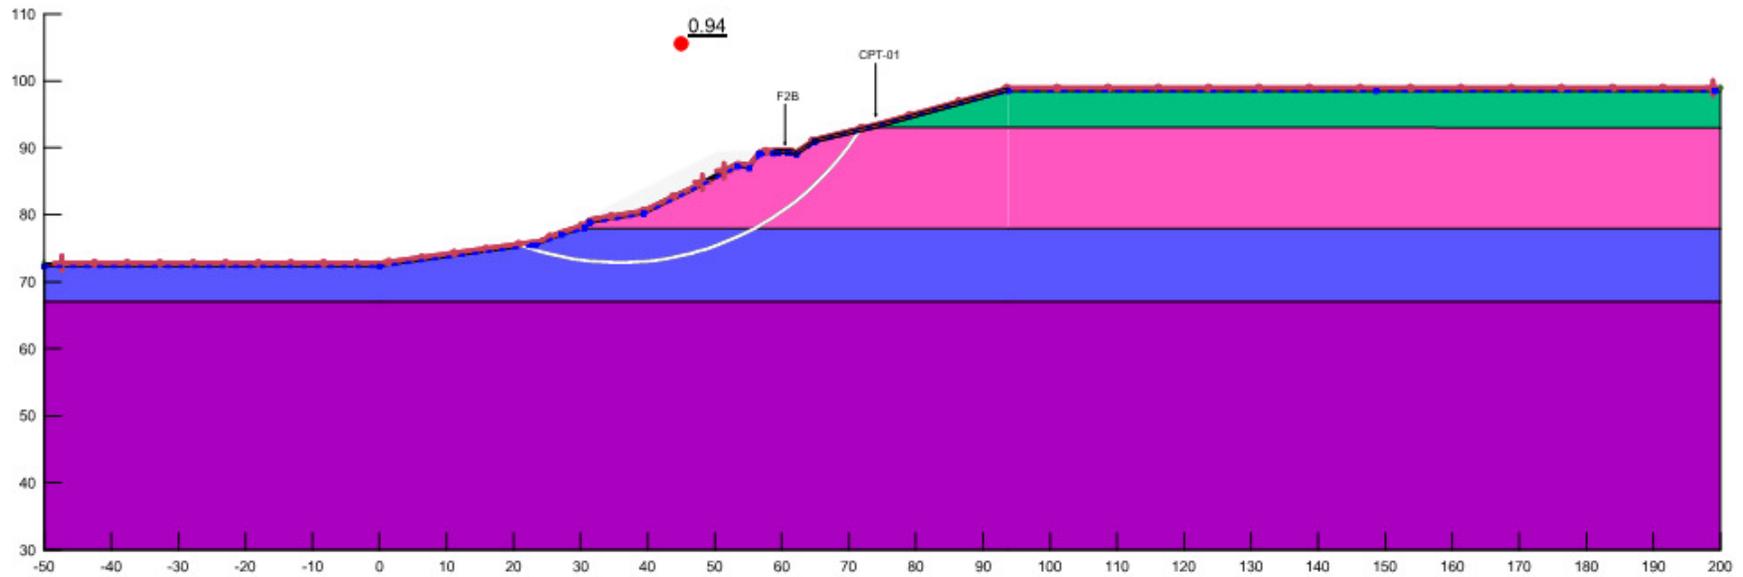
Figure 9 : Coupe 1B
Condition initiale – Cas statique

Client :	Municipalité de Chelsea	Préparé par :	Kristina Bondy, ing., M.ing
Projet :	Étude géotechnique – Piste multifonctionnelle projetée		
Référence :	171-06536-00		
Localisation :	Secteur B – Coupe 1B	Révisé par :	Luc Paquette, ing.
Analyse :	Long terme - statique	F.S. : 0,94

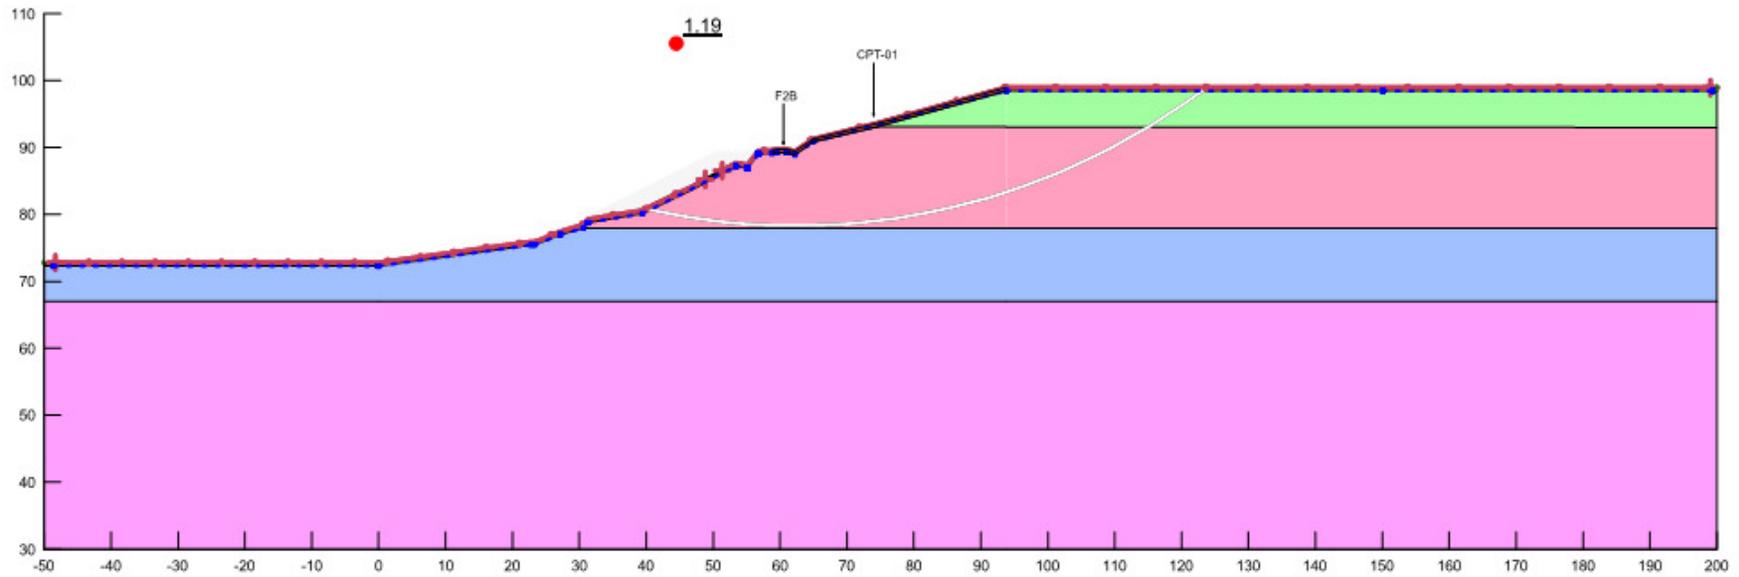
Figure 10 : Coupe 1B
Condition initiale – Cas sismique

Client :	Municipalité de Chelsea	Préparé par :	Kristina Bondy, ing., M.ing
Projet :	Étude géotechnique – Piste multifonctionnelle projetée		
Référence :	171-06536-00		
Localisation :	Secteur B – Coupe 1B	Révisé par :	Luc Paquette, ing.
Analyse :	Courte terme - sismique	F.S. : 1,19

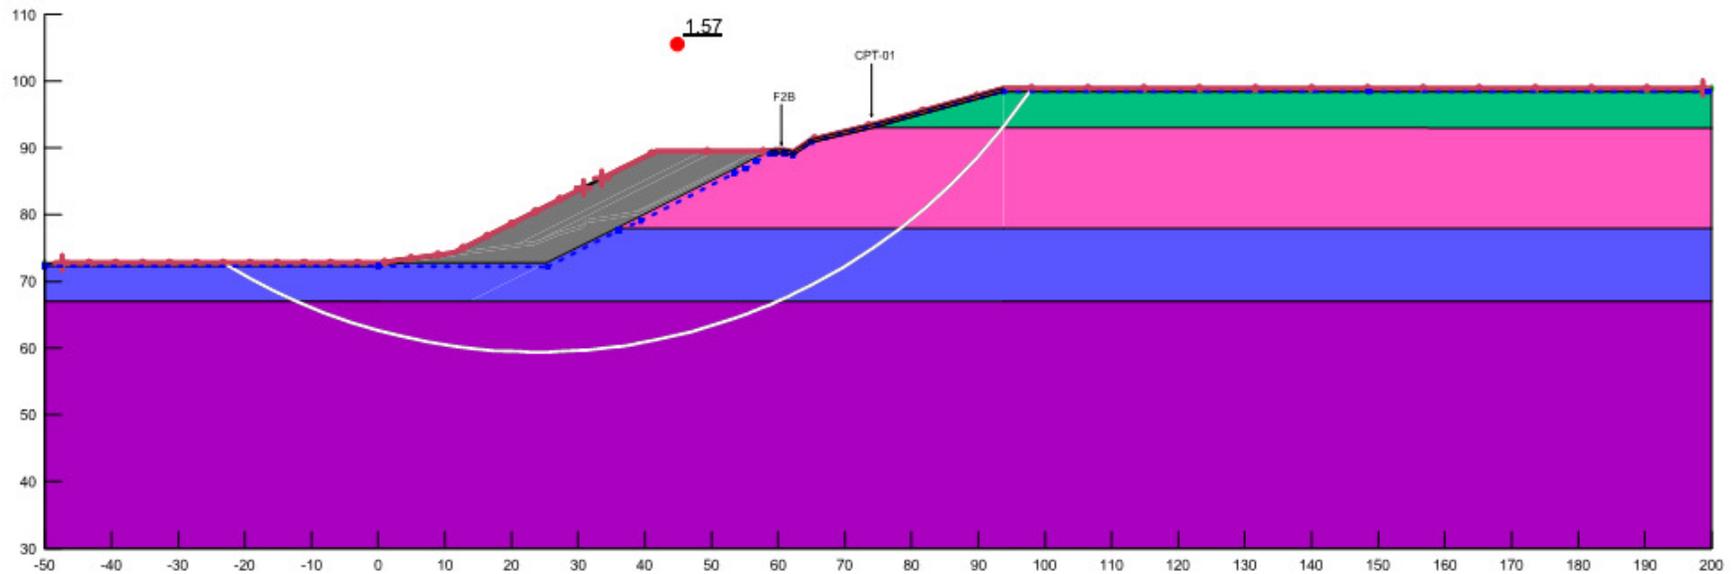
Figure 11 : Coupe 1B
Reprofilier le terrain 2 :1 et ajouter un enrochement de protection -
Pente 2H:1V avec berme de 15 m à partir de l'élévation du chemin
de fer – Cas statique

Client :	Municipalité de Chelsea	Préparé par :	Kristina Bondy, ing., M.ing
Projet :	Étude géotechnique – Piste multifonctionnelle projetée		
Référence :	171-06536-00		
Localisation :	Secteur B – Coupe 1B	Révisé par :	Luc Paquette, ing.
Analyse :	Long terme - statique	F.S. : 1,57

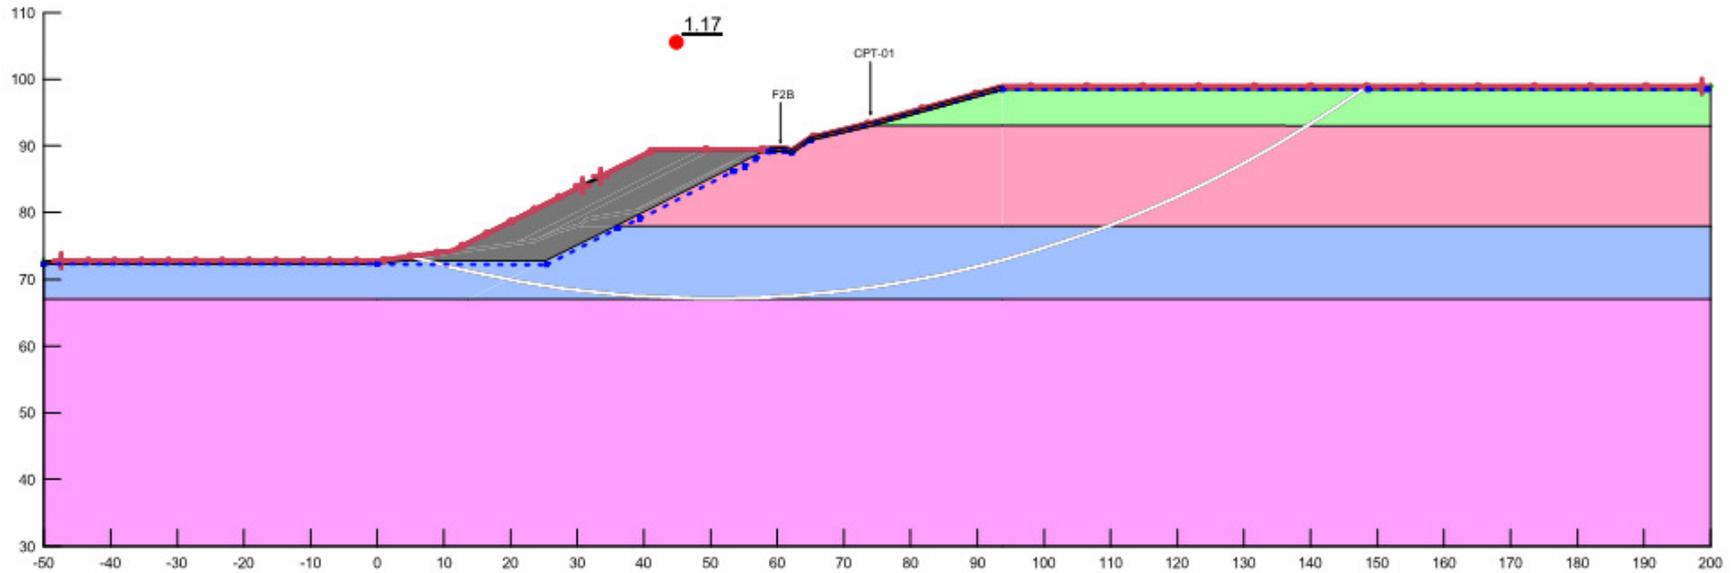
Figure 12 : Coupe 1B
Reprofiler le terrain 2 :1 et ajouter un enrochement de protection -
Pente 2H:1V avec berme de 15 m à partir de l'élévation du chemin
de fer – Cas sismique

Client :	Municipalité de Chelsea	Préparé par : Kristina Bondy, ing., M.ing
Projet :	Étude géotechnique – Piste multifonctionnelle projetée	
Référence :	171-06536-00	
Localisation :	Secteur B – Coupe 1B	Révisé par : Luc Paquette, ing.
Analyse :	Courte terme - sismique

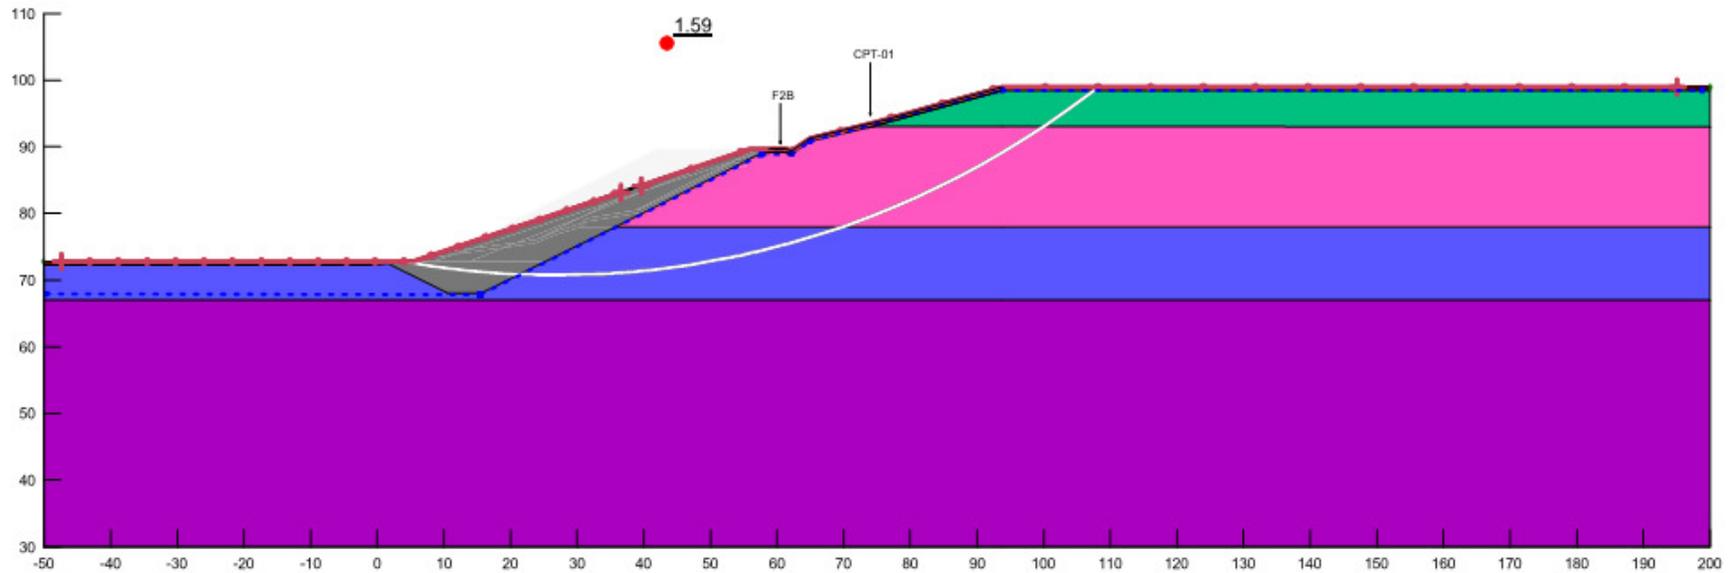
Figure 13 : Coupe 1B
Reprofilier le terrain 2 :1 et ajouter une clé de 5m de profondeur et un enrochement de protection - Pente 3H:1V avec berme de 3 m à partir de l'élévation du chemin de fer – Cas statique

Client :	Municipalité de Chelsea	Préparé par :	Kristina Bondy, ing., M.ing
Projet :	Étude géotechnique – Piste multifonctionnelle projetée		
Référence :	171-06536-00		
Localisation :	Secteur B – Coupe 1B	Révisé par :	Luc Paquette, ing.
Analyse :	Long terme - statique	F.S. : 1,59

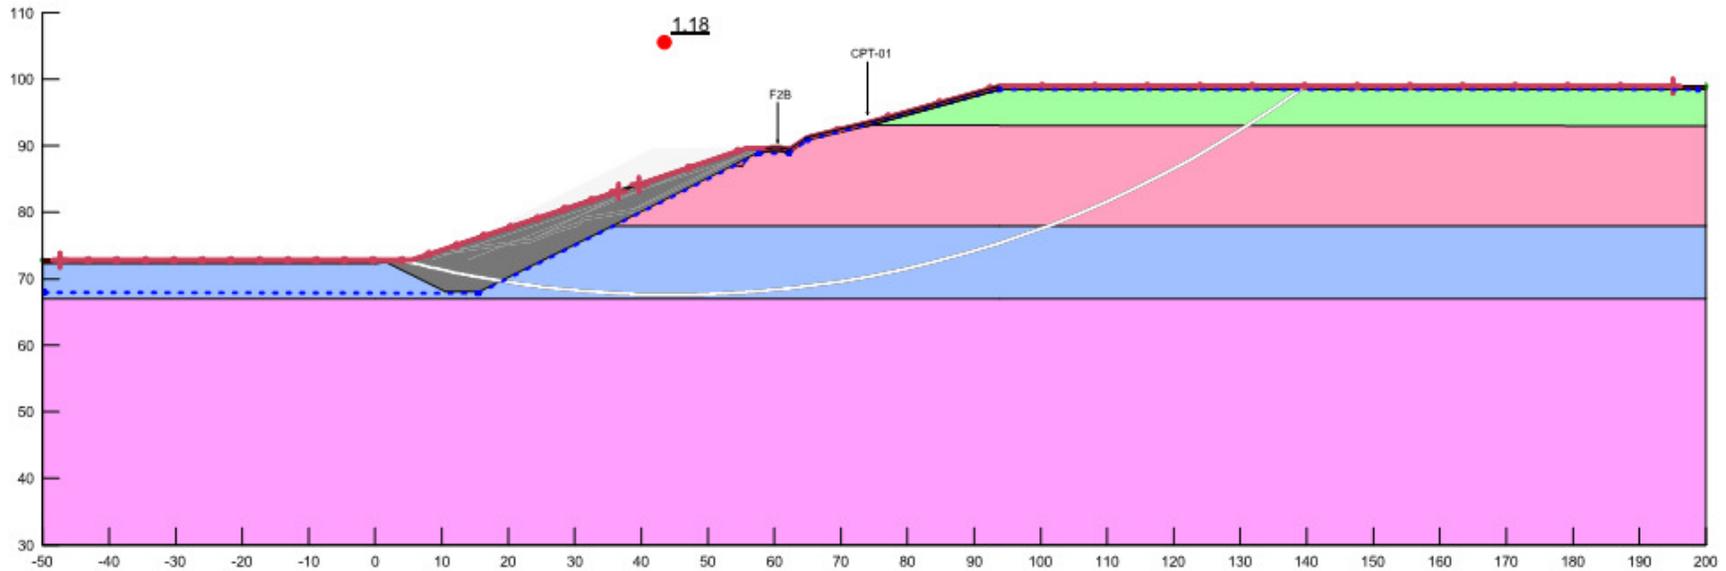
Figure 14 : Coupe 1B
Reprofilier le terrain 2 :1 et ajouter une clé de 5m de profondeur et un enrochement de protection - Pente 3H:1V avec berme de 3 m à partir de l'élévation du chemin de fer – Cas sismique

Client :	Municipalité de Chelsea	Préparé par :	Kristina Bondy, ing., M.ing
Projet :	Étude géotechnique – Piste multifonctionnelle projetée		
Référence :	171-06536-00		
Localisation :	Secteur B – Coupe 1B	Révisé par :	Luc Paquette, ing.
Analyse :	Courte terme - sismique	F.S. : 1,18
