ÉTUDE GÉOTECHNIQUE SENTIER COMMUNAUTAIRE PROJETÉ, CHELSEA (QUÉBEC)

MUNICIPALITÉ DE CHELSEA

RAPPORT (VERSION FINALE)

PROJET NO.: 171-06536-00 DATE : NOVEMBRE 2017

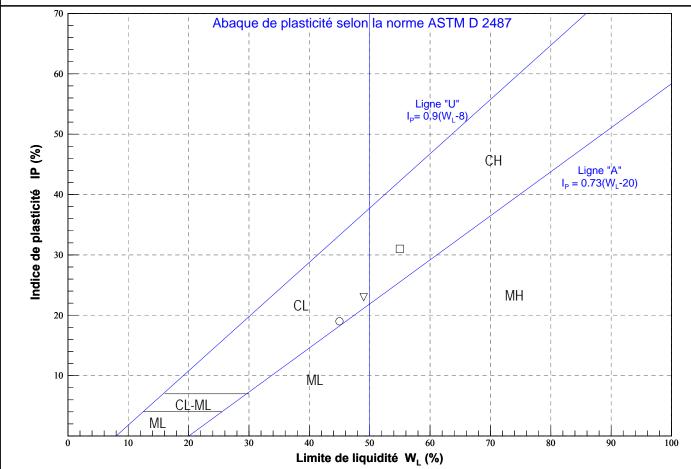
Symbole	Sondage	Type	Échantillon	Profondeur	État	W _N	W _L	W _P	I _L	I _P	uscs
0	F-2B	CF	12	8,38 - 8,99	R	53,4	45	26	1,44	19	CL
	F-2B	CF	3	1,52 - 2,13	R	56,8	55	24	1,06	31	СН
∇	F-2B	CF	7	4,57 - 5,18	R	53,2	49	26	1,18	23	CL

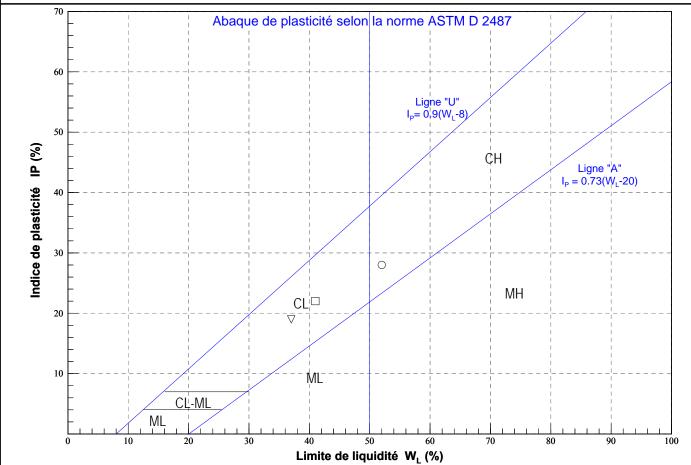
Symbole	Sondage	Type	Échantillon	Profondeur	État	W _N	W _L	W _P	I _L	I _P	USCS
0	F-7B	CF	13	8,38 - 8,99	R	79,2	52	24	1,97	28	СН
	F-7B	CF	6	3,05 - 3,66	R	42,3	41	19	1,06	22	CL
∇	F-7B	CF	9	5,33 - 5,94	R	67,6	37	18	2,61	19	CL

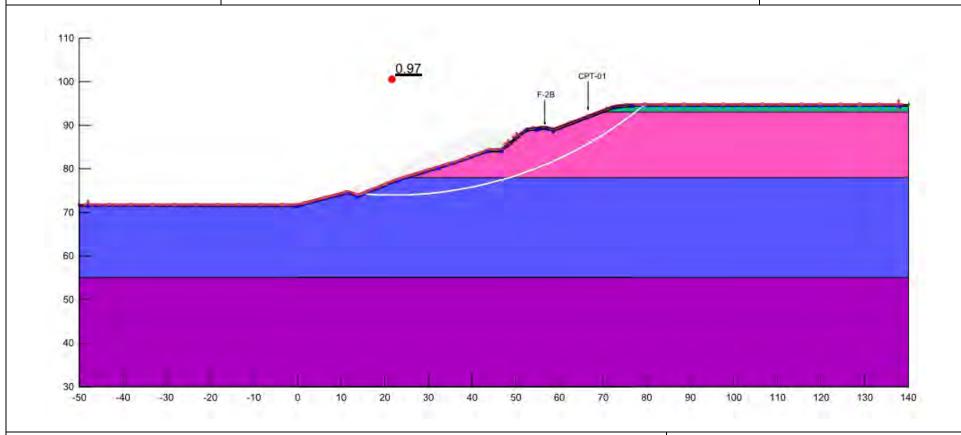
Figure 1 : Coupe 1A Condition initiale – Cas statique

Client :	Municipalité de Chelsea	Municipalité de Chelsea		
Projet :	Étude géotechnique – Piste multifoncti	Étude géotechnique – Piste multifonctionnelle projetée		
Référence :	171-06536-00	171-06536-00		
Localisation :	Secteur B – Coupe 1A		Révisé par :	
Analyse :	Long terme - statique	F.S. : 0,97	Luc Paquette, ing.

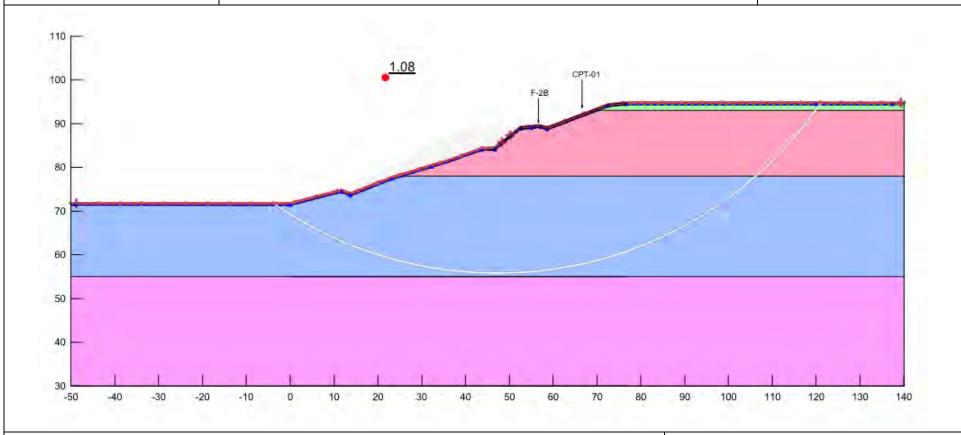
Figure 2 : Coupe 1A Condition initiale – Cas sismique

Client :	Municipalité de Chelsea	Municipalité de Chelsea	
Projet :	Étude géotechnique – Piste multifonctionnelle projetée		Kristina Bondy, ing., M.ing
Référence :	171-06536-00		
Localisation :	Secteur B – Coupe 1A		Révisé par :
Analyse :	Courte terme - sismique	F.S. : 1,08	Luc Paquette, ing.

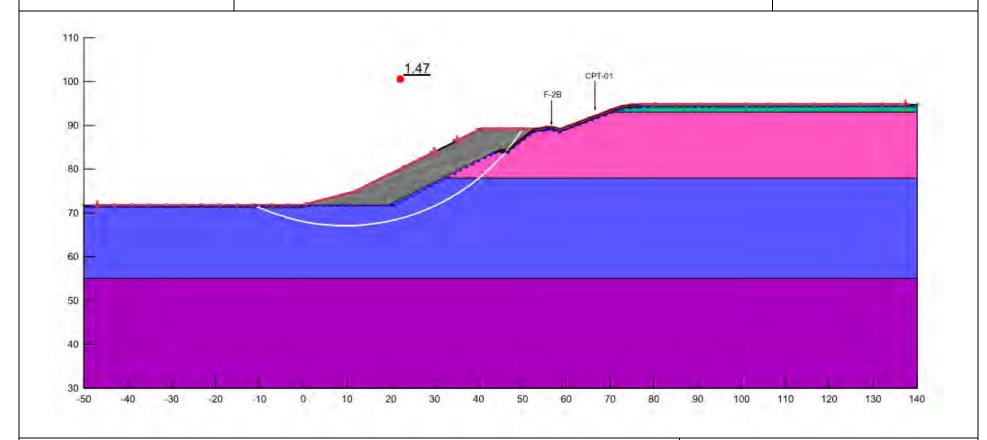
Figure 3 : Coupe 1A
Reprofiler le terrain 2 :1 et ajouter un enrochement de protection Pente 2H:1V avec berme de 12 m à partir de l'élévation du chemin
de fer – Cas statique

Client :	Municipalité de Chelsea	Préparé par :	
Projet :	Étude géotechnique – Piste multifonction	Kristina Bondy, ing., M.ing	
Référence :	171-06536-00		
Localisation :	Secteur B – Coupe 1A		Révisé par :
Analyse :	Long terme - statique F.S. : 1,47		Luc Paquette, ing.

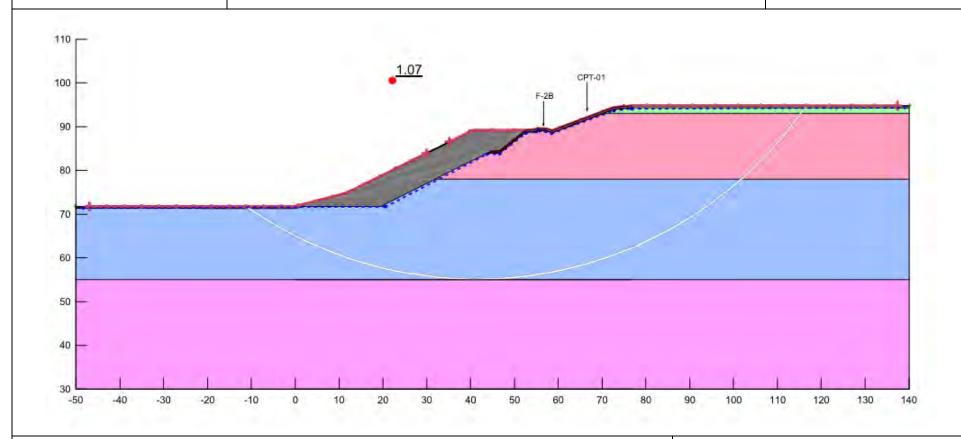
Reprofiler le terrain 2 :1 et ajouter un enrochement de protection -Pente 2H:1V avec berme de 12 m à partir de l'élévation du chemin de fer – Cas sismique

Client :	Municipalité de Chelsea			Préparé par :
Projet :	Étude géotechnique – Piste multifonctionnelle projetée			Kristina Bondy, ing., M.ing
Référence :	171-06536-00			
Localisation :	Secteur B – Coupe 1A		Révisé par :	
Analyse :	Courte terme - sismique		F.S.: 1,07	Luc Paquette, ing.

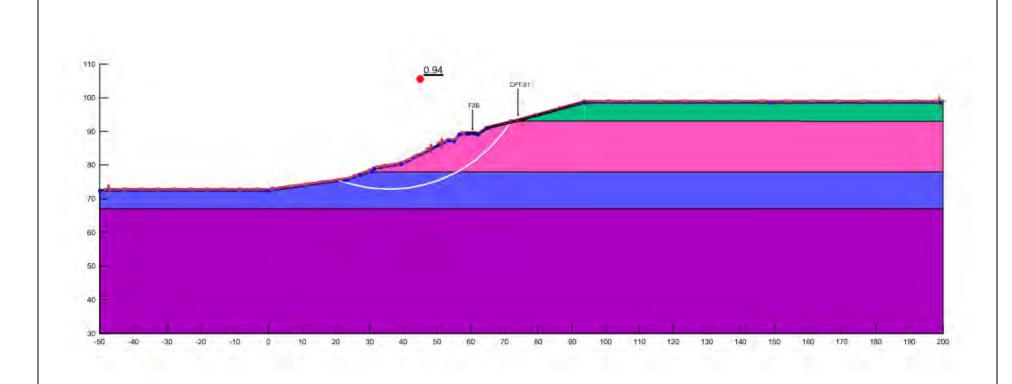
Figure 5 : Coupe 1B Condition initiale – Cas statique

Client :	Municipalité de Chelsea	Municipalité de Chelsea		
Projet :	Étude géotechnique – Piste multifonctionr	Étude géotechnique – Piste multifonctionnelle projetée		
Référence :	171-06536-00	171-06536-00		
Localisation :	Secteur B – Coupe 1B		Révisé par :	
Analyse :	Long terme - statique	F.S.: 0,94	Luc Paquette, ing.

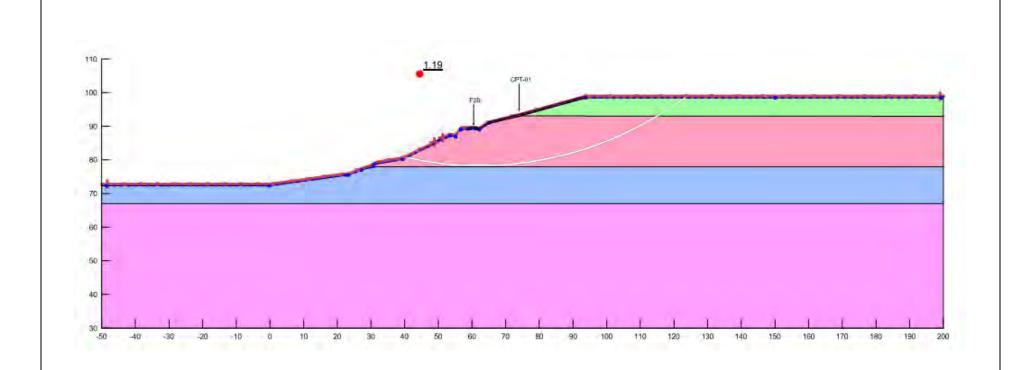
Figure 6 : Coupe 1B Condition initiale – Cas sismique

Client :	Municipalité de Chelsea	Municipalité de Chelsea		
Projet :	Étude géotechnique – Piste multifonction	Étude géotechnique – Piste multifonctionnelle projetée		
Référence :	171-06536-00	171-06536-00		
Localisation :	Secteur B – Coupe 1B	Secteur B – Coupe 1B		
Analyse :	Courte terme - sismique	F.S. : 1,19	Luc Paquette, ing.

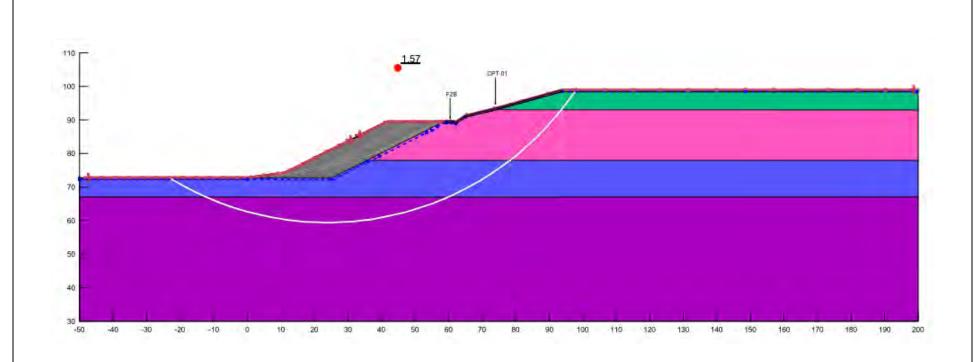
Pente 2H:1V avec berme de 15 m à partir de l'élévation du chemin de fer – Cas statique

Client :	Municipalité de Chelsea		Préparé par :
Projet :	Étude géotechnique – Piste multifonctionnelle projetée		Kristina Bondy, ing., M.ing
Référence :	171-06536-00		
Localisation :	Secteur B – Coupe 1B		Révisé par :
Analyse :	Long terme - statique	F.S. : 1,57	Luc Paquette, ing.

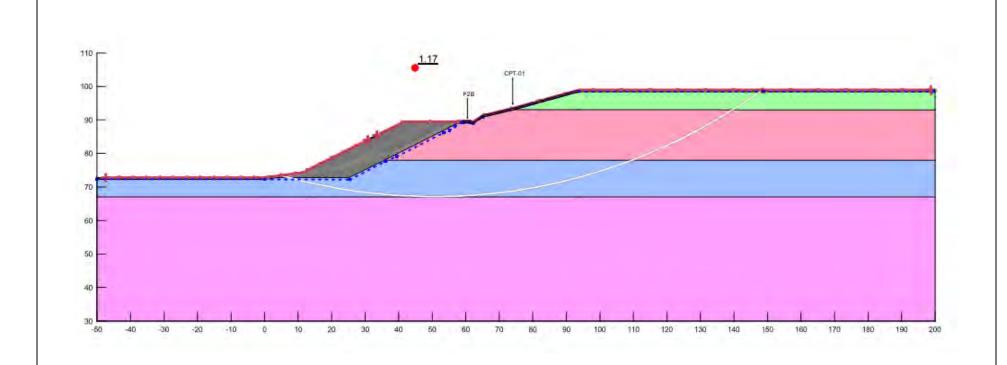
Reprofiler le terrain 2 :1 et ajouter un enrochement de protection -Pente 2H:1V avec berme de 15 m à partir de l'élévation du chemin de fer – Cas sismique

Client :	Municipalité de Chelsea		Préparé par :
Projet :	Étude géotechnique – Piste multifonctionnel	Kristina Bondy, ing., M.ing	
Référence :	171-06536-00		
Localisation :	Secteur B – Coupe 1B		Révisé par :
Analyse :	Courte terme - sismique	F.S. : 1,17	Luc Paquette, ing.

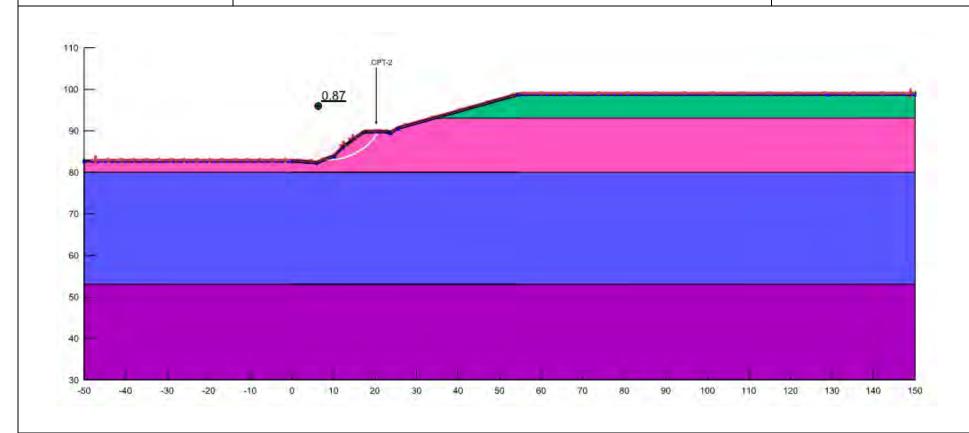
Figure 9 : Coupe 2 Condition initiale – Cas statique

Client :	Municipalité de Chelsea	Préparé par :	
Projet :	Étude géotechnique – Piste multifonction	Kristina Bondy, ing., M.ing	
Référence :	171-06536-00		
Localisation :	Secteur B – Coupe 2		Révisé par :
Analyse :	Long terme - statique F.S. : 0,87		Luc Paquette, ing.

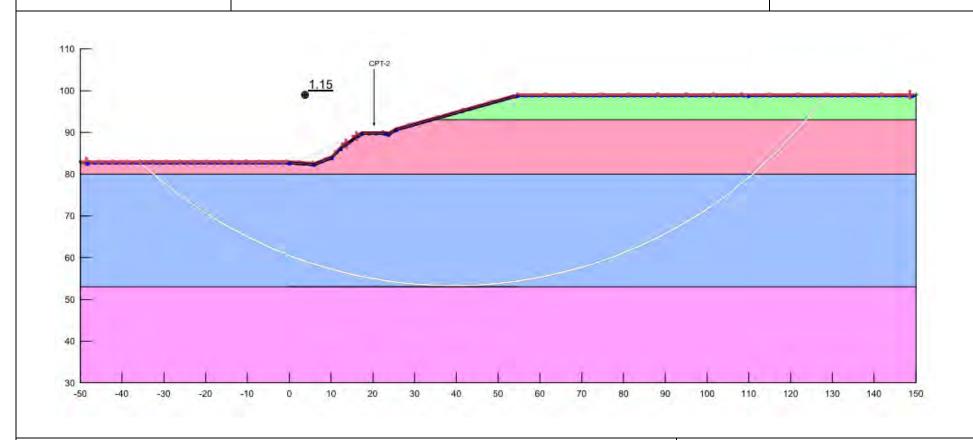
Figure 10 : Coupe 2 Condition initiale – Cas sismique

Client :	Municipalité de Chelsea			Préparé par :
Projet :	Étude géotechnique – Piste multifonctionnelle projetée			Kristina Bondy, ing., M.ing
Référence :	171-06536-00			
Localisation :	Secteur B – Coupe 2			Révisé par :
Analyse :	Courte terme - sismique	Courte terme - sismique F.S. : 1,15		Luc Paquette, ing.

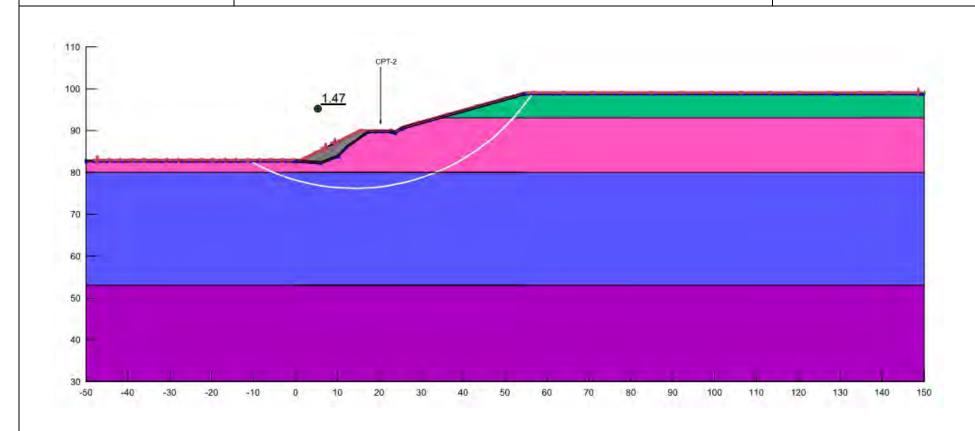
Figure 11 : Coupe 2 Avec enrochement de protection – Pente 2H:1V avec berme de 2 m à partir de l'élévation du chemin de fer – Cas statique

Client :	Municipalité de Chelsea	Préparé par :		
Projet :	Étude géotechnique – Piste multifonct	Kristina Bondy, ing., M.ing		
Référence :	171-06536-00	171-06536-00		
Localisation :	Secteur B – Coupe 2	Révisé par :		
Analyse :	Long terme - statique	Long terme - statique F.S. : 1,47

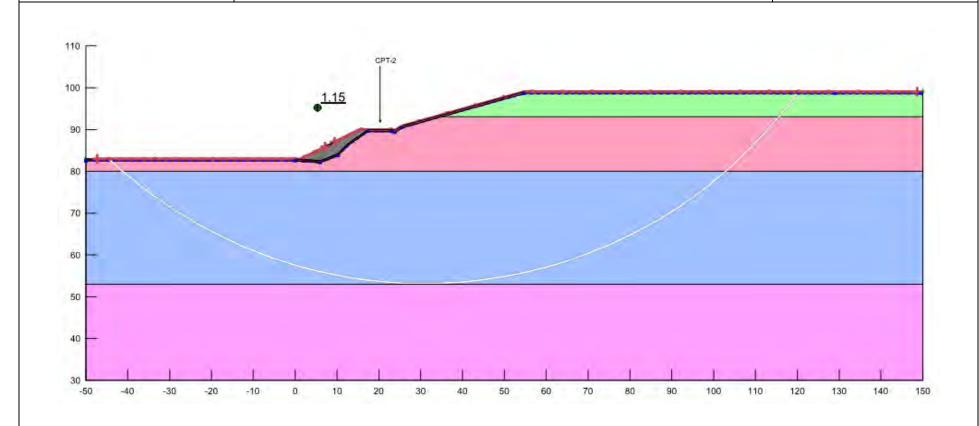
Figure 12 : Coupe 2 Avec enrochement de protection – Pente 2H:1V avec berme de 2 m à partir de l'élévation du chemin de fer – Cas sismique

Client :	Municipalité de Chelsea	Préparé par :	
Projet :	Étude géotechnique – Piste multifonctionnelle projetée	Kristina Bondy, ing., M.ing	
Référence :	171-06536-00		
Localisation :	Secteur B – Coupe 2	Révisé par :	
Analyse :	Courte terme - sismique F.S. : 1,15		Luc Paquette, ing.

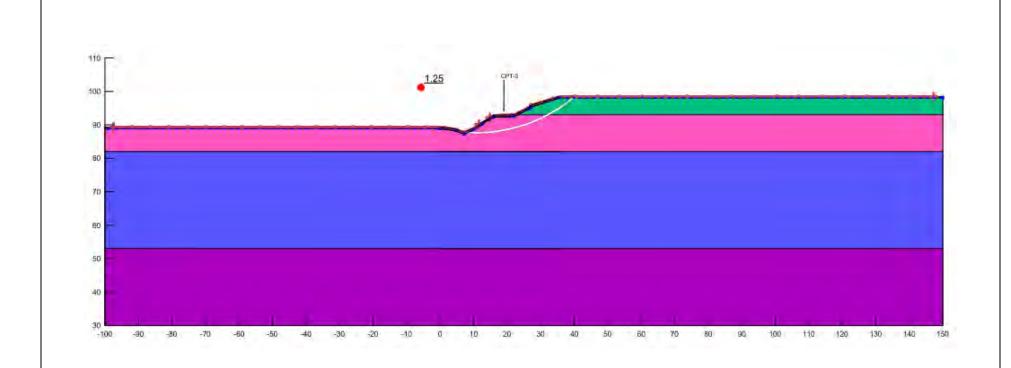
Figure 13 : Coupe 3 Condition initiale – Cas statique

Client :	Municipalité de Chelsea	Préparé par :	
Projet :	Étude géotechnique – Piste multifonctionnelle	Kristina Bondy, ing., M.ing	
Référence :	171-06536-00		
Localisation :	Secteur B – Coupe 3		Révisé par :
Analyse :	Long terme - statique F.S. : 1,25		Luc Paquette, ing.

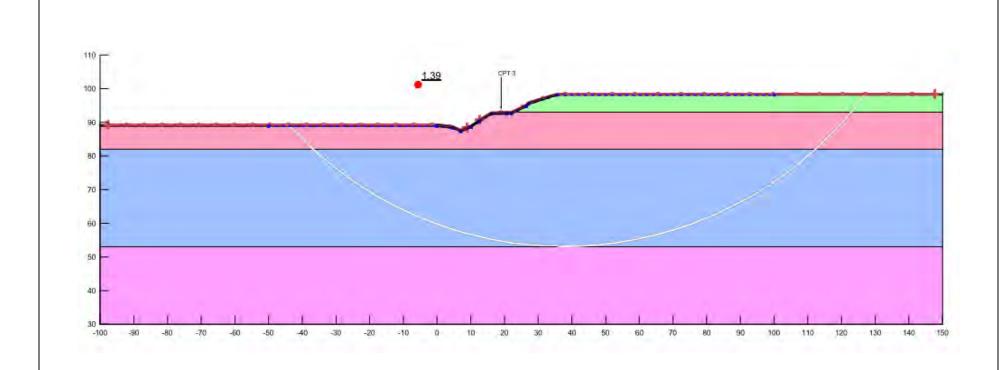
Figure 14 : Coupe 3 Condition initiale – Cas sismique

Client :	Municipalité de Chelsea	Préparé par :		
Projet :	Étude géotechnique – Piste multifonction	Kristina Bondy, ing., M.ing		
Référence :	171-06536-00	171-06536-00		
Localisation :	Secteur B – Coupe 3	Secteur B – Coupe 3		
Analyse :	Courte terme - sismique	Courte terme - sismique F.S. : 1,39

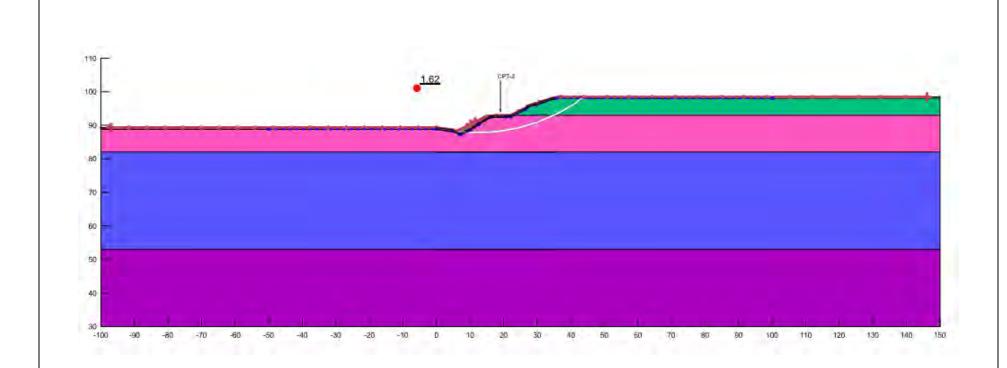
Figure 15 : Coupe 3 Avec enrochement de protection – Pente 2H:1V avec berme de 1 m à partir de l'élévation du chemin de fer – Cas statique

Client :	Municipalité de Chelsea	Préparé par :	
Projet :	Étude géotechnique – Piste multifonctionnelle _I	Kristina Bondy, ing., M.ing	
Référence :	171-06536-00		
Localisation :	Secteur B – Coupe 3		Révisé par :
Analyse :	Long terme - statique F.S. : 1,62		Luc Paquette, ing.

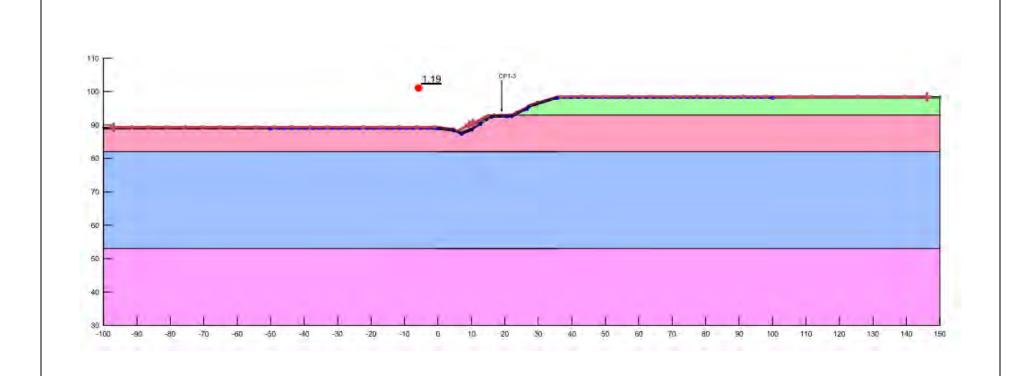
Figure 16 : Coupe 3 Avec enrochement de protection – Pente 2H:1V avec berme de 1 m à partir de l'élévation du chemin de fer – Cas sismique

Client :	Municipalité de Chelsea	Préparé par :	
Projet :	Étude géotechnique – Piste multifonctionnelle p	Kristina Bondy, ing., M.ing	
Référence :	171-06536-00		
Localisation :	Secteur B – Coupe 3	Révisé par :	
Analyse :	Courte terme - sismique F.S. : 1,19		Luc Paquette, ing.

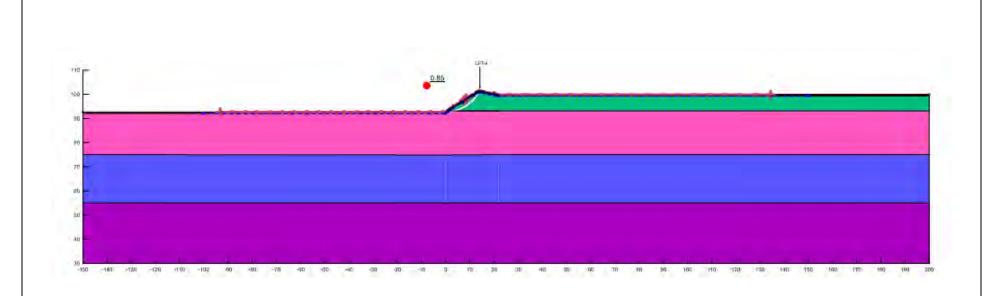
Figure 17 : Coupe 4 Condition initiale – Cas statique

Client :	Municipalité de Chelsea	Préparé par :	
Projet :	Étude géotechnique – Piste multifonctio	Kristina Bondy, ing., M.ing	
Référence :	171-06536-00		
Localisation :	Secteur B – Coupe 4		Révisé par :
Analyse :	Long terme - statique	F.S. : 0,85	Luc Paquette, ing.

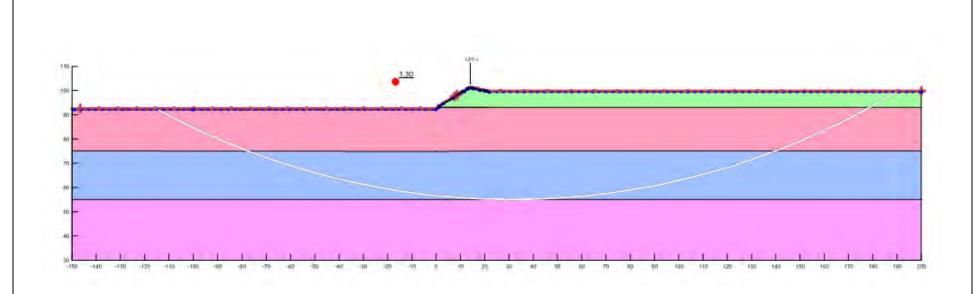
Figure 18 : Coupe 4 Condition initiale – Cas sismique

Client :	Municipalité de Chelsea			Préparé par :
Projet :	Étude géotechnique – Piste multifonctionnelle projetée			Kristina Bondy, ing., M.ing
Référence :	171-06536-00			
Localisation :	Secteur B – Coupe 4	Secteur B – Coupe 4		
Analyse :	Courte terme - sismique		F.S.: 1,30	Luc Paquette, ing.

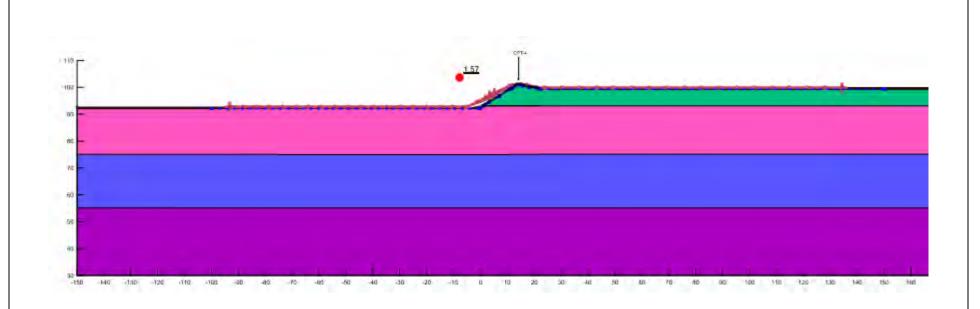
Figure 19 : Coupe 4 Avec enrochement de protection – Pente 2H:1V avec berme de 1 m à partir de l'élévation du chemin de fer – Cas statique

Client :	Municipalité de Chelsea	Préparé par :	
Projet :	Étude géotechnique – Piste multifonction	Kristina Bondy, ing., M.ing	
Référence :	171-06536-00		
Localisation :	Secteur B – Coupe 4	Révisé par :	
Analyse :	Long terme - statique	Long terme - statique F.S. : 1,57

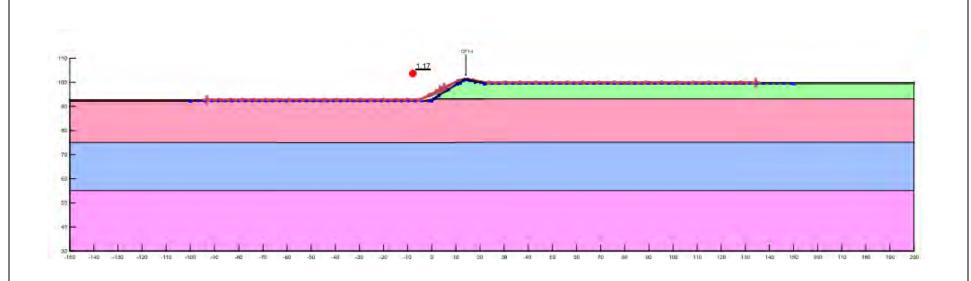
Figure 20 : Coupe 4 Avec enrochement de protection – Pente 2H:1V avec berme de 1 m à partir de l'élévation du chemin de fer – Cas sismique

Client :	Municipalité de Chelsea			Préparé par :
Projet :	Étude géotechnique – Piste multifonctionnelle projetée			Kristina Bondy, ing., M.ing
Référence :	171-06536-00			
Localisation :	Secteur B – Coupe 4			Révisé par :
Analyse :	Courte terme - sismique	Courte terme - sismique F.S. : 1,17		Luc Paquette, ing.

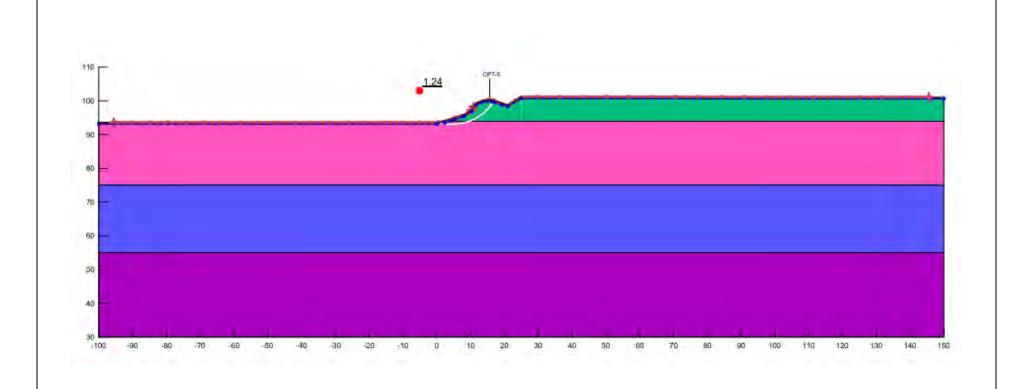
Figure 21 : Coupe 5 Condition initiale – Cas statique

Client :	Municipalité de Chelsea	Préparé par :	
Projet :	Étude géotechnique – Piste multifonctionnell	Kristina Bondy, ing., M.ing	
Référence :	171-06536-00		
Localisation :	Secteur B – Coupe 5		Révisé par :
Analyse :	Long terme - statique F.S. : 1,24		Luc Paquette, ing.

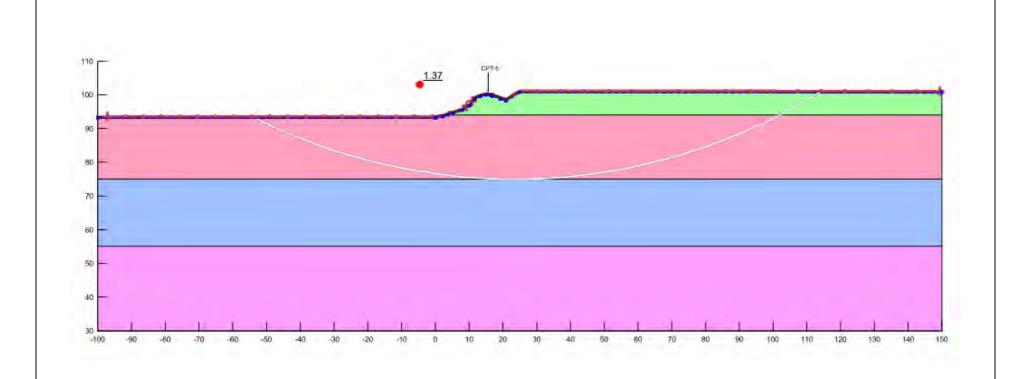
Figure 22 : Coupe 5 Condition initiale – Cas sismique

Client :	Municipalité de Chelsea		Préparé par :
Projet :	Étude géotechnique – Piste multifonctionnelle projetée		Kristina Bondy, ing., M.ing
Référence :	171-06536-00		
Localisation :	Secteur B – Coupe 5		Révisé par :
Analyse :	Courte terme - sismique F.S. : 1,37		Luc Paquette, ing.

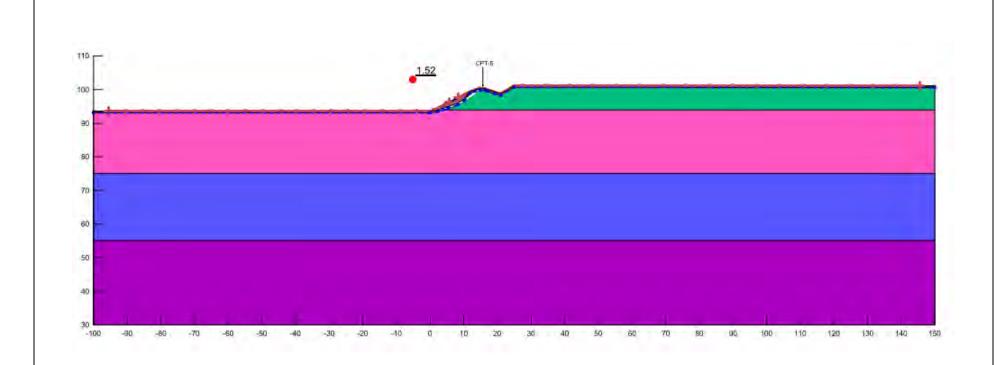
Figure 23 : Coupe 5 Avec enrochement de protection — Pente 2H:1V à partir de l'élévation du chemin de fer — Cas statique

Client :	Municipalité de Chelsea		Préparé par :
Projet :	Étude géotechnique – Piste multifonctionnelle projetée		Kristina Bondy, ing., M.ing
Référence :	171-06536-00		
Localisation :	Secteur B – Coupe 5		Révisé par :
Analyse :	Long terme - statique F.S. : 1,52		Luc Paquette, ing.

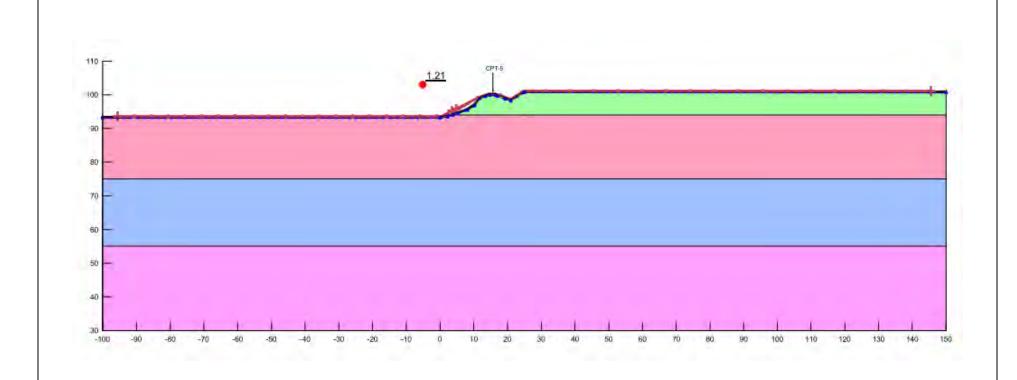
Figure 24 : Coupe 5 Avec enrochement de protection – Pente 2H:1V à partir de l'élévation du chemin de fer – Cas sismique

Client :	Municipalité de Chelsea		Préparé par :
Projet :	Étude géotechnique – Piste multifonctionnelle projetée		Kristina Bondy, ing., M.ing
Référence :	171-06536-00		
Localisation :	Secteur B – Coupe 5		Révisé par :
Analyse :	Courte terme - sismique F.S. : 1,21		Luc Paquette, ing.

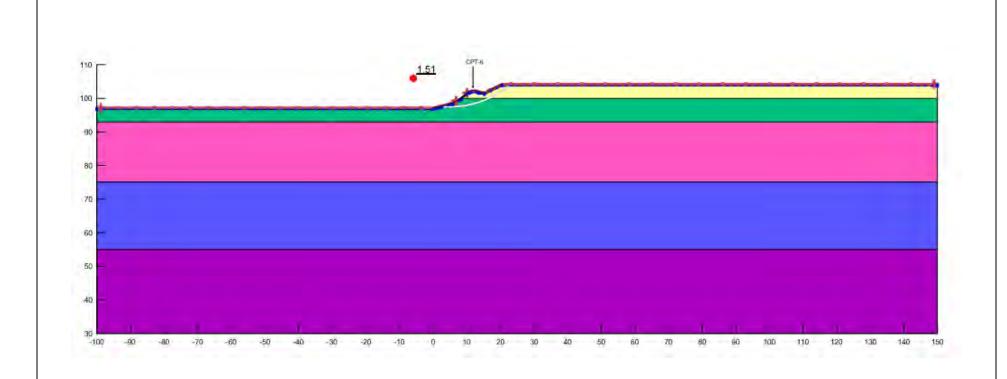
Figure 25 : Coupe 6 Condition initiale – Cas statique

Client :	Municipalité de Chelsea		Préparé par :
Projet :	Étude géotechnique – Piste multifonctionnelle projetée		Kristina Bondy, ing., M.ing
Référence :	171-06536-00		
Localisation :	Secteur B – Coupe 6		Révisé par :
Analyse :	Long terme - statique F.S. : 2,04		Luc Paquette, ing.

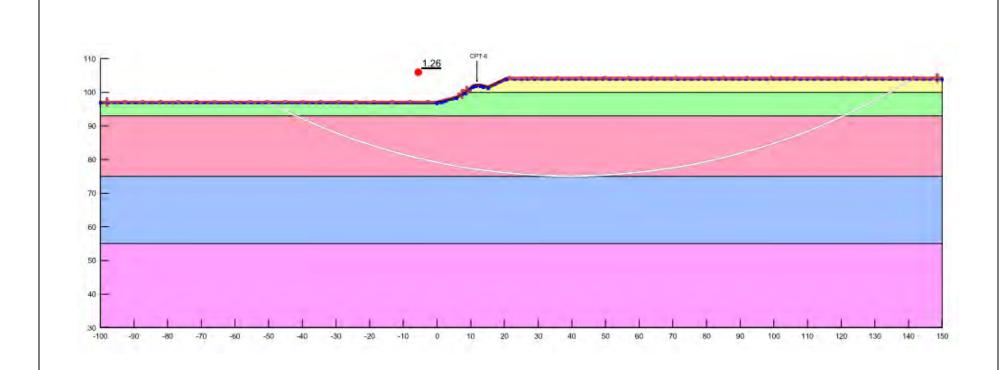
Figure 26 : Coupe 6 Condition initiale – Cas sismique

Client :	Municipalité de Chelsea		Préparé par :
Projet :	Étude géotechnique – Piste multifonctionnelle projetée		Kristina Bondy, ing., M.ing
Référence :	171-06536-00		
Localisation :	Secteur B – Coupe 6		Révisé par :
Analyse :	Courte terme - sismique F.S. : 1,30		Luc Paquette, ing.

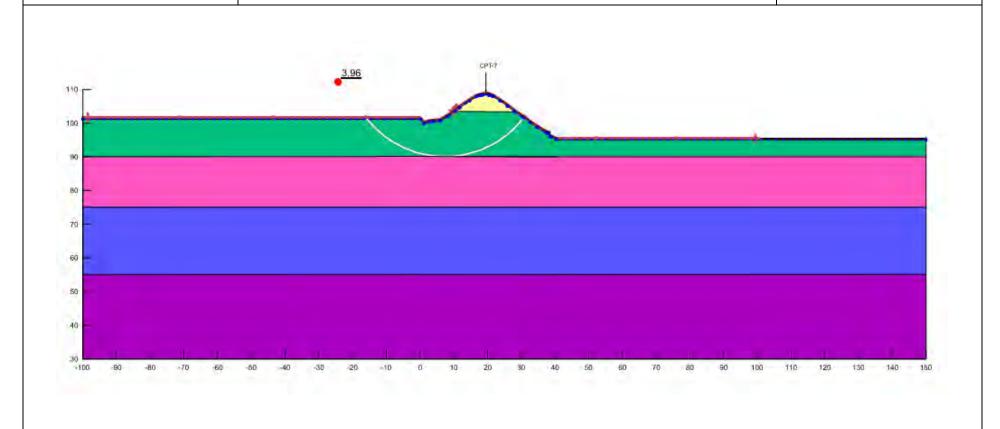
Figure 27 : Coupe 7 Condition initiale, côté ouest – Cas statique

Client :	Municipalité de Chelsea		Préparé par :
Projet :	Étude géotechnique – Piste multifonctionnelle projetée		Kristina Bondy, ing., M.ing
Référence :	171-06536-00		
Localisation :	Secteur B – Coupe 7		Révisé par :
Analyse :	Long terme - statique F.S. : 3,96		Luc Paquette, ing.

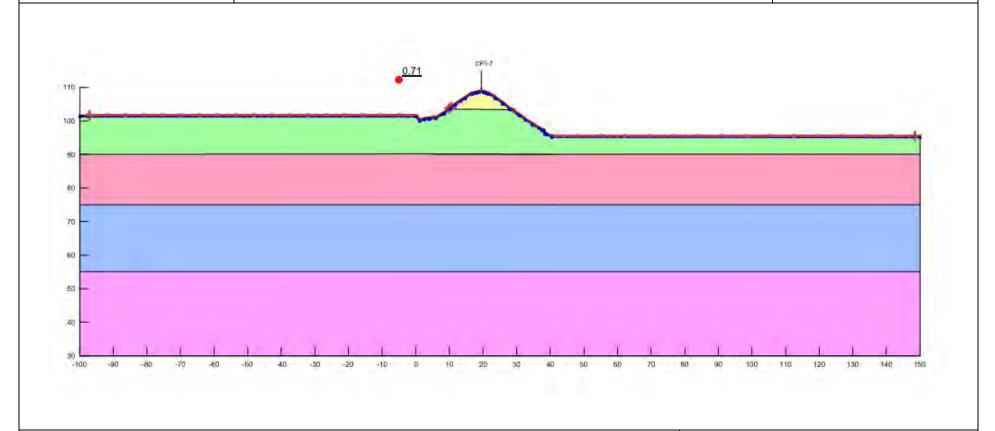
Figure 28 : Coupe 7 Condition initiale, côté ouest – Cas sismique

Client :	Municipalité de Chelsea		Préparé par :
Projet :	Étude géotechnique – Piste multifonction	Kristina Bondy, ing., M.ing	
Référence :	171-06536-00		
Localisation :	Secteur B – Coupe 7		Révisé par :
Analyse :	Courte terme - sismique F.S. : 0,71		Luc Paquette, ing.

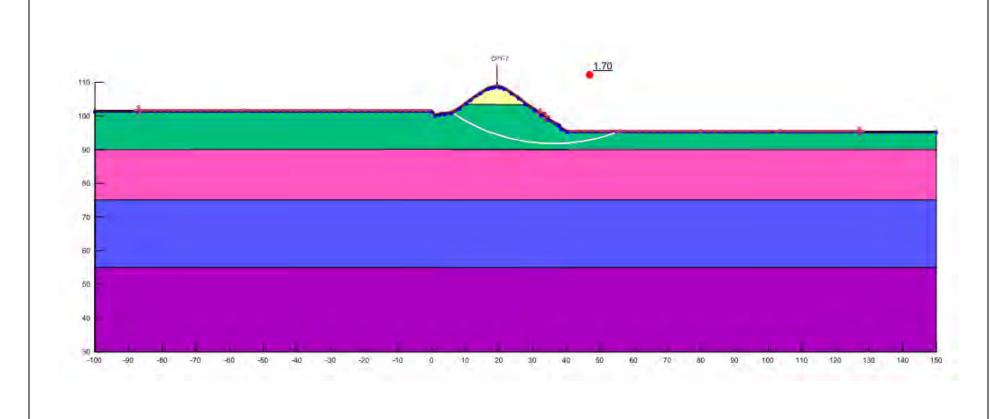
Figure 29 : Coupe 7 Condition initiale, côté est – Cas statique

Client :	Municipalité de Chelsea		Préparé par :
Projet :	Étude géotechnique – Piste multifonctionnelle projetée		Kristina Bondy, ing., M.ing
Référence :	171-06536-00		
Localisation :	Secteur B – Coupe 7		Révisé par :
Analyse :	Long terme - statique F.S. : 1,70		Luc Paquette, ing.

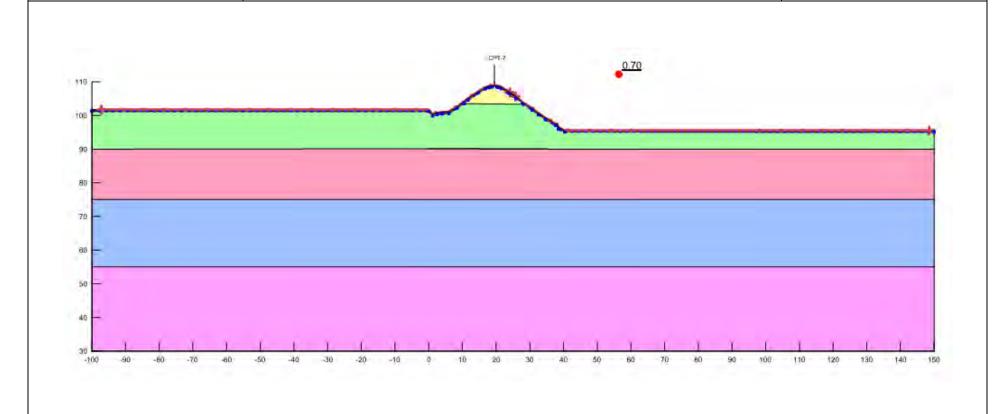
Figure 30 : Coupe 7 Condition initiale, côté est – Cas sismique

Client :	Municipalité de Chelsea		Préparé par :
Projet :	Étude géotechnique – Piste multifonction	Kristina Bondy, ing., M.ing	
Référence :	171-06536-00		
Localisation :	Secteur B – Coupe 7		Révisé par :
Analyse :	Courte terme - sismique F.S. : 0,70		Luc Paquette, ing.

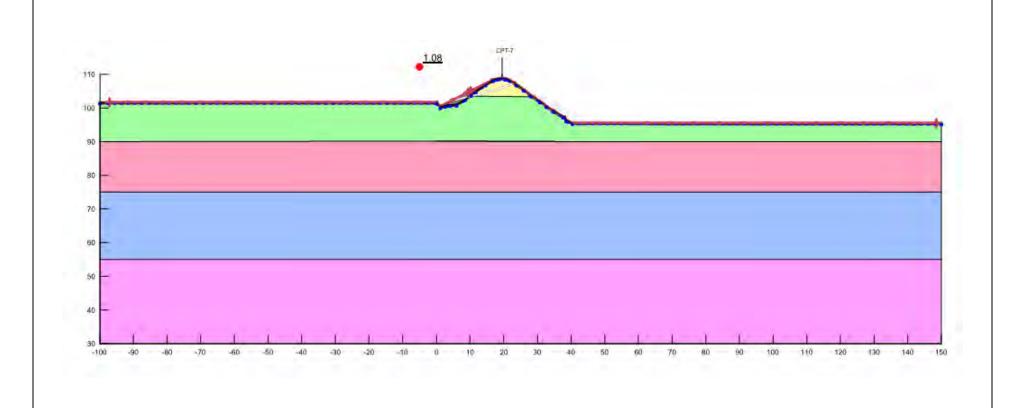
Figure 31 : Coupe 7 Avec enrochement de protection — Pente 2H:1V avec berme de 1 m à partir de l'élévation du chemin de fer — Cas sismique, côté ouest

Client :	Municipalité de Chelsea		Préparé par :
Projet :	Étude géotechnique – Piste multifonctionnelle projetée		Kristina Bondy, ing., M.ing
Référence :	171-06536-00		
Localisation :	Secteur B – Coupe 7		Révisé par :
Analyse :	Long terme - statique F.S. : 1,08		Luc Paquette, ing.

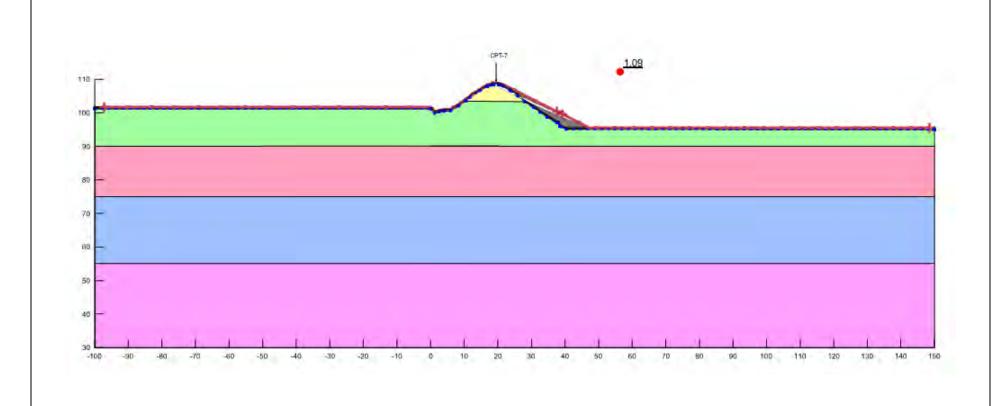
Figure 32 : Coupe 7 Avec enrochement de protection – Pente 2H:1V avec berme de 1 m à partir de l'élévation du chemin de fer – Cas sismique, côté est

Client :	Municipalité de Chelsea		Préparé par :
Projet :	Étude géotechnique – Piste multifonctionnelle projetée		Kristina Bondy, ing., M.ing
Référence :	171-06536-00		
Localisation :	Secteur B – Coupe 7		Révisé par :
Analyse :	Courte terme - sismique F.S. : 1,09		Luc Paquette, ing.
