MUNICIPALITÉ DE CHELSEA

RAPPORT DE SURVEILLANCE DES TRAVAUX DE RÉHABILITATION ENVIRONNEMENTALE DES SOLS DES SECTEURS A ET B

SITES F2A ET F6B DE L'ANCIENNE VOIE FERRÉE

RÉF. WSP: 181-08652-00

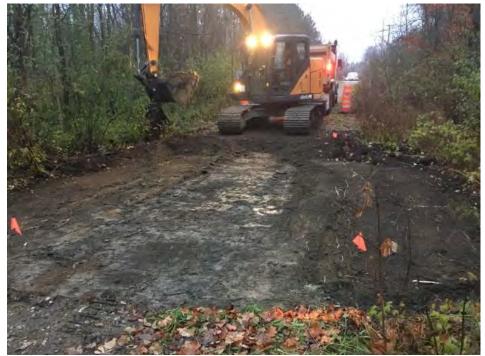
Photographie 1 – Excavation F6B

Selon les observations, la stratigraphie de l'excavation F6B consiste sur les parois nord et sud, en un remblai de sable graveleux, brun foncé et sec. L'épaisseur de remblai est de 0,60 m. Les parois est et ouest de F6B ne sont pas présentes, l'ancienne voie ferrée linéaire étant surélevée par rapport au terrain naturel adjacent. L'ensemble du fond de F6B est constitué du sol naturel, soit d'un silt sableux, brun-gris, sec.

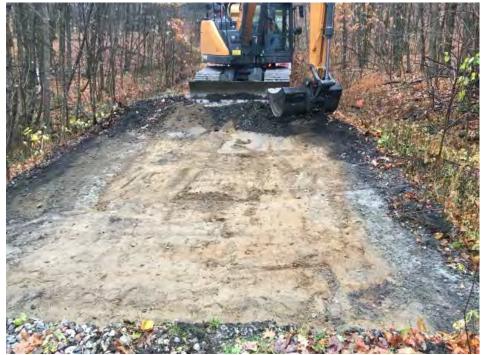
Photographie 3 – Excavation F2A

Selon les observations, la stratigraphie de l'excavation F2A consiste sur les parois nord et sud, en un remblai de sable graveleux, noir et sec. L'épaisseur de remblai est de 0,70 m. Les parois est et ouest de F2A ne sont pas présentes, l'ancienne voie ferrée linéaire étant surélevée par rapport au terrain naturel adjacent. L'ensemble du fond de F2A est constitué du sol naturel, soit d'un sable grossier, brun pâle, sec.

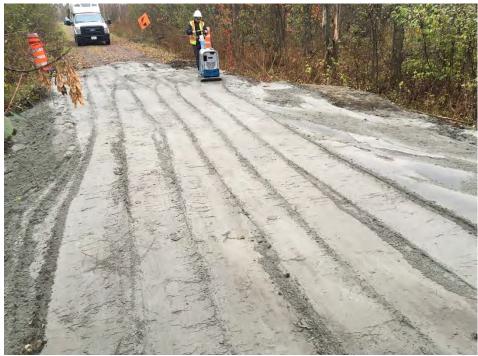
Photographie 5 - Remblai de l'excavation F6B

Les excavations ont été remblayées à l'aide de sols importés propres de la carrière Edelweiss, soit des matériaux contrôlés de type classe B. Le document attestant de l'origine des matériaux de remblais contrôlés utilisés est présenté à l'Annexe D. Ceux-ci sont d'origine naturelle et proviennent d'une carrière autorisée.
