13 février 2018

Municipalité de Chelsea

Présentation des études géotechniques de l'ancienne
voie ferrée de Chelsea

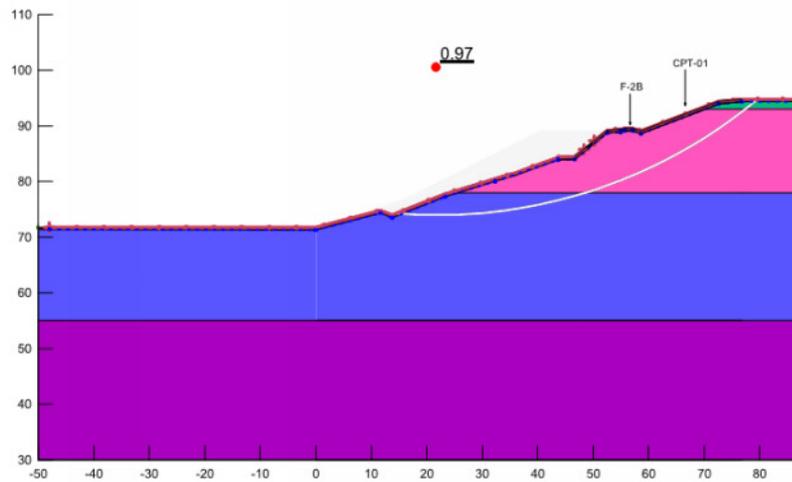
— Cas statique (argile drainée)

- Effectuées afin d'évaluer la stabilité des talus existants.
 - *Prend compte de la géométrie, la stratigraphie des sols et le niveau de la nappe d'eau souterraine.*
- Cas d'analyses :
 - *Cas statique (contraintes effectives, argile drainé)*
 - Coefficient de sécurité (C.S.) $\geq 1,5$;
 - *Cas d'un événement sismique (argile non-drainé)*
 - Coefficient de sécurité (C.S.) $\geq 1,0$.

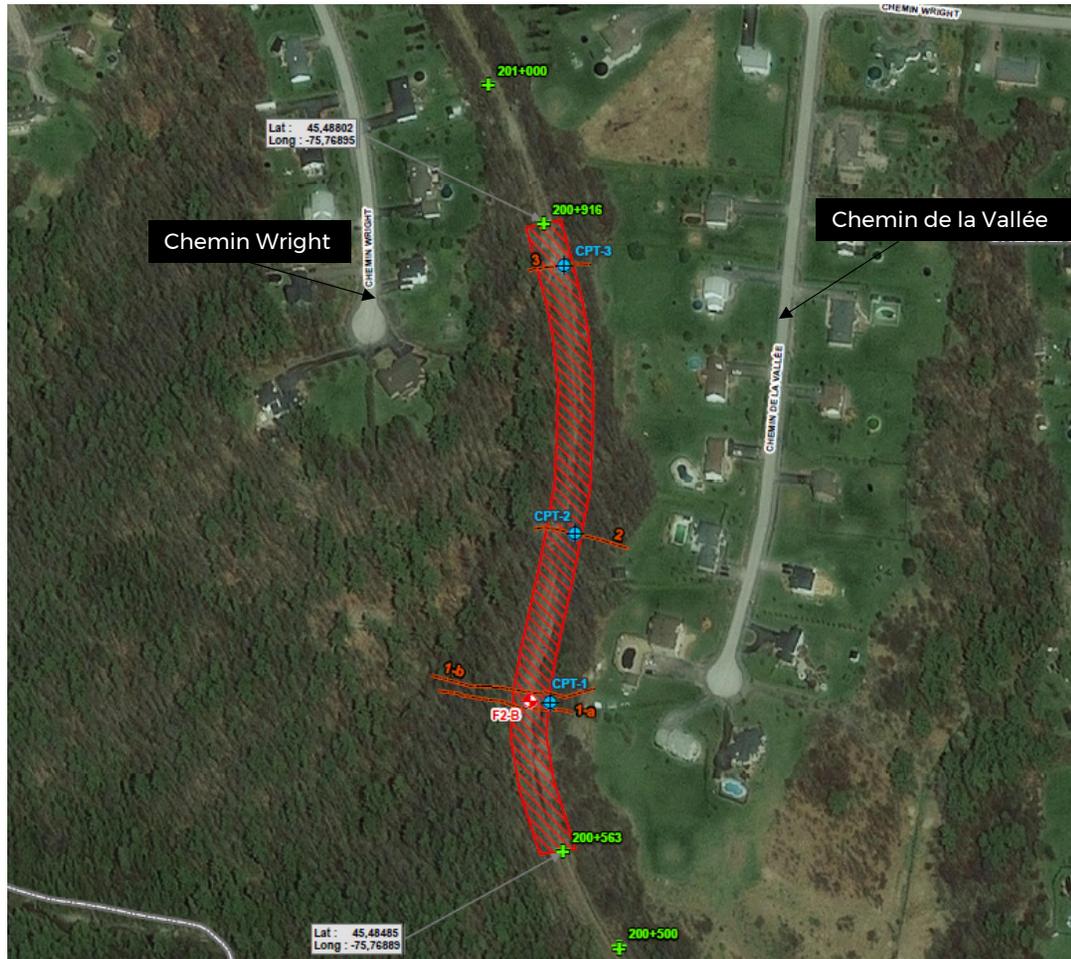
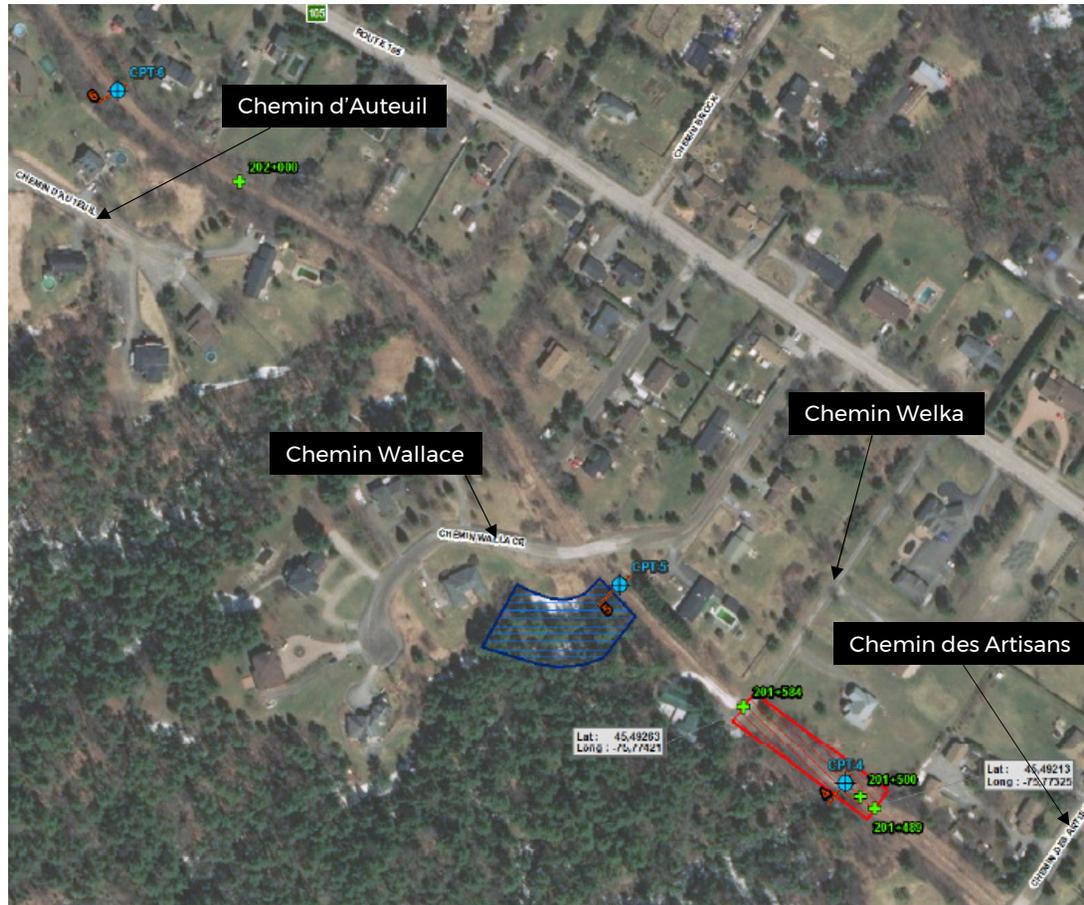
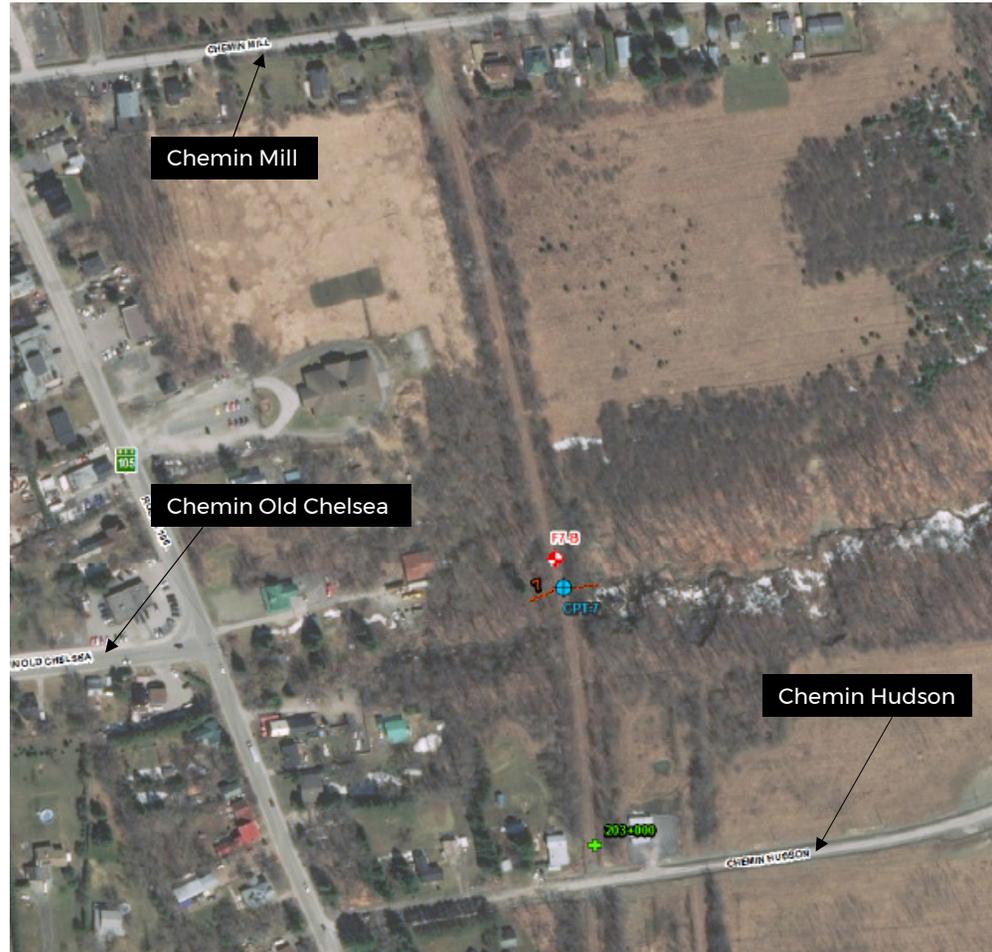
Localisation des talus identifiés à risque

- Zones très sensibles à ruptures potentielles, glissement de terrain pouvant mettre en danger la piste projetée
- Mesures de mitigation nécessaires
- Sécurité du public à considérer

CHAINAGE (±)	ENROCHEMENT PROPOSÉ
200+750 à 200+850	Reprofiler le terrain avec une berme de 2 m à partir du chemin de fer et une pente 2H:1V
200+850 à 201+600	Reprofiler le terrain avec une berme de 1 m à partir du chemin de fer et une pente 2H:1V
201+600 à 201+800	Reprofiler le terrain avec une berme de 0 m à partir du chemin de fer et une pente 2H:1V
201+800 à 202+700	Talus stable, aucune berme de stabilisation nécessaire
202+700 à 203+200	Reprofiler le terrain avec une berme de 0 m à partir du chemin de fer et une pente 2H:1V (nécessaire pour satisfaire le cas sismique) Option: reprofiler longitudinalement en réduisant la hauteur du talus
