# **P**rojet de prévention de glissements de terrain

Municipalité de Chelsea

Rencontre d'information

26 février 2018

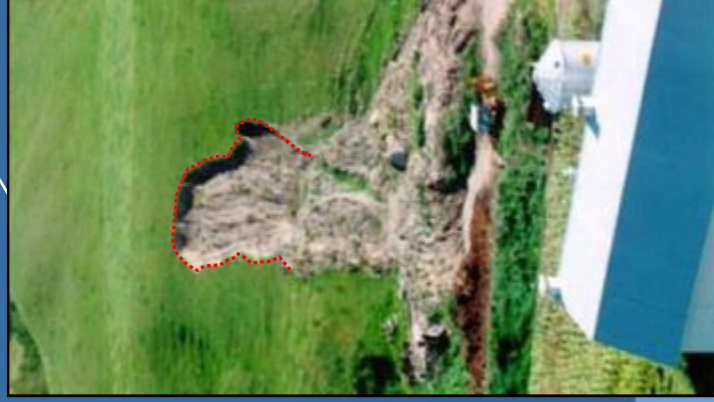
Superficiel

Glissement faiblement ou non rétrogressif

Recul  $\leq 2H$   
ou 40 mètres

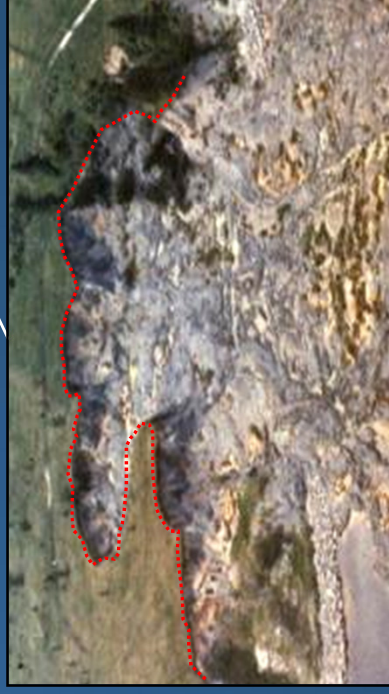
Coulée argileuse

Glissement fortement rétrogressif

Recul  $> 2H$   
ou 40 mètres

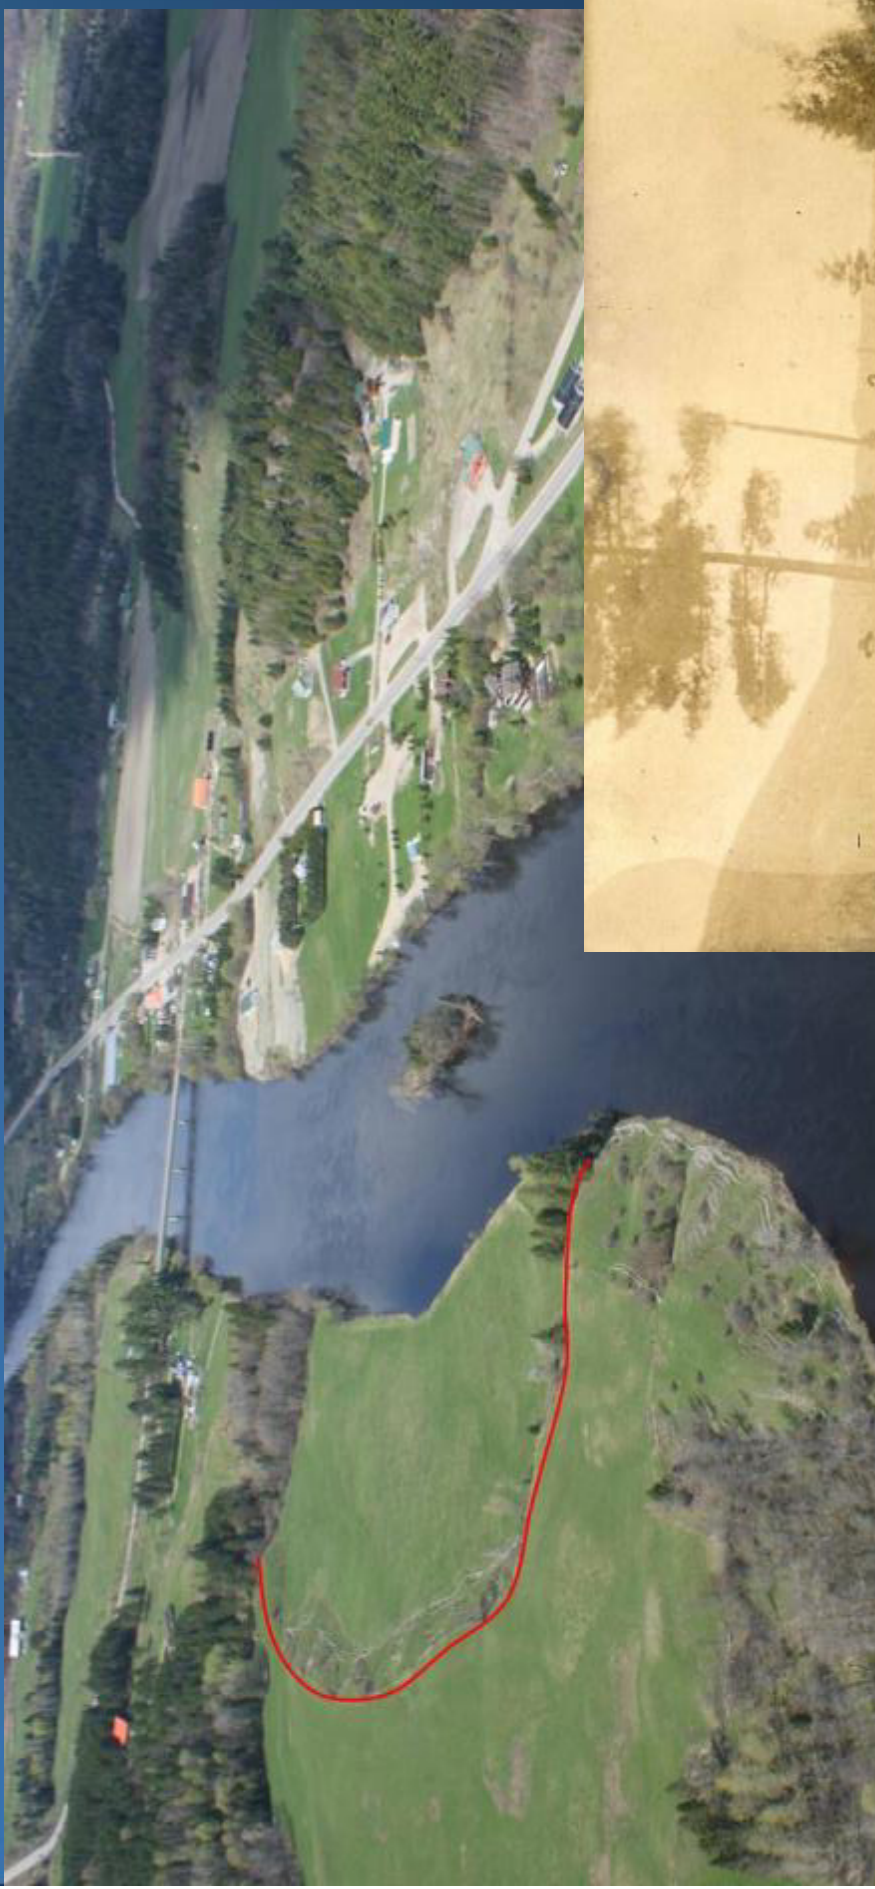
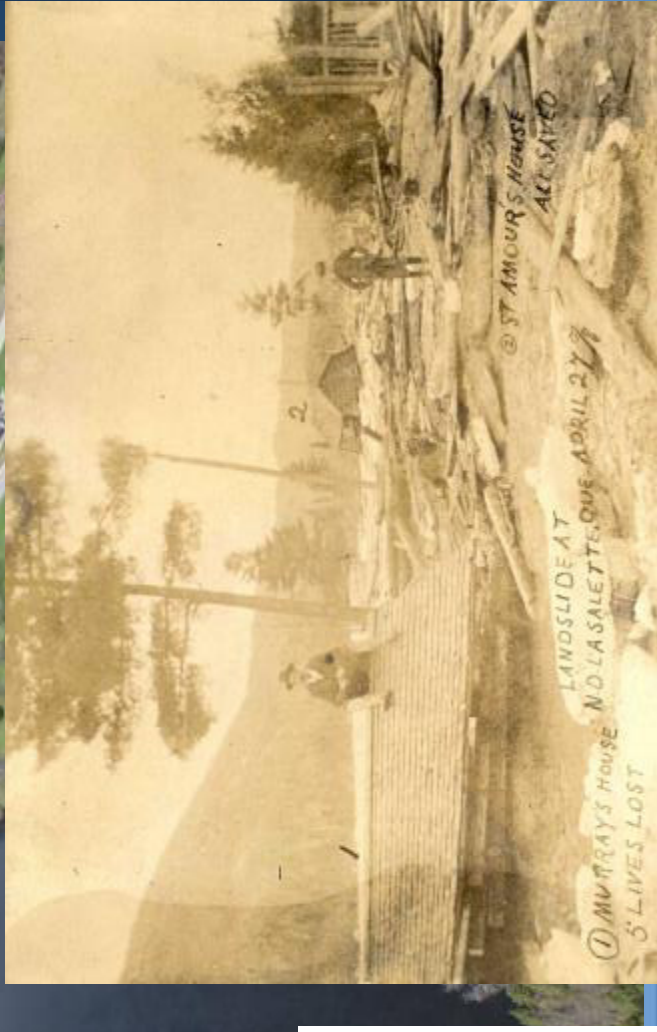
# Notre-Dame-de-la-Salette, avril 1908

Le glissement (ligne rouge) a emporté 1 résidence et ses bâtiments de ferme mais les débris contenant de la glace a fait des dommages considérables de l'autre côté de la berge où le village était construit.

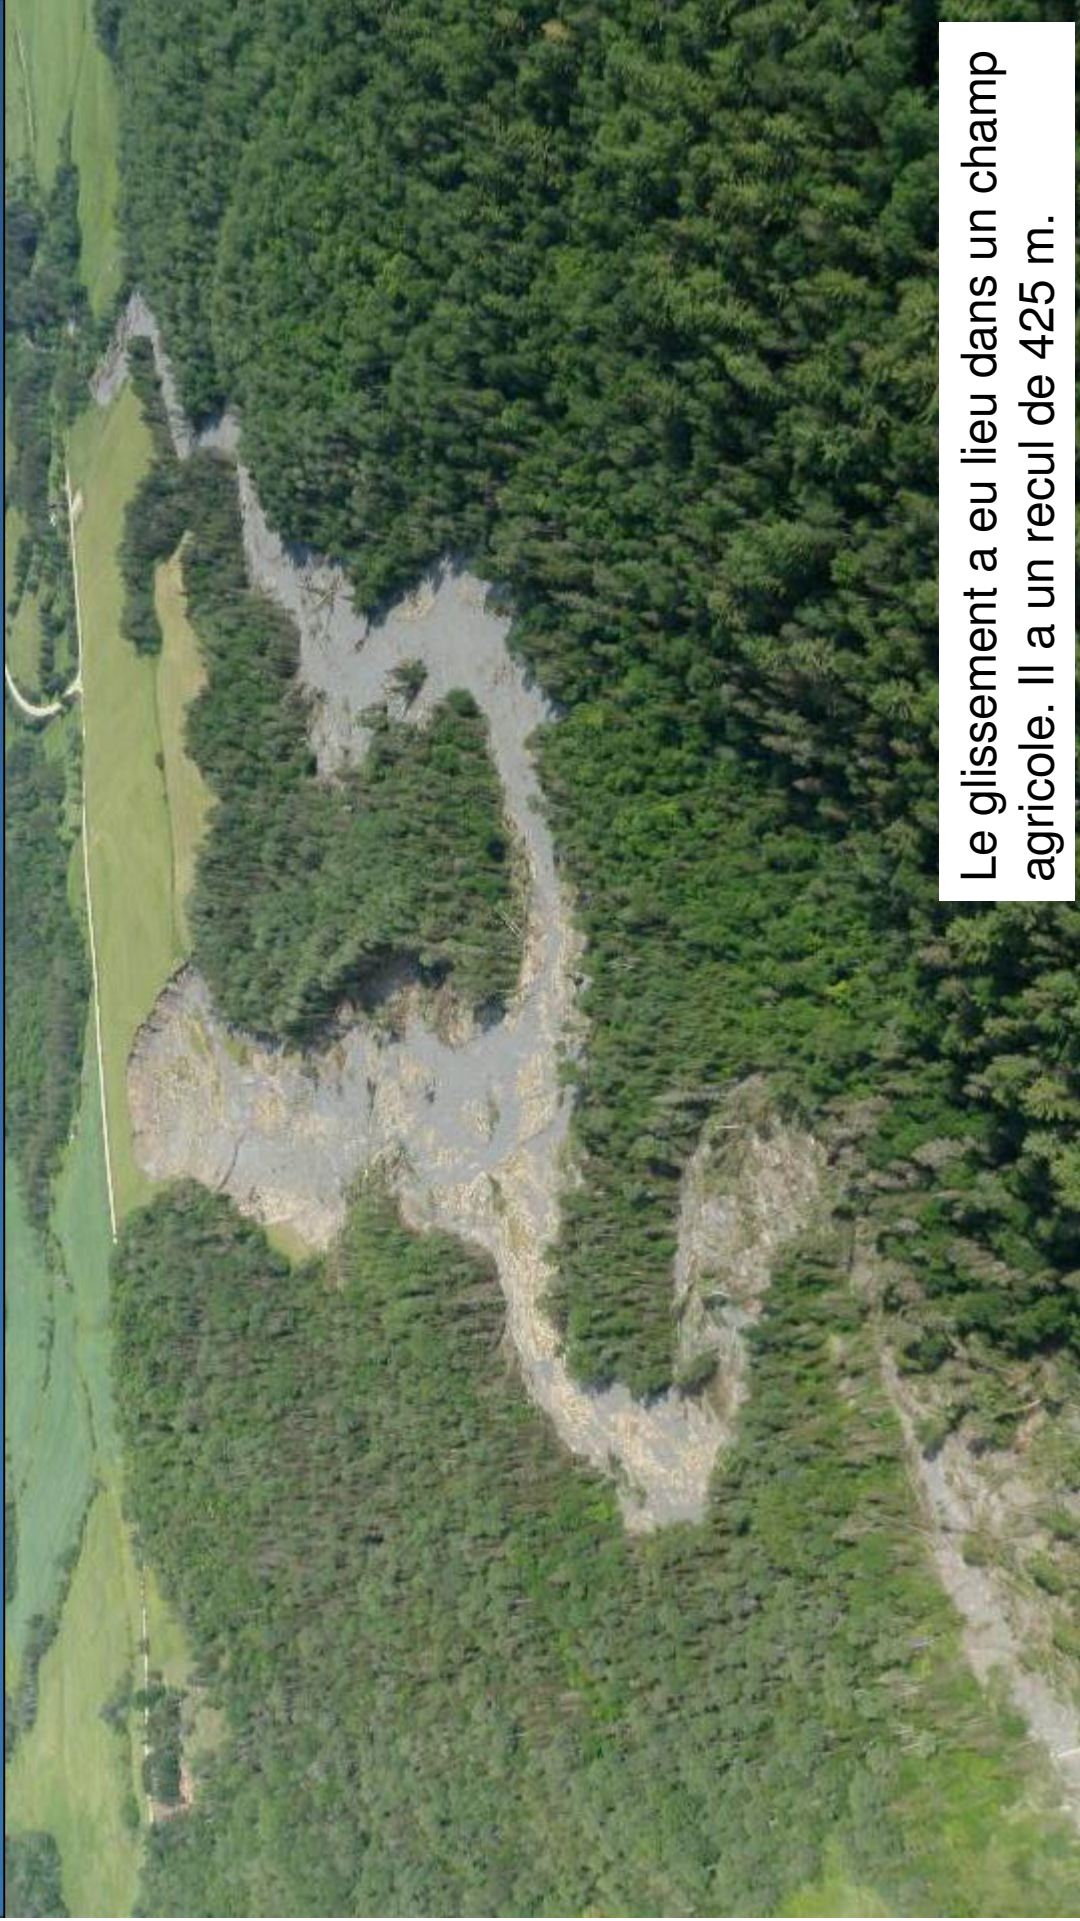
# Notre-Dame-de-la-Salette, juin 2010

Le glissement a eu lieu dans un champ agricole. Il a un recul de 425 m.

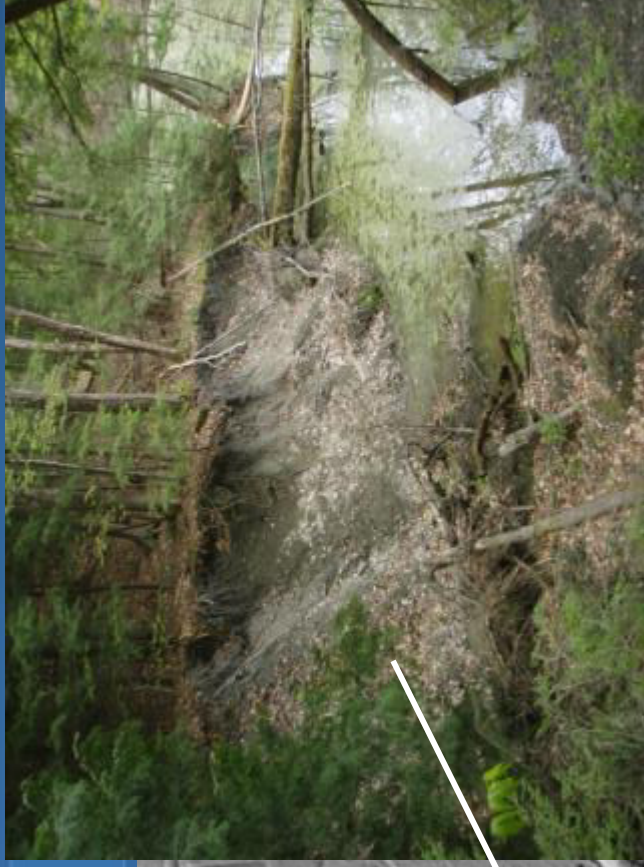
Le cours d'eau est très actif, des marques d'érosion sévère sont observées.

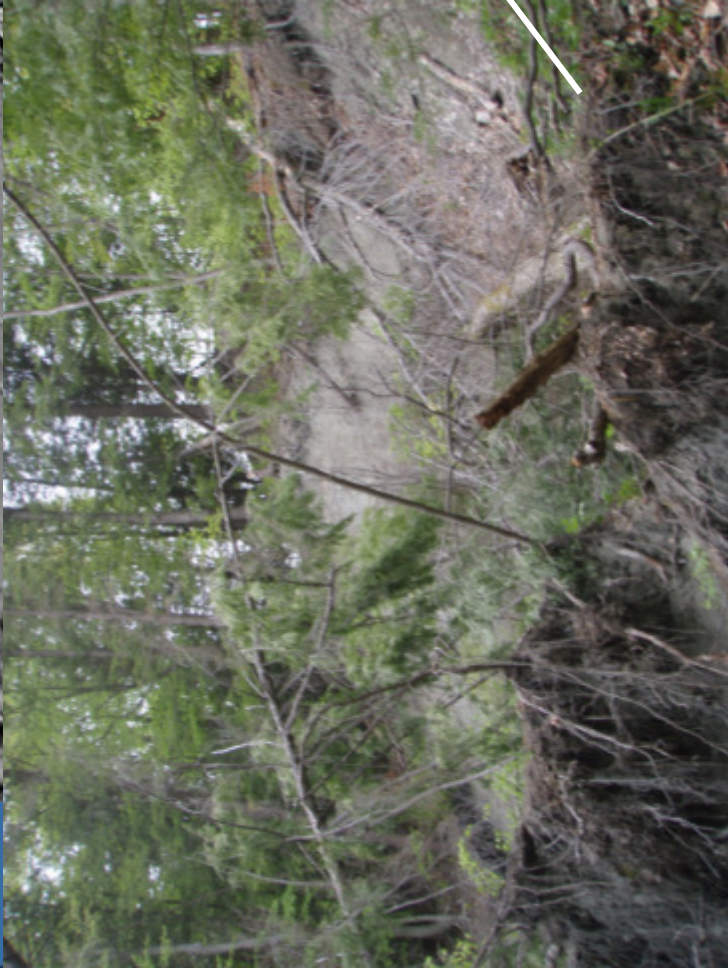
Des glissements de terrain de faible envergure sont même observés le long du cours d'eau.

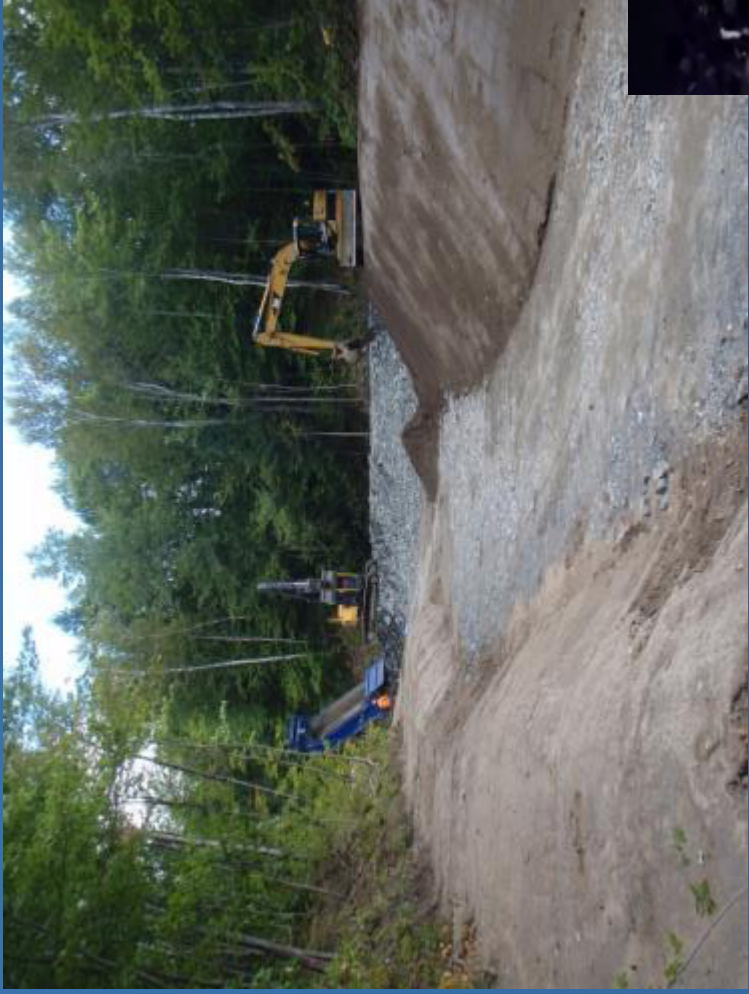
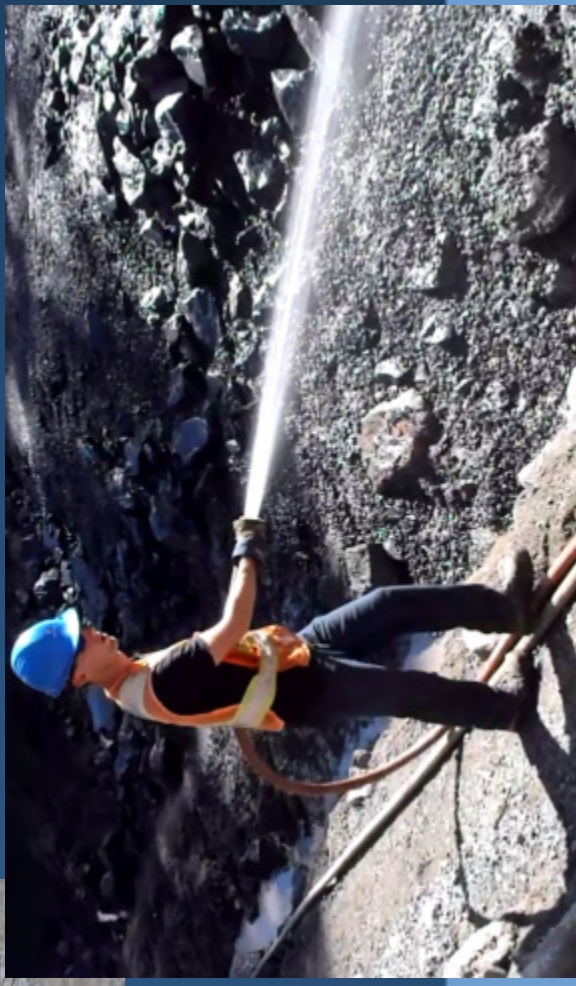
Pendant les travaux

- Les travaux sont exécutés à partir de la base des talus.
- La machinerie circulera sur le contrepoids durant les travaux.
- Afin que le cours d'eau coule le plus rapidement sur l'enrochement, celui-ci est colmaté par de la pierre de petit calibre à l'aide d'un jet d'eau.

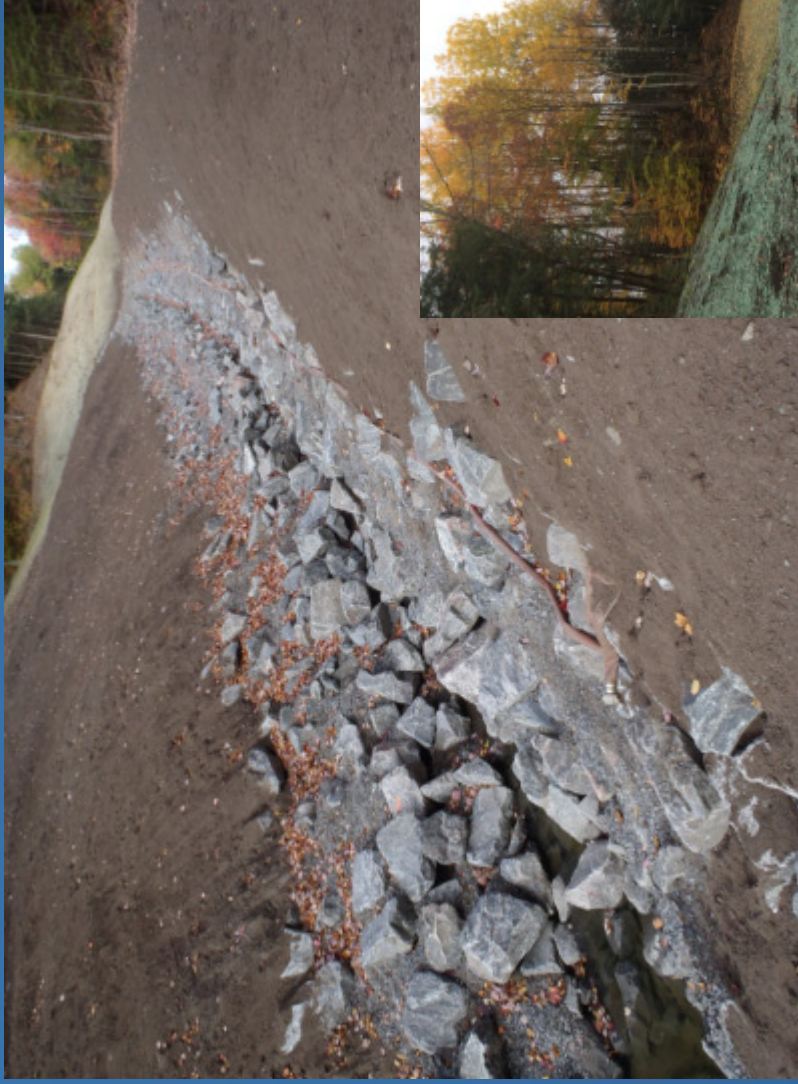
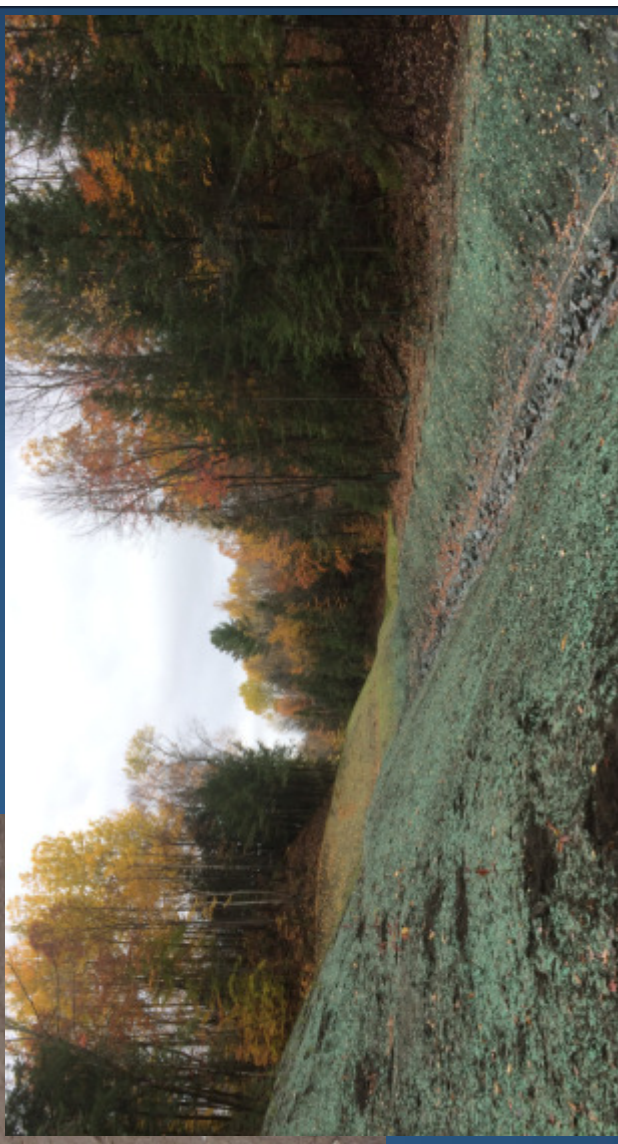
Pendant les travaux

- L'enrochement est recouvert de terre végétale.
- Un ensemcement est réalisé afin de redonner un aspect naturel au lieu.
